RI2013-1

鉄道重大インシデント調査報告書

三岐鉄道株式会社三岐線東藤原駅構内における鉄道重大インシデント
車両脱線（「本線において車両が脱線したもの」に係る鉄道重大インシデント）

平成25年10月25日

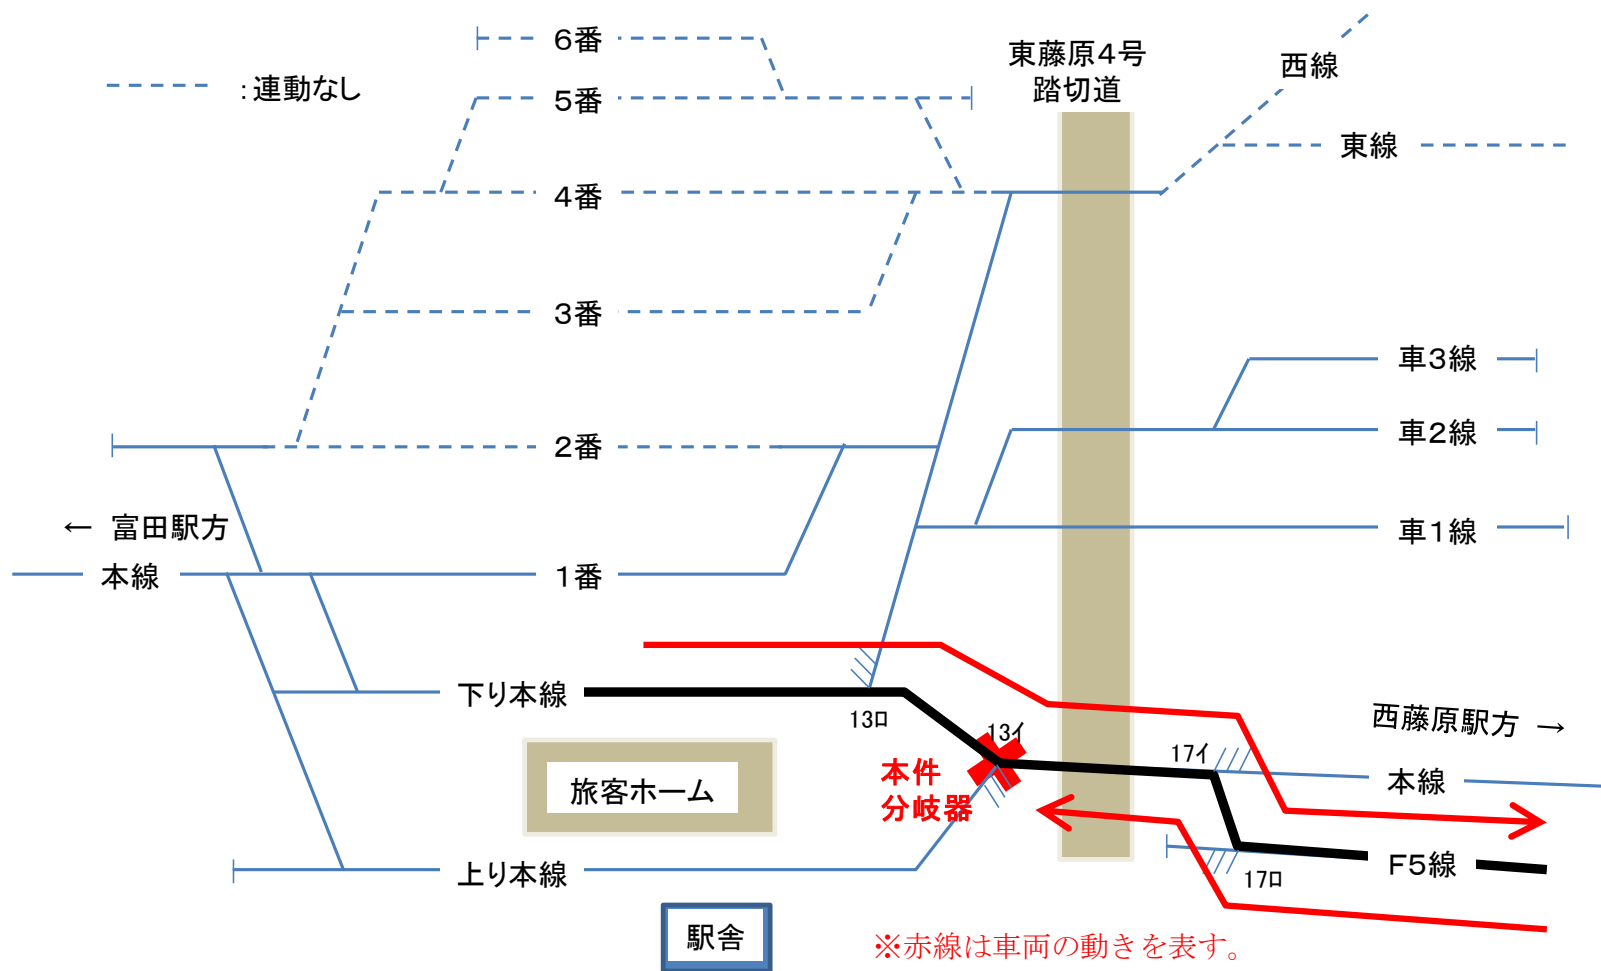
付図3 東藤原駅構内略図

- (1) 本件分岐器は左内方分岐器^{*2}で、始端が23k318.5m付近、トングレール先端が23k314.5m付近、終端が23k293.5m付近であり、線路勾配は、前回編成の進行方向を基準として23k600m～23k300mまでは6.5%の上り勾配、23k300m～23k200mまでは3.5%の下り勾配である。
 - (2) 23k310.5m付近～23k306m付近まで、本件分岐器基準線側の外軌の頭頂面に前回脱線車両の右車輪によるものと見られる痕跡があった。
 - (3) 23k306m付近からクロッシング部付近まで、本件分岐器基準線側の外軌軌間外及び軌間内のまくらぎ上に、前回脱線車両の車輪によるものと見られる痕跡がそれぞれ1本ずつ連続していた。
 - (4) 右ウイングレールには、前回脱線車両の左車輪フランジ及び台車枠下部によるものと見られる接触痕があった。
 - (5) クロッシング部付近から、前回脱線車両の前台車の停止位置まで、本件分岐器基準線側の外軌軌間外及び軌間内のまくらぎ上に、前回脱線車両の車輪によるものと見られる痕跡がそれぞれ2本ずつ連続していた。
 - (6) 前回脱線車両について、平成23年11月の車輪交換時に測定された静止輪重比^{*3}は、最大3.4%であった。なお、前回編成の先頭機関車では、平成23年1月の車輪交換時に測定された静止輪重比は最大2.4%であった。
 - (7) 前回脱線車両は、車輪を新品に交換してから前回インシデント発生までに約6,016km走行していた。なお、前回編成の先頭機関車は、車輪を交換してから前回インシデント発生までに約28,856km走行していた。
 - (8) 前回脱線車両に連結されていた貨車16両には、セメントが積まれていた。
- (付図3 東藤原駅構内略図、写真3 前回インシデント発生直後に撮影された傷の状況 参照)

(前回インシデント及び本重大インシデントにおける車両の動き)

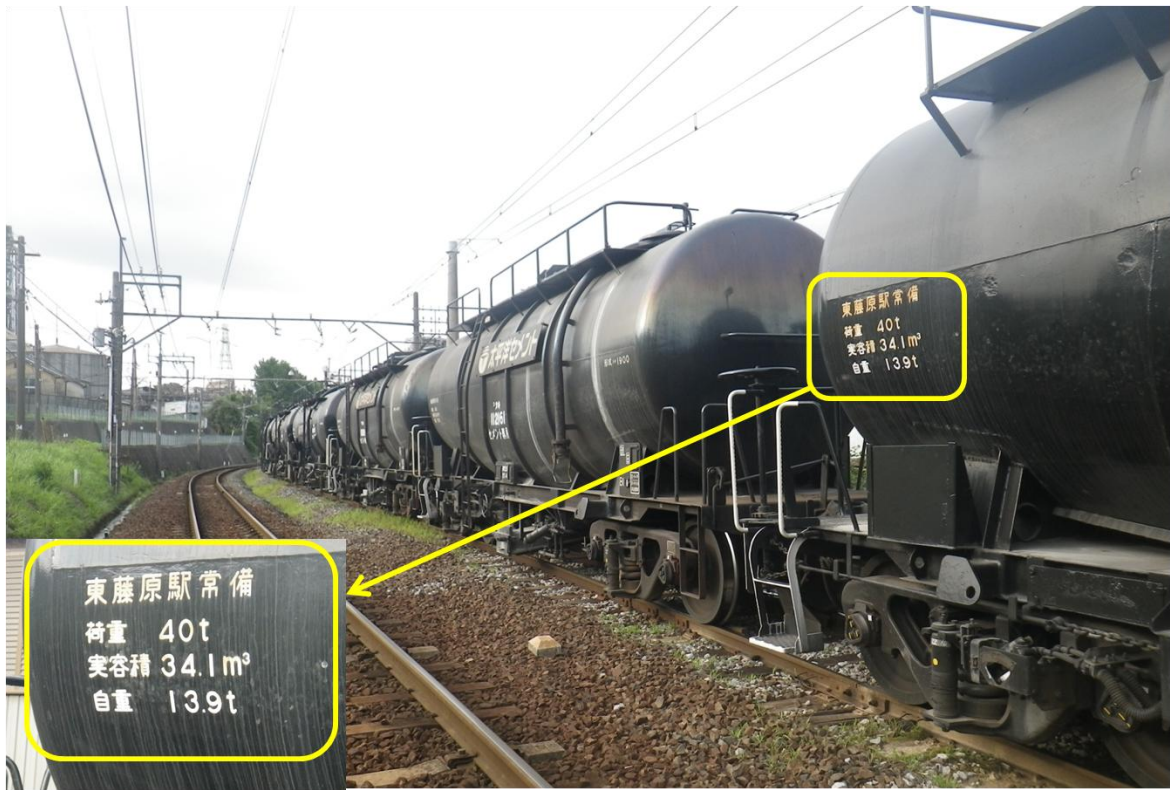
写真2 本件車両に連結されていた貨車

本件編成は、電気機関車2両（ED458+本件車両）で貨車（タキ1900）16両をけん引していた。なお、貨車16両には、セメントが積まれた状態であった。
