RI2014-1

鉄道重大インシデント調査報告書

福井鉄道株式会社福武線三十八社駅構内における鉄道重大インシデント
車両障害（「車両の走行装置、ブレーキ装置、電気装置、連結装置、運転保安
設備等に列車の運転の安全に支障を及ぼす故障、損傷、破壊等が生じた事態」
に係る鉄道重大インシデント）

平成26年 2 月 28 日

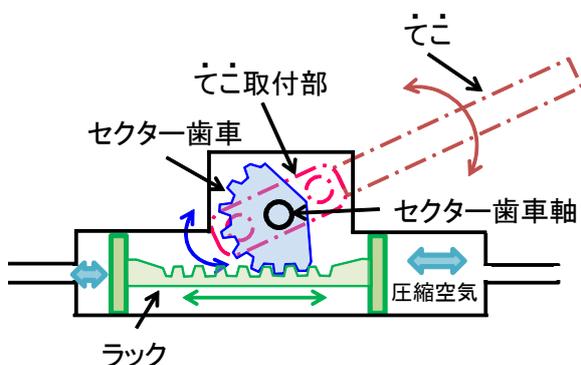
図1 戸閉め機械の機構図（イメージ）

戸閉め機械は、図1に示すように、圧縮空気を利用して、ラックを往復させて、セクター歯車に取り付けた軸（セクター歯車軸）を回転させることにより、軸に取り付けられているてこ取付部を回転させて、てこを介してドアを開閉する構造となっている。

また、同軸には、‘ドアの開閉を知らせる戸閉め知らせ灯及び車側灯のスイッチ’（以下「戸閉めスイッチ」という。）を動作させるためのてこ（以下「戸閉めスイッチてこ」という。）が付いている。

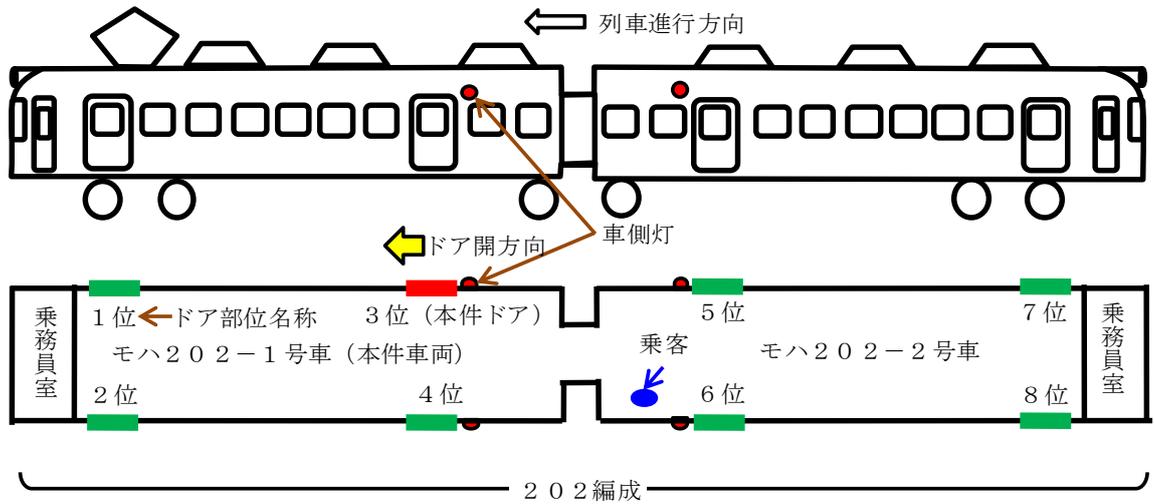
付図4 車両の概略

本件編成のドアには、故障したときのために車体とドアを固定できるように、錠が付いているが、本件ドアを含む3か所では鎖錠する金具がなかったり、鎖錠金具と錠溝がずれていたたり、鍵穴が鉄板で塞がれたりして錠が使用できない状態であった。

2.3.9に記述したように、本件編成のドアには、ドアが故障したときにドアが開かないように車体と固定する錠が設けられているが、その錠が3か所故障したままとなっていたことから、ドア故障時にドアを確実に固定するためにも修理しておくことが望ましい。

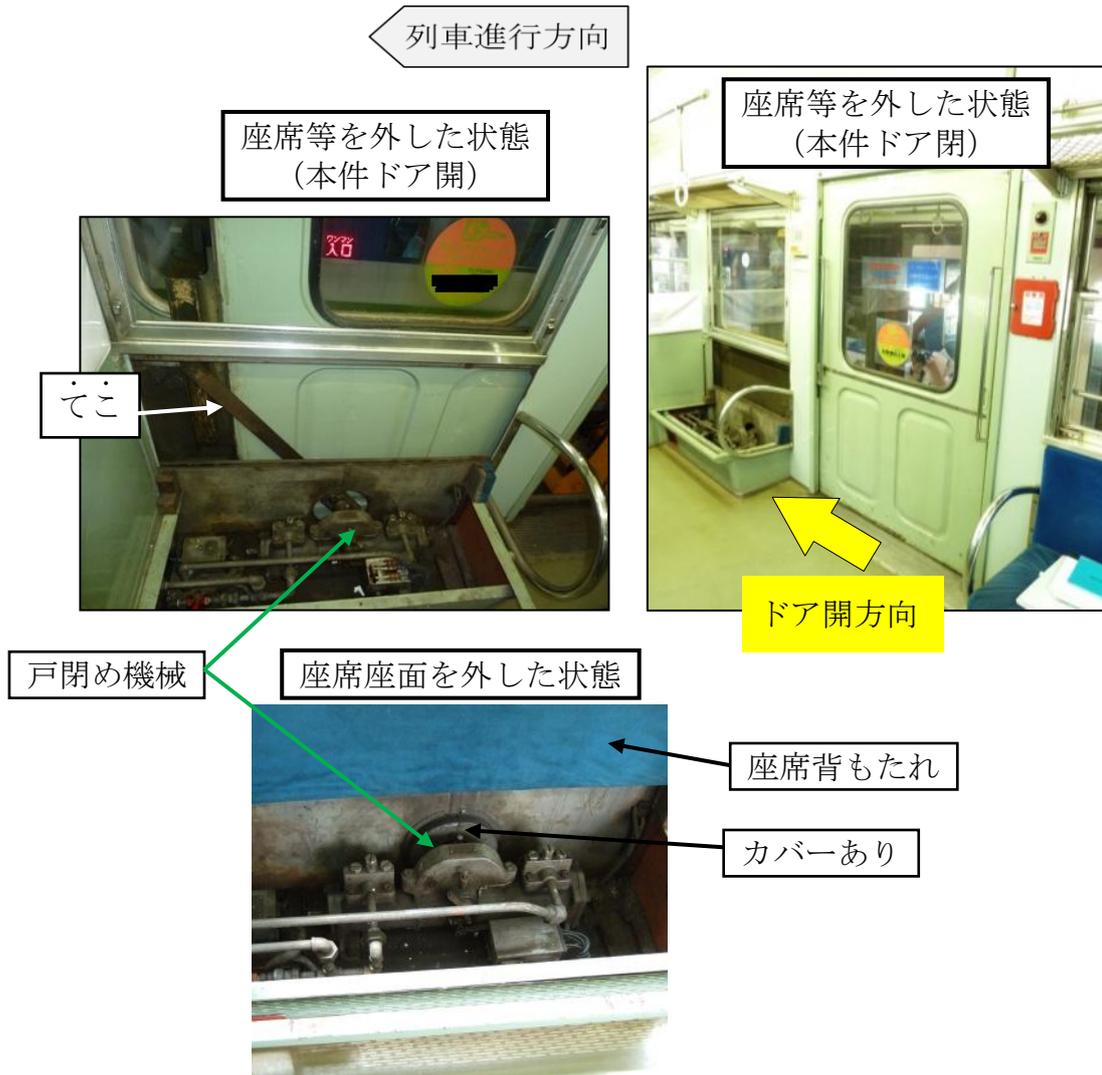
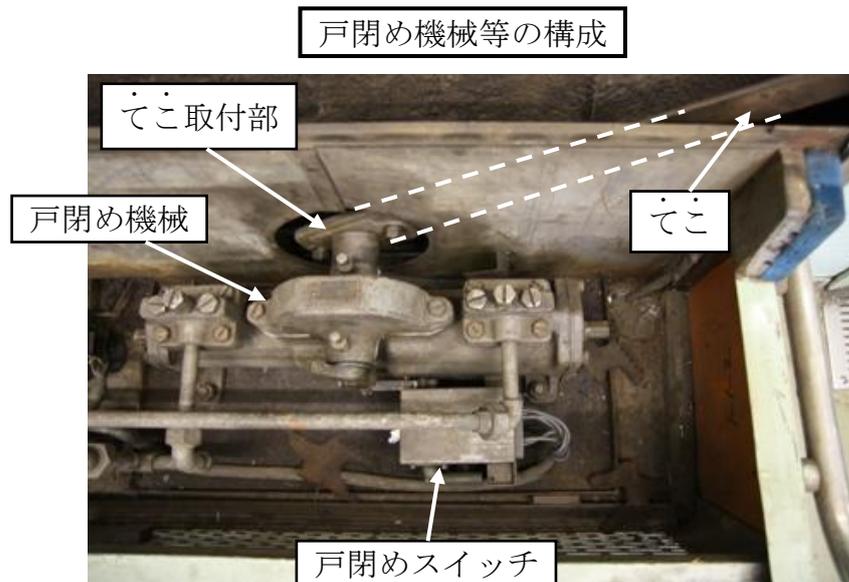
付図6 ドアの構成等

そのため、同社が本重大インシデント発生時のドアの状況を再現したところ、戸閉め機械は「ドア閉」の位置で、「ドアと戸閉め機械をつなぐアーム」(以下「てこ」という。)を戸閉め機械に取り付けている2本のボルトのうち1本が脱落し、もう1本が緩んだ状態であった(戸閉め機械については、2.3.5を参照)。また、てこは、緩んでいたボルトが軸になり、自由に回転する状態であった。

なお、同社によると、脱落した皿ボルト、ばね座金及びナットは、戸閉め機械付近の戸袋内に落ちていたとのことである。

同社では、全般検査及び重要部検査で戸閉め機械を車体から取り外して分解検査を行っており、てこもこのときに取り外される。その他の定期検査では在姿検査となるが、戸閉め機械にてこを取り付けている部分（以下「てこ取付部」という。）は、カバーに被われている。

本件ドアのてこも直近の重要部検査で取り外し、再取付が行われた。なお、同社によると、てこの取付作業は、作業員1名で行われ、ドア検査の作業の一部であるので、検査記録簿にもボルトの締付状態を確認した記録は残されていない。

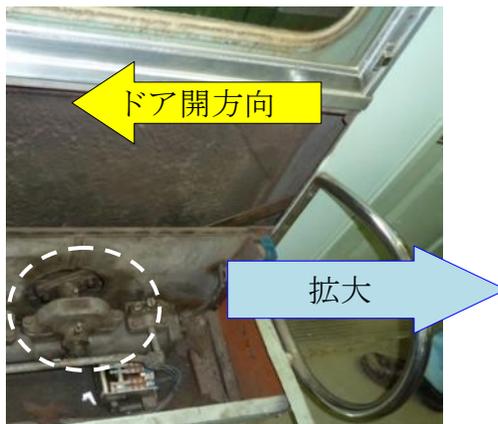
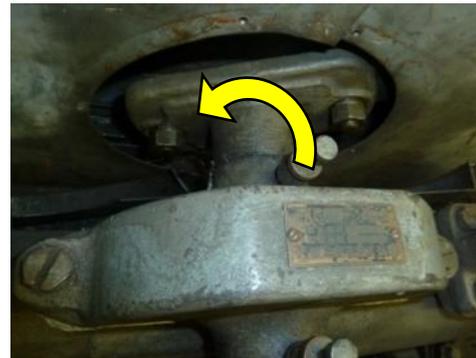
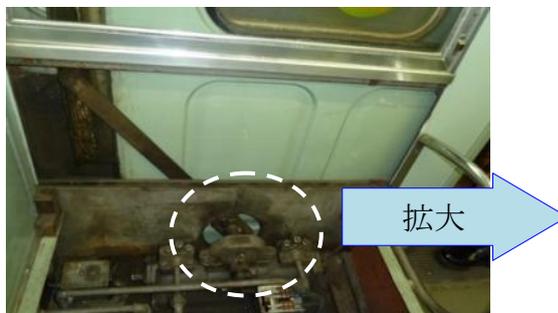
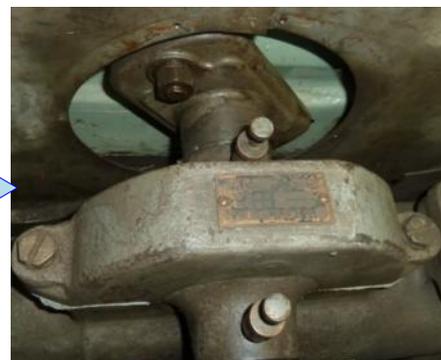
付図7 本重大インシデント発生時の状況（1 / 2）

てこ取付部のてこを固定するボルトが脱落したことや緩んだことについては、下記の(1)～(4)から、ボルトに損傷及び回り止めの有無により締め付けトルクに大きな差がなく、重要部検査時の取付けから約半年の期間で本件ボルトのみが脱落したり、緩んでいることから、ボルトの締め付け不足、又は、がたつきのあったボルト及びナットを使用していたことによる可能性が考えられる。
