鉄道重大インシデント調査報告書

II 東日本旅客鉄道株式会社磐越東線郡山駅～舞木駅間における鉄道重大インシデント

鉄道事業者名：東日本旅客鉄道株式会社

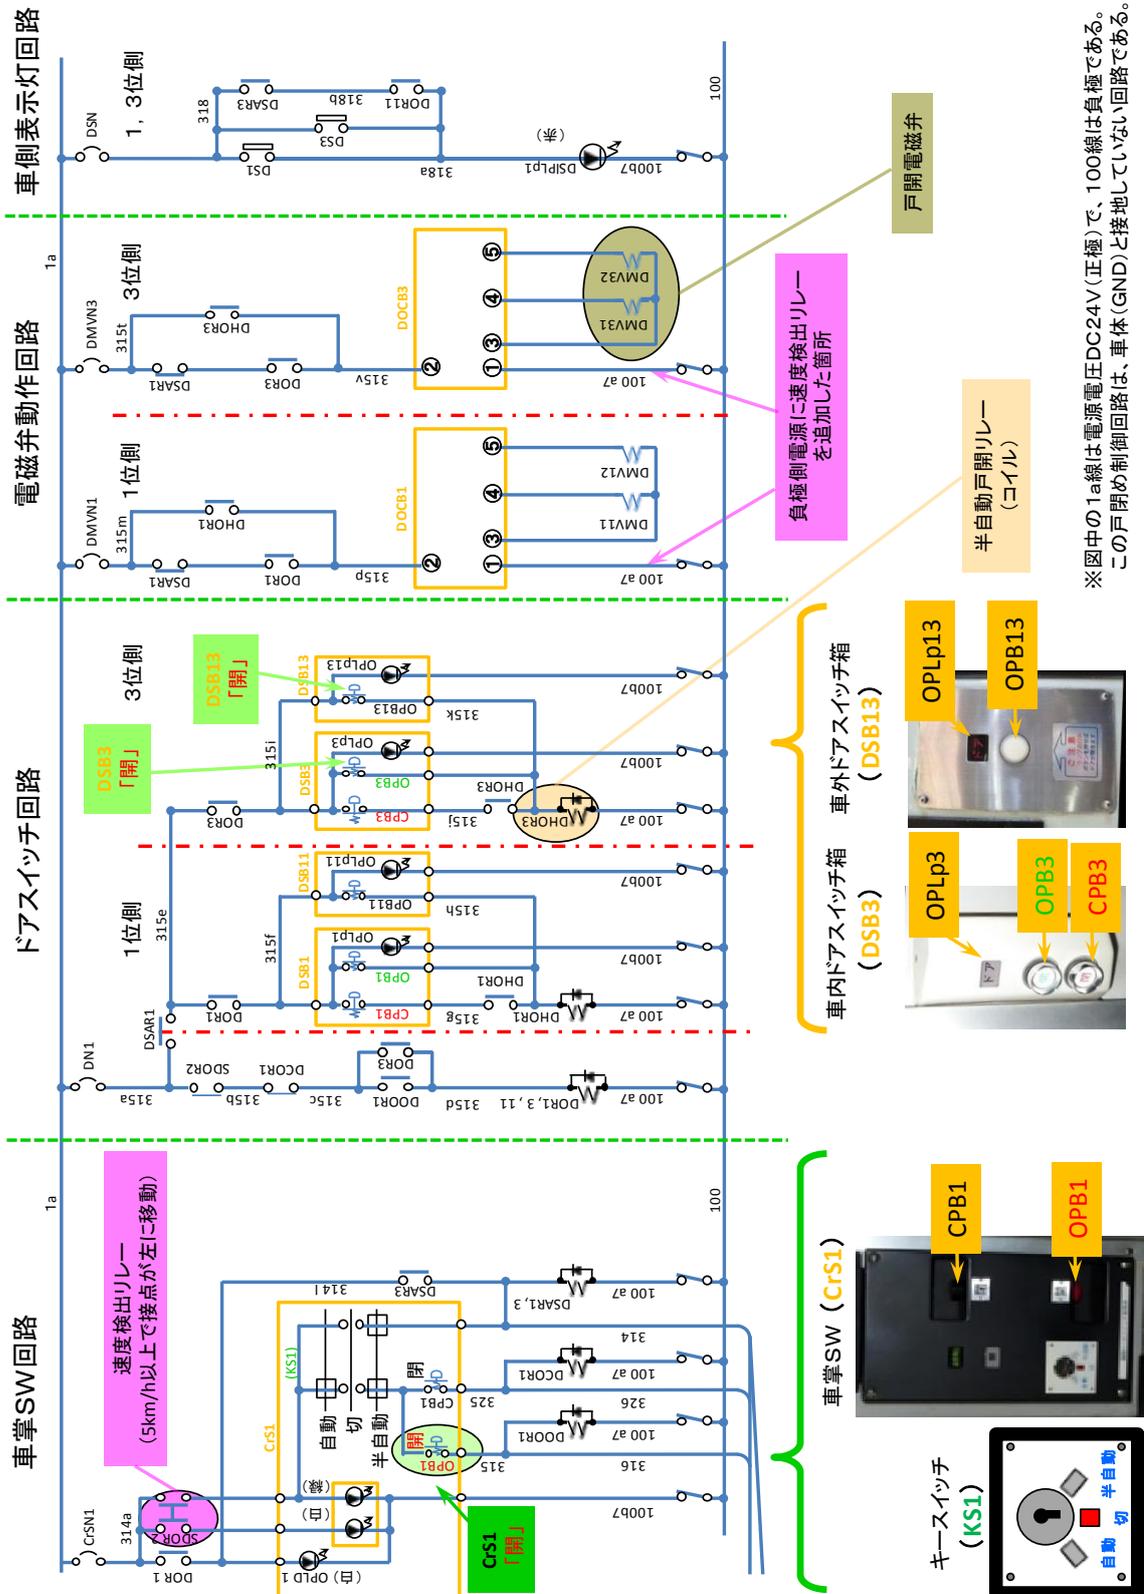
付図3 戸閉め制御回路の配線略図抜粋

本件列車の旅客用乗降口のドアは、それぞれのドアに対応する戸開電磁弁（DMVという名称が付けられている）を加圧して作動させることにより開くようになっている。戸閉め制御回路について、右側ドアの開閉に関する部分を抜粋した配線略図を付図3に示す。以下、同図に基づき、列車右側のドアを開閉する場合の動作等について記述する。

ドアの開閉を行う操作には2種類の方法がある。一方は車掌が車掌室の左右の乗降口付近に設置されている‘車掌スイッチ*8（CrS1）’（以下「車掌SW」という。）の押しボタンを操作することにより、操作した側の全てのドアを一斉に開閉する「自動」扱いであり、他方は、乗客が全てのドアの横に設置されているドアスイッチ箱の押しボタンを操作することにより個別にドアを開閉する「半自動」扱いである。（付図3参照）

2.7.2.1 に記述したように、本件ドアの車外及び車内ドアスイッチ箱のドア表示灯がうっすらと点灯していたため、ドアスイッチ箱のカバーを取り外してドアスイッチ回路の基板につながっている電気配線の315 i 線及び315 k 線のそれぞれと制御電源の負極側配線の一つである100 b 7 線間の電圧を測定した。(付図3参照)

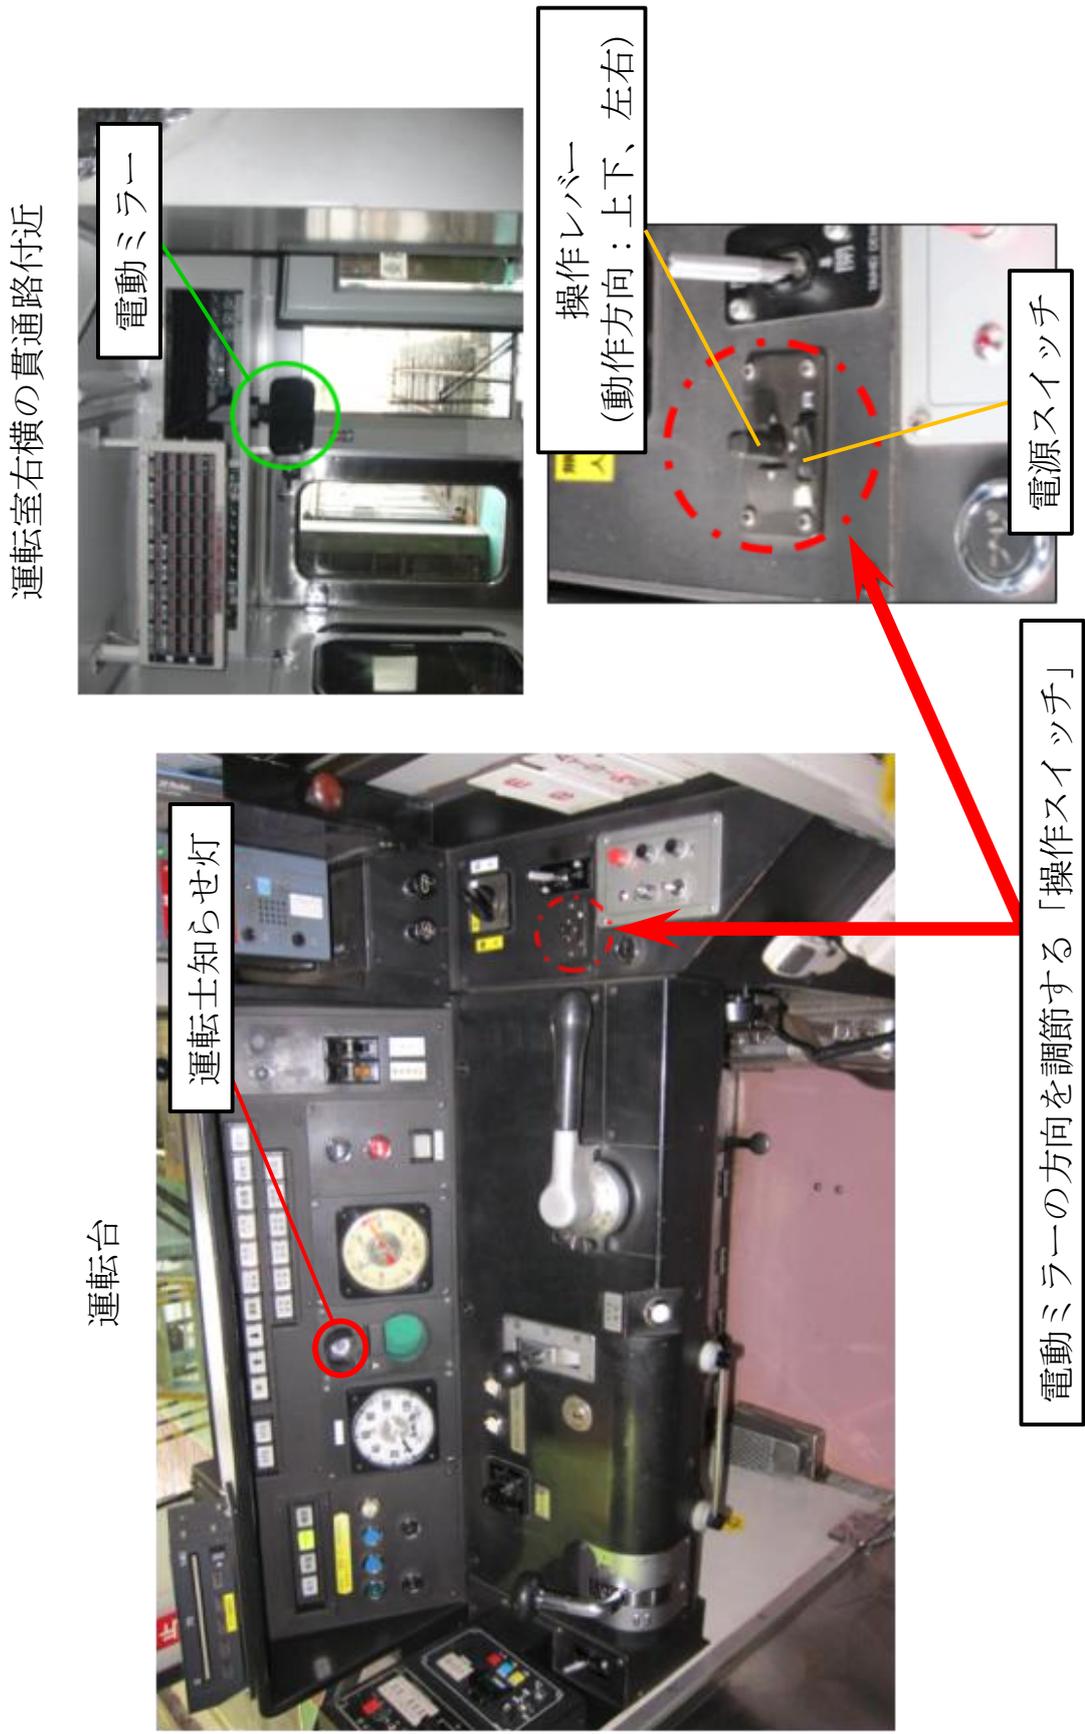
付図4 運転台の操作スイッチと電動ミラーの設置位置

(付図4 運転台の操作スイッチと電動ミラーの設置位置、付図5 室内ミラーの改造 参照)

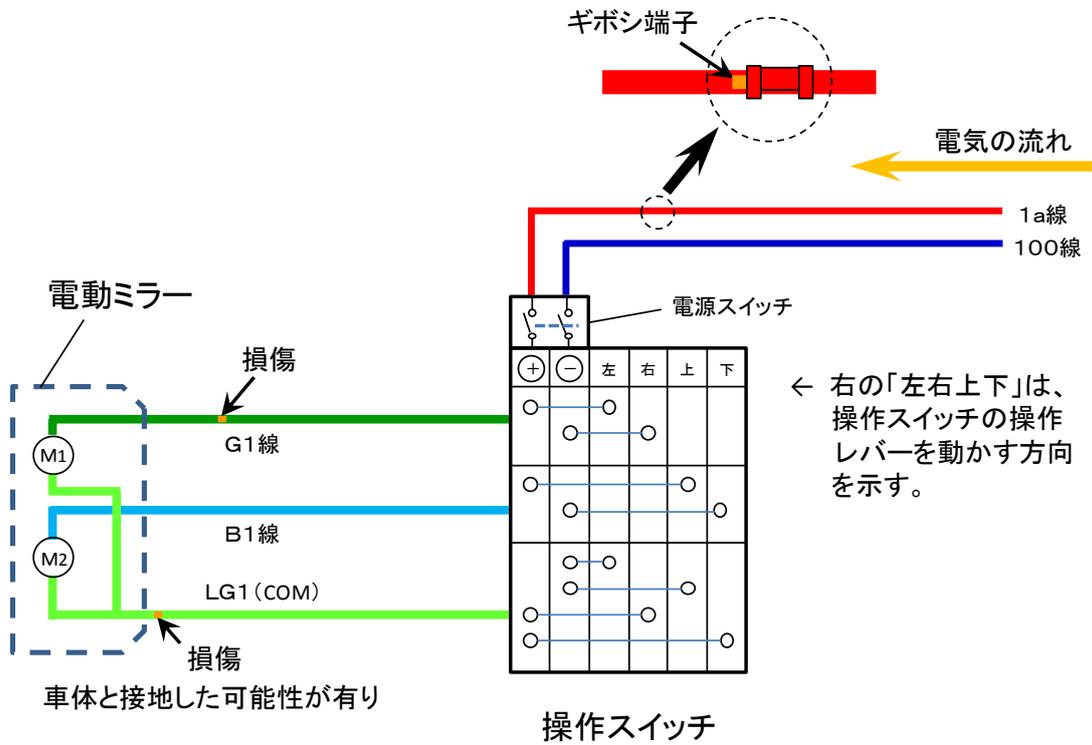
付図6 電動ミラーと操作スイッチの配線図

※① 正極側電源線である1a線及び負極側電源線である100線と、②電動ミラーの電気配線(G1線、B1線、LG1線)は、操作スイッチを介してつながっている。しかし、操作スイッチの電源が「入」の状態でも操作スイッチのレバーを操作した場合を除き、電氣的に切り離されているので①から②へ電気が流れることはない。

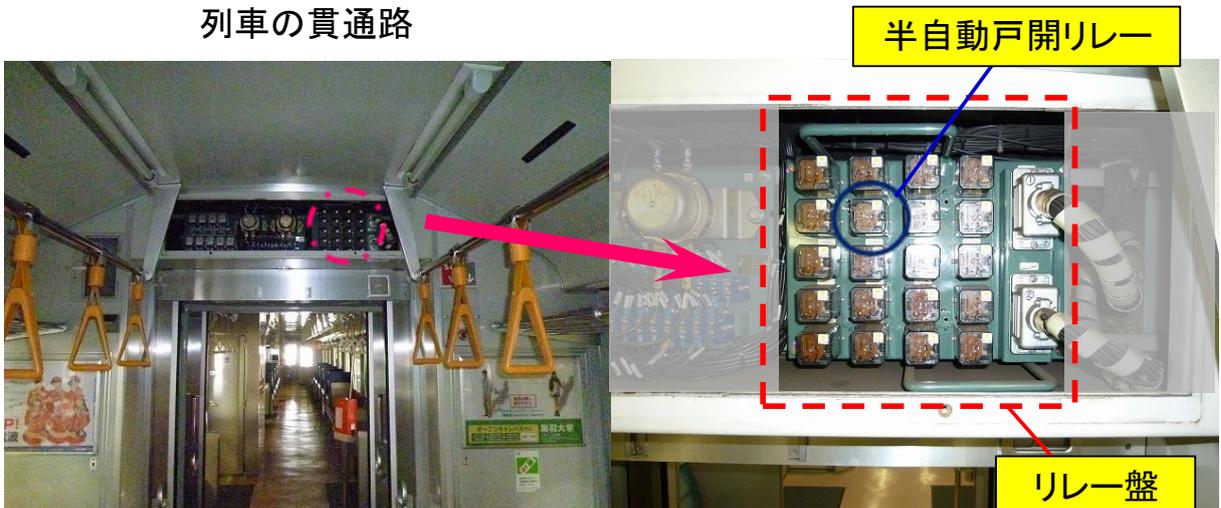
付図7 半自動戸開リレーとリレー盤

半自動戸開リレーは、付図7に示すように、本件車両の貫通路上の化粧板の内側にあるリレー盤に設置されている。このリレー盤から半自動戸開リレーを取り外したところ、開いていた本件ドアが閉まった。一方、取り外した半自動戸開リレーを再びリレー盤に取り付けたところ、閉まっていた本件ドアが開く現象が再現した。

本件車両のリレー盤及びその取付状況を調査したが異常は見られなかった。なお、リレー盤を取り外して、その裏側を調査したところ、動物に噛まれたものと思われる剥がれた断熱材の一部と動物の排泄物と思われるものが見付かった。

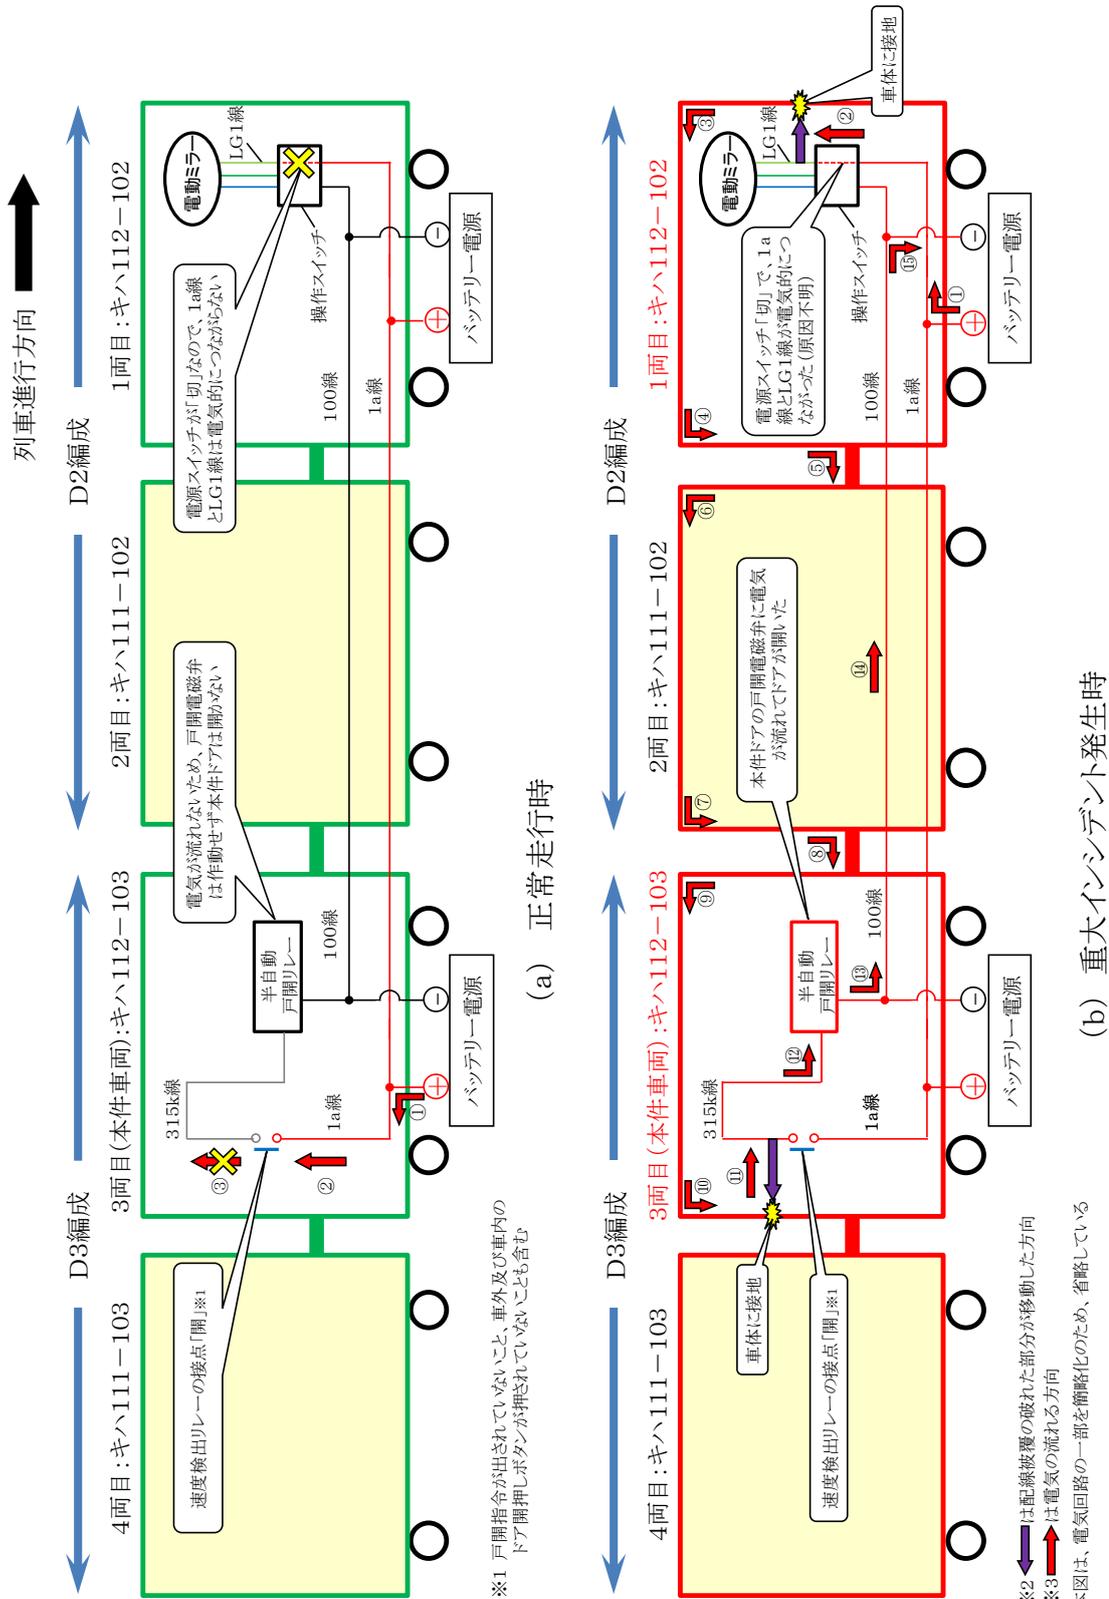
付図9 正常時と本重大インシデント発生時にドアが開いたときの通電経路の比較

2.7.2.3 に記述した二本の電気配線の被覆が破れた部分が電線樋に接触した場合に、戸閉め制御にどのような影響が起り得るか調査した。まず、先頭車両に電動ミラーが取り付けられている状態で、本件車両の315 k 線の素線露出部を電線樋に押し付けたが、本件ドアは閉まったままであった。この状態で電動ミラーの操作スイッチの電源を入れて、電動ミラーを動かしたところ、閉まっていた本件ドアが開く現象が再現した。

(付図9 正常時と本重大インシデント発生時にドアが開いたときの通電経路の比較、付図10 ドアスイッチ回路におけるドアが開く現象が発生する仕組み 参照)
