# 鉄道重大インシデント調査報告書

I 江ノ島電鉄株式会社 江ノ島電鉄線  
湘南海岸公園駅構内  
車両障害（鉄道事故等報告規則第4条第1項第8号の「車両の走行装置、ブレーキ装置、電気装置、連結装置、運転保安設備等に列車の運転の安全に支障を及ぼす故障、損傷、破壊等が生じた事態」に係る鉄道重大インシデント）

令和5年12月21日

発生日時：令和4年7月24日 12時15分ごろ

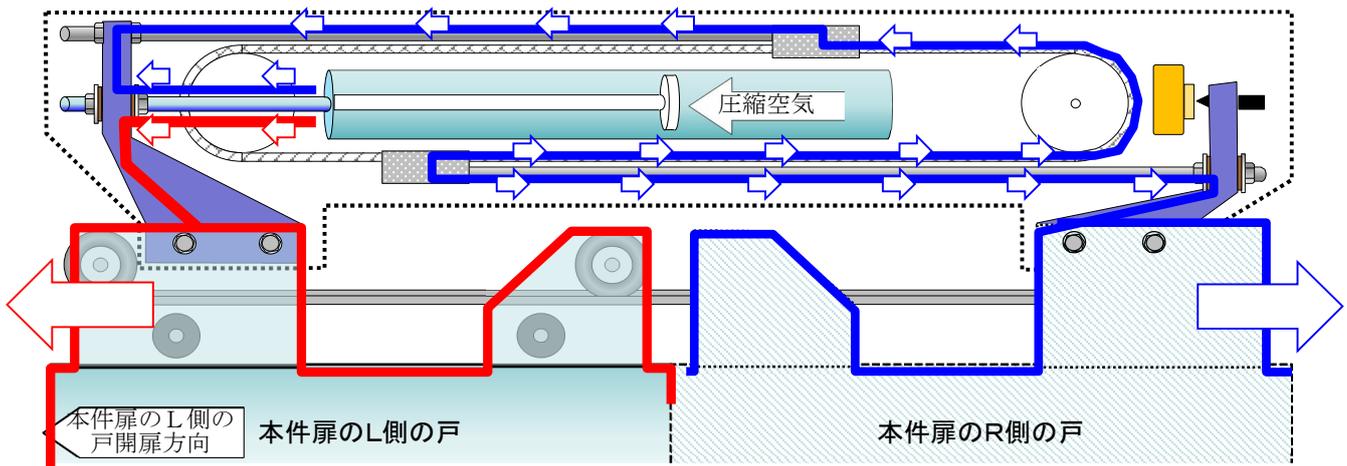
図3 本件扉の開閉機構の概念図（開扉）

前述の(2)により扉連結板（スイッチ押棒付）が右に動くため、戸閉スイッチからスイッチ押棒が離れ、戸閉スイッチは「開」状態になる。扉が閉まった状態では、スイッチ押棒が戸閉スイッチを押すことになるため、戸閉スイッチは「閉」状態になる。このように、戸閉スイッチはR側の戸の動作に連動することとなる。

3.2で分析したように、開扉動作の異常が最初に確認された時点で扉連結板は破断していたと認められる。このような状況においても、2.1.1(1)、(2)及び2.8に記述したように、扉が閉扉したのは、本件扉のL側の戸の構造において、駆動力が破断箇所を迂回して伝わる構造が存在せず(図3参照)、また、2.4に記述したように、本件扉上部の鴨居内部には異物等は認められなかったため、破断した本件扉のL側の扉連結板が一時的に接続したものと推定される。

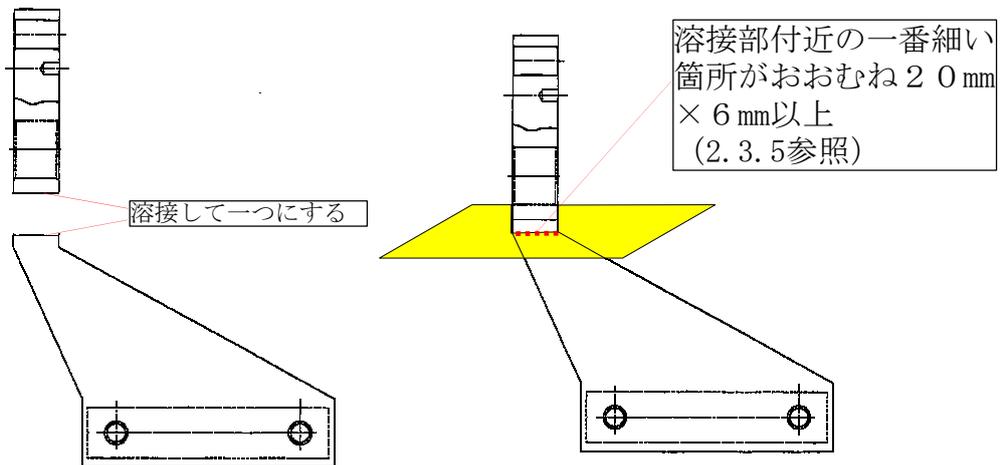
図5 扉連結板の溶接部のイメージ図

この扉連結板は、エアシリンダのピストン軸に接続される上部部分と戸に取り付けられる下部部分を溶接して一体物にした部品であり、下部部分の溶接部直下の戸袋方には屈曲点を有している。設計に当たっては、過去の試験等で得られた知見を基に、基本的な事柄として、材質は一般構造用の熱間圧延鋼材であるSS400、溶接部付近の一番細い箇所は20mm×6mm以上にするのを踏襲しているとのことである。（図4及び図5参照）

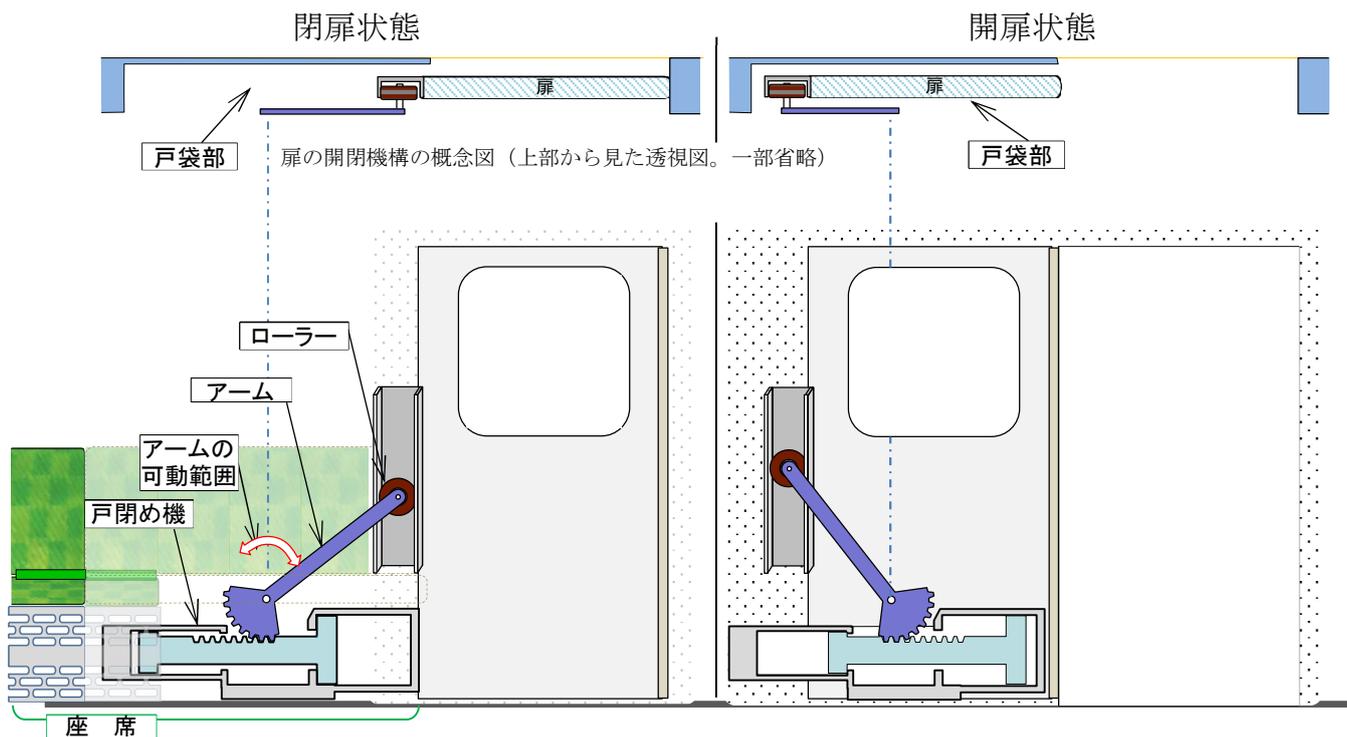
図 1 2 旧型車両の戸閉め機のイメージ

その後、本件車両形式以降の新形式の車両の自動戸閉め装置については、電磁弁関係の部品はそのまま、戸閉め機は扉上部の鴨居部に設置されることとなったが、旧形式と同様に座席を外して確認できる範囲のみの検査が行われ、鴨居部の点検蓋を開けて内部を検査する検査手法は採用していなかった。この検査手法の見直しがされず、車両係員に対する教育内容の変更は行われなかった。

月検査では、旧形式の車両の検査手法が踏襲され、鴨居部の点検蓋を開けて内部を検査することはしていなかったが、座席を外して確認できる範囲で移設されていない電磁弁関係の「各部の損傷及び取付状態」の目視点検は行っている。また、鴨居部の点検蓋を開けるのは、年に1度、スイッチ押棒の調整を実施する「戸閉寸法確認」を行うときであり、その際にスイッチ押棒の周辺を目視で確認しているが、扉連結板自体は目視点検していないとのことであった。

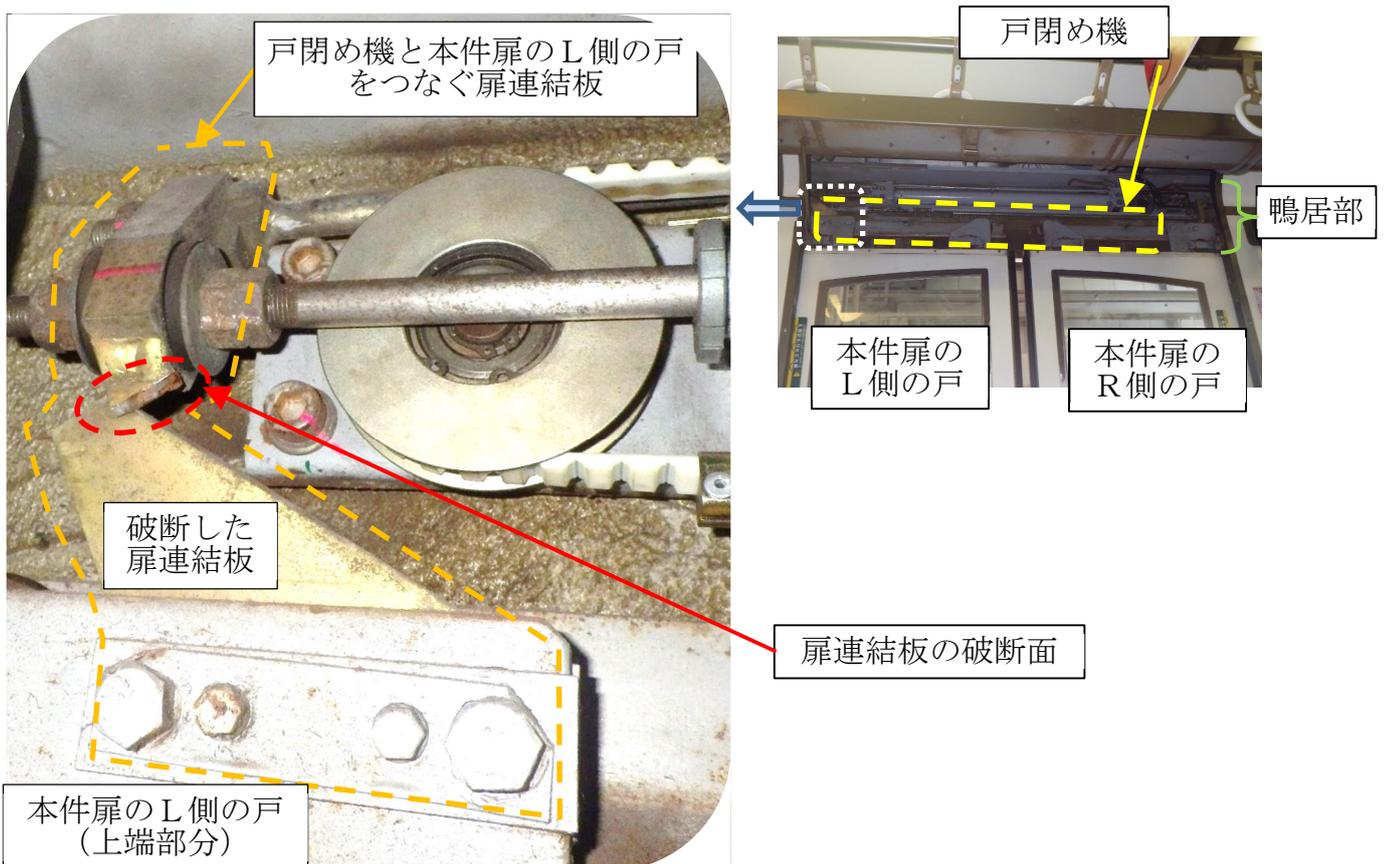
付図4 破断面観察 (撮影：令和4年12月20～21日)

扉連結板上部の目視観察を行ったところ、破断については、戸先方は溶接ビードの止端に沿うように、戸袋方は連結板の鋼材を最短で切断するように

生じていた。破断の長さはおよそ20mm、扉連結板の車外側面寄りの戸先方から最終破断したと思われる箇所（図7の橙色点線囲み部分。以下「最終破断部」という。）までまっすぐに連続して破断が生じていたと仮定した場合の長さは16mm程度であった。（図7及び図8参照。以下、車外側から扉連結板を見た面を「車外側面」といい、客室側から見た面を「客室側面」という。）
