鉄道重大インシデント調査報告書

I 九州旅客鉄道株式会社 豊肥線
豊後萩駅～玉来駅間
車両障害（鉄道事故等報告規則第4条第1項第8号の「車両の走行装置、ブレーキ装置、電気装置、連結装置、運転保安設備等に列車の運転の安全に支障を及ぼす故障、損傷、破壊等が生じた事態」に係る鉄道重大インシデント）

令和6年2月29日

運輸安全委員会
委員長 武田 展雄

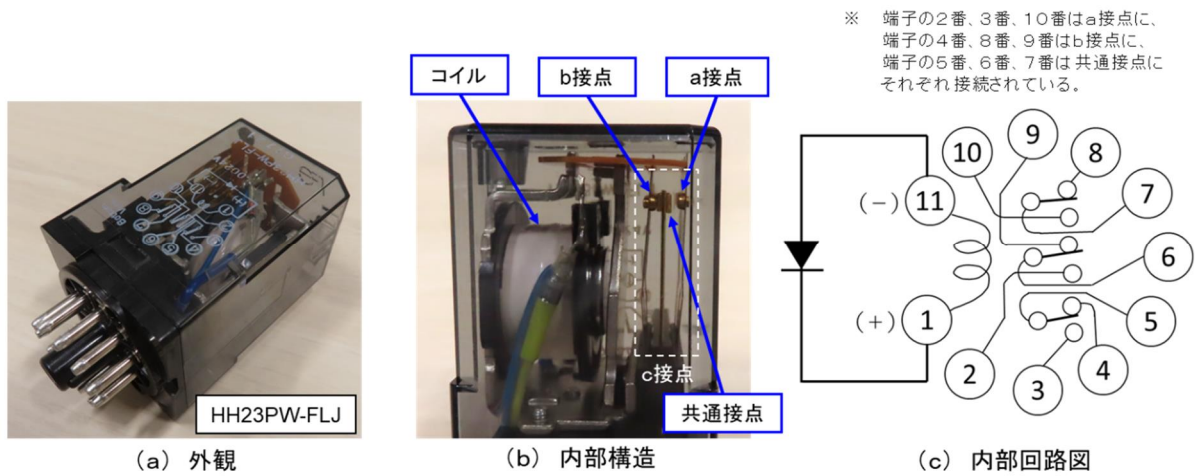
図8 継電器の構造

HH23PW-FLJは主にコイルと3極のc接点で構成されており、図8(c)に示したとおり、端子の1番と11番に電源線を接続して電圧を印加するとコイルが励磁するとともに動作表示ランプが点灯し、接点が動作する仕組みになっている。c接点は、図9に示すとおり、コイルが消磁しているときはb接点と共通接点が導通し、コイルが励磁するとb接点と共通接点は遮断されてa接点と共通接点が導通する構造になっている。

したがって、2.4.1.2に記述した本件車両の速度検出点検スイッチをONにしたところ本来は動作すべきV S A R 3が動作しなかったことについては、V S A R 3のソケットの端子台において409線が2番に、100a10線が10番に誤結線されており、2.3.4の図8(c)に示したように、V S A R 3に使用されている継電器の2番及び10番の端子は、a接点に接続されておりコイルには接続されていないことから、V S A R 3のコイルが励磁されず、V S A R 3が動作しなかったと推定される。

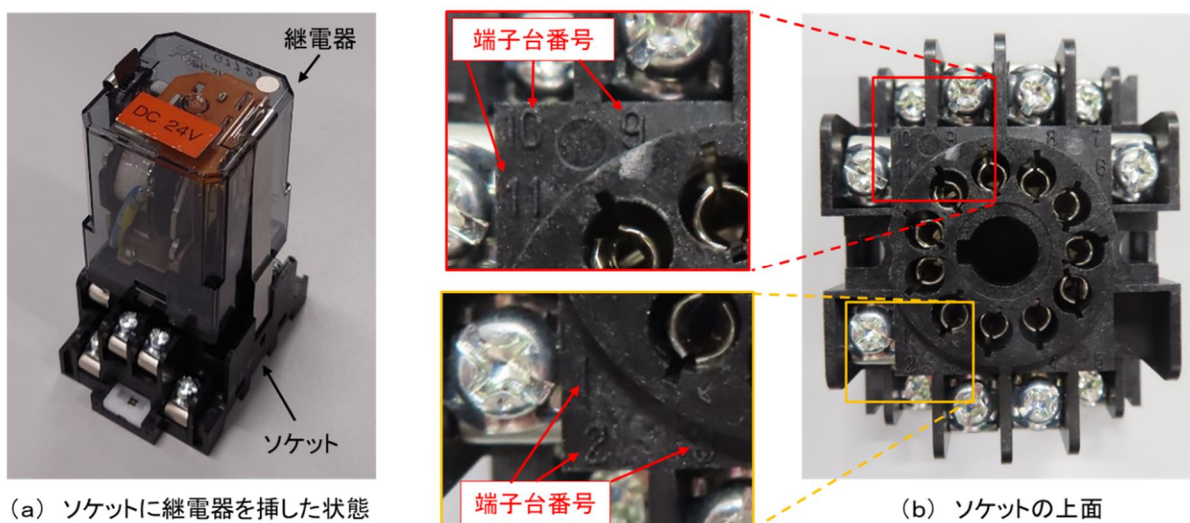
図 1 0 ソケットに継電器を挿した状態及びソケット上面の端子台番号

VSAR2及びVSAR3に使用されている継電器は、図10(a)に示すように、‘継電器を固定するとともに電線と電気的につなぐためのソケット’（以下「ソケット」という。）に挿した状態で車両に取り付けられている。図10(b)に示すように、ソケットにはぎ装束線*12を結線する端子台があり、ソケットの端子台には端子台番号が記載されている。

2.6.1の図2 8に示したように、V S A R 3の結線の図面には、4 0 9線をソケットの端子台の1番に、1 0 0 a 1 0線を1 1番に結線することが指示されており、2.3.4の図1 0に示したように、ソケットの端子台には端子台番号が記載されていることから、図面を確認しながら作業すれば正しく結線することができると考えられ、結線の後確認を行っていれば誤結線していたとしても気付くことができたと考えられる。したがって、平成5年1 2月に同社に納入されたキハ1 2 5形2次車を旧車両メーカーが製造したときに、運転室を担当した一部の作業者が図面をよく確認せずに作業したことで誤結線した可能性が考えられる。

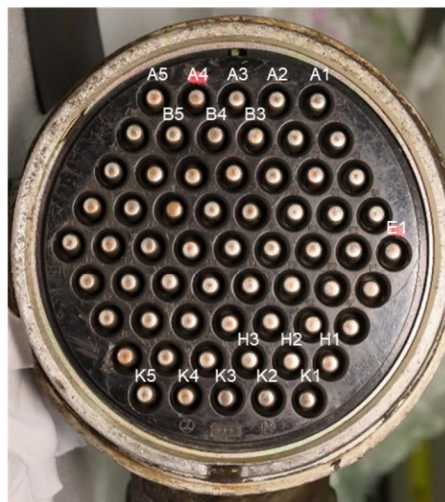
(a) ジャンパー連結器の栓のピン配列表

本件車両は、63本の線心のうち61本の線心が本件ジャンパー連結器の栓のピンに結線され、61本の線心にはそれぞれ線番記号が割り当てられている。図13(a)に本件ジャンパー連結器の栓のピン配列表を示す。2.3.2に記述した1線は、A1～A5及びB3～B5に、100線はH1～H3及びK1～K5に結線されている。また、2.3.3.1に記述した右側のドア開指令線である315線はE1に結線されている。

しかし、2.9に後述するとおり、本重大インシデント発生前に雨が降っていたことから、ジャンパー線の裂傷部に霧吹きで水を吹きかけてジャンパー線の315線の線心と他の線心間の線間絶縁抵抗を500Vメガーで測定したところ、ジャンパー線の315線の線心と本件ジャンパー連結器の栓のピン番号「A4」（図13参照）に結線されている1線の線心間の線間絶縁抵抗が約0Ωとなった。

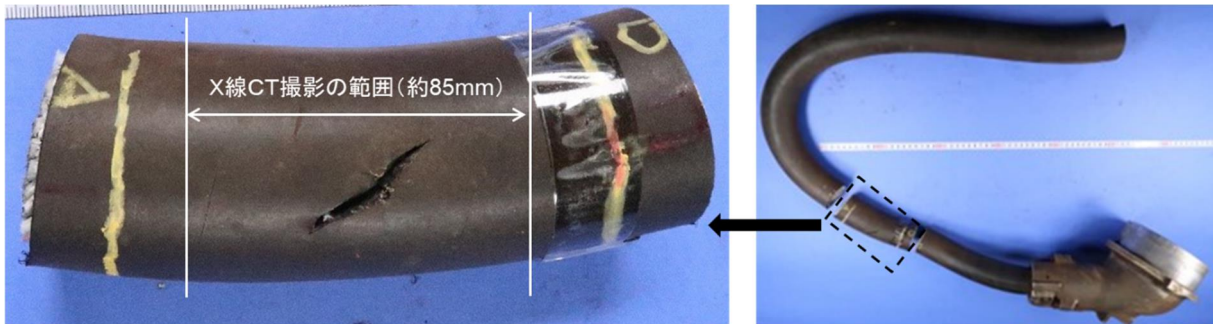
図18 X線CTの範囲

図18に示すとおり、X線CTを行うためジャンパー線の裂傷部を切り出し、切

り出したジャンパー線の裂傷部を中心に約85mmの範囲のX線CTを行った。

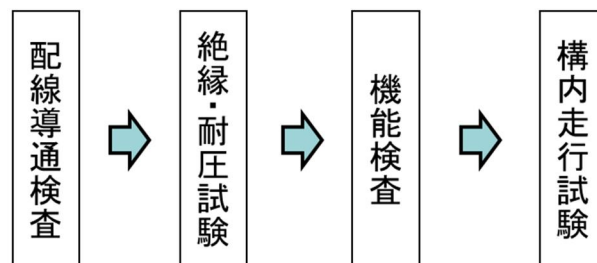
図29 車両の機能に関わる完成検査の流れ

現車両メーカーの車両の機能に関わる完成検査は、図29に示すように、ぎ装束線が図面どおりに正しく接続されているか確認する導通検査(以下「配線導通検査」という。)、ぎ装束線に所定の絶縁性能があるか確認する絶縁・耐圧試験、車両に搭載されている全ての電気機器の機能が正常に動作するか確認する機能検査及び現車両メーカーの工場内で車両を走らせる構内走行試験の順に行われる。

配線導通検査は、引通し線や主要な電気機器間のぎ装束線に対して行っており、全てのぎ装束線1本1本に対して行っているわけではない。また、キハ125形と同様の1両編成の内燃動車で現車両メーカーが製造した速度検出回路を有する車両の配線導通検査の検査記録を確認したが、409線及び100a10線は、同検査記録に記載された検査項目には含まれていなかった。

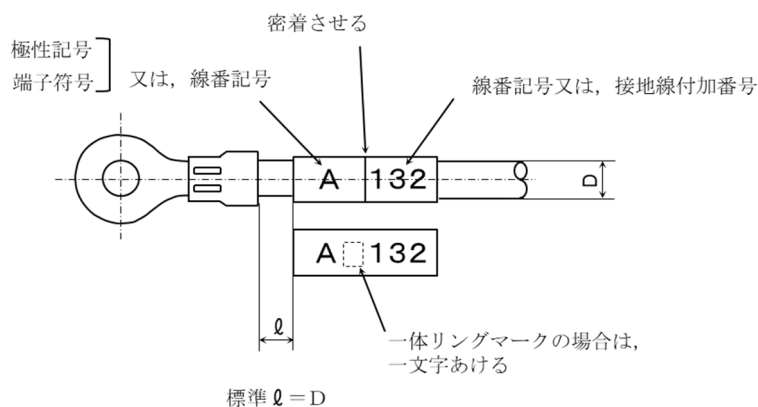
図30 極性記号、端子符号、接地線付加番号の取付方法

2.4.1.2の図15に示したように、線番記号リングマークは、当該ぎ装束線の線番記号を印字したものであり、同配線を結線する端子台番号等は印字されていないことから、線番記号リングマークだけでは誤結線防止につながるものではなく、2.6.4(2)の図30に示したように、端子符号を印字する、又は端子符号リングマークを取り付けることによって誤結線防止につながると考えられる。

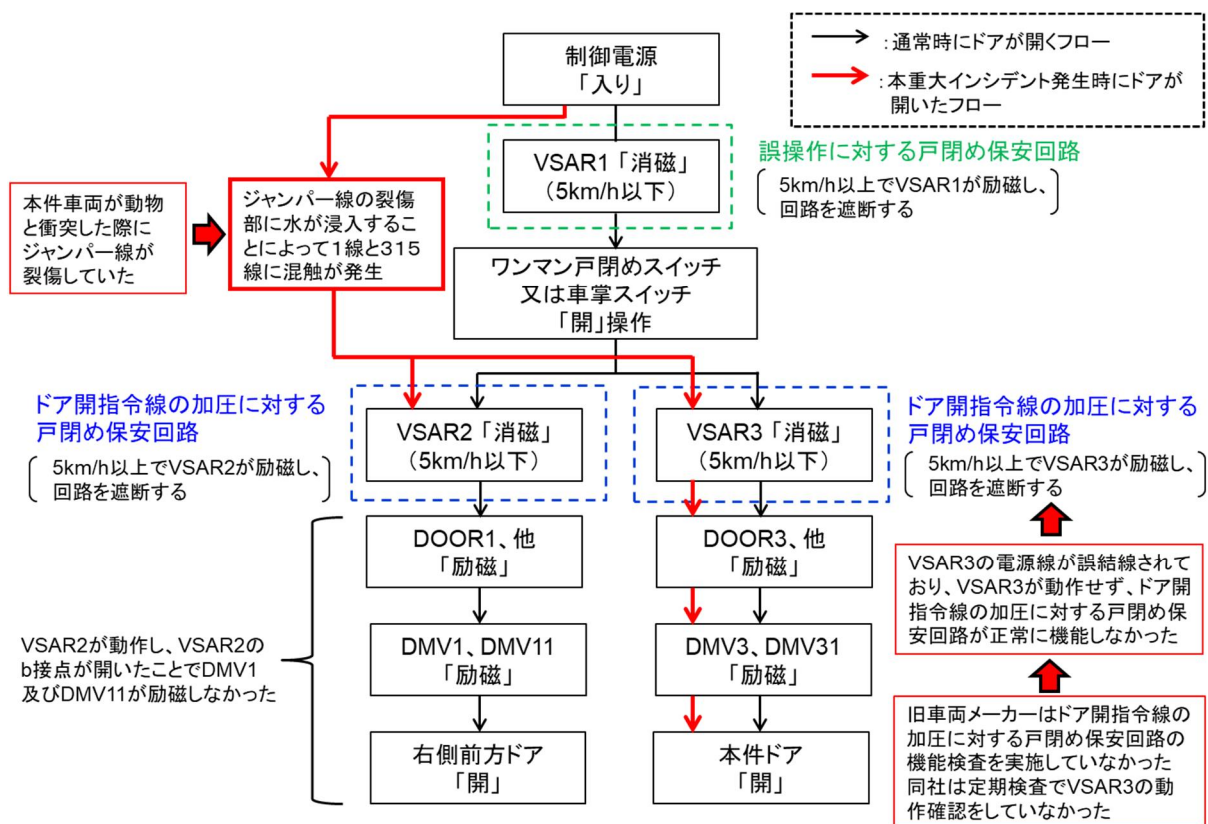
図3.4 本重大インシデント発生時にドアが開いたフローチャート

2.3.3.2(2)に記述したように、315線が走行中に何らかの理由で意図せず加圧されたとしても、ドア開指令線の加圧に対する戸閉め保安回路によってDMVに制御電源は加圧されず、ドアが開かない回路になっている。しかし、3.2.3に記述したように、本件車両は、ドア開指令線の加圧に対する戸閉め保安回路が正常に機能していなかったことから、走行中であっても315線が加圧されると本件ドアが開く状態になっていたと推定される。その状態において、3.2.1に記述したように、ジャンパー線の裂傷部から内部に浸入した雨水によって1線と315線に混触が発生し

同社は、全般検査及び要部検査においてVSAR2及びVSAR3の動作確認を実施していなかったと推定され、その結果、409線及び100a10線の誤結線によってVSAR3が動作しないことを本重大インシデント発生前に定期検査で見付けることができなかったと推定される。(3.5)

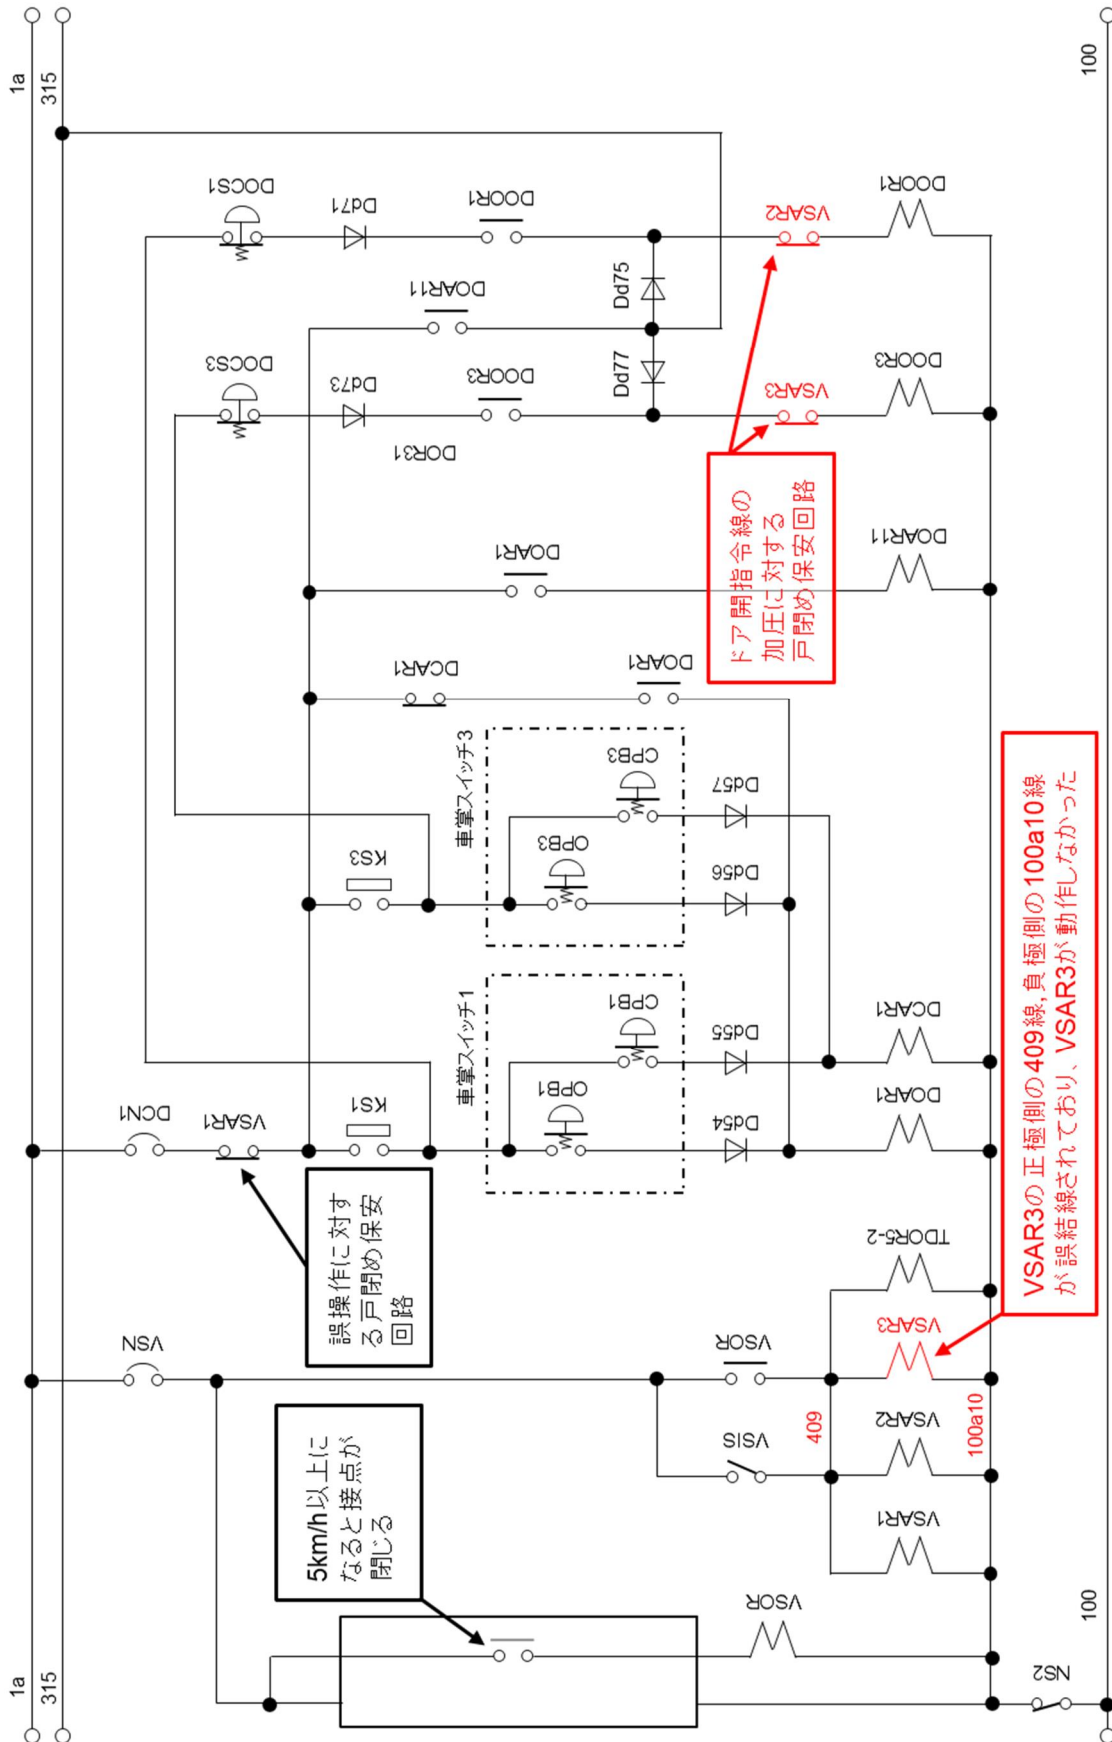
付図6 戸閉め制御回路3

(付図6 戸閉め制御回路3 参照)
