鉄道重大インシデント調査報告書

軌道経営者名：一般財団法人札幌市交通事業振興公社

インシデント種類：本線逸走（軌道事故等報告規則第2条第3号の「車両が本線を逸走した事態」に係る鉄道重大インシデント）

山鼻線 やまはな 中島公園通停留場 なかじまこうえんどおり ～山鼻9条停留場間（複線）

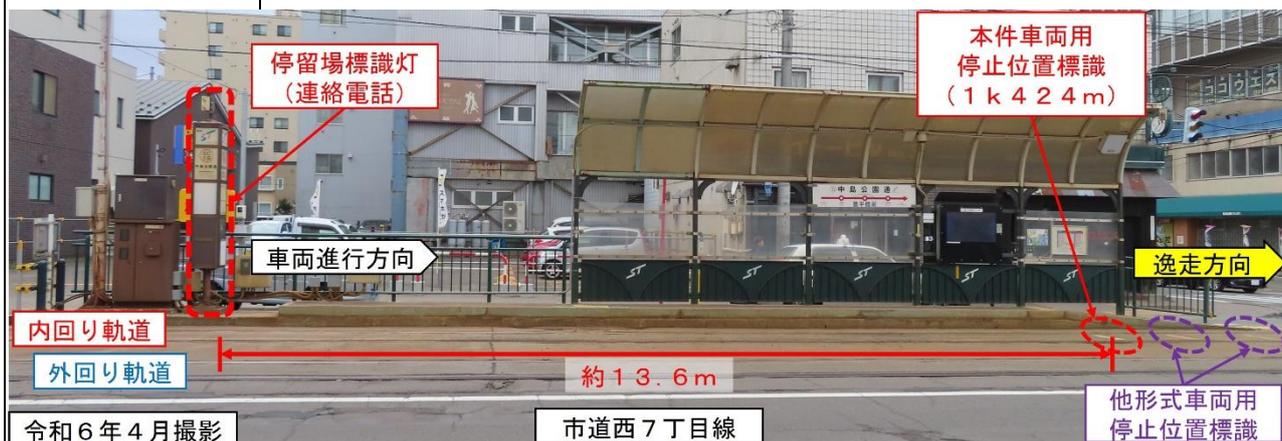
図5 東側から見た本件停留場内回り側

本件停留場は市道西7丁目線上にあり、市道南11条中央線との交差点の南側に内回り停留場、北側に外回り停留場がある。

本件停留場内回り側には、軌道敷内に車両の停止位置を示す停止位置標識として線が3本描かれており、車両形式により停止位置が異なる。本件車両用の停止位置標識は一番手前の1k424m地点である。

停留場始端側には停留場標識灯が設備され、同停留場標識灯の下部に連絡電話が設置されている。連絡電話を使用するには鍵を使用して連絡電話収納箱を開ける必要があり、その鍵は全運転士へ貸与している。
