貨物船SINGAPORE GRACE作業員死亡事故

1. 船舶事故の概要

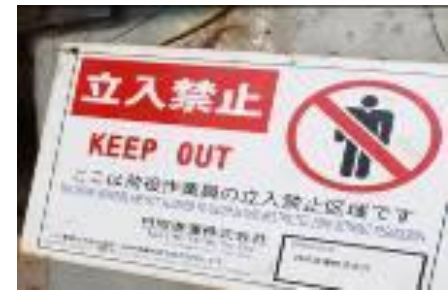
- ① 運転手Bが倒れた旨の報告を受けたフォアマンが、3番貨物倉の雰囲気酸素欠乏状態になっていることに気付かなかったため、運転手Bを救助しようとして操作員C及び操作員Fとともに3番貨物倉に入り、フォアマンが酸素欠乏状態の空気を吸入して酸素欠乏症を発症したこと。
- ② 運転手Bを救助することの責任感と焦燥感に駆られて冷静さを欠いたこと。
- ③ ハッチカバーが開放されて時間がたてば、自然換気のみで貨物倉の酸素欠乏状態が解消されると認識していた作業員がいたこと。
- ④ 4年前の貨物倉での酸素欠乏による死亡事故以降、本事故発生までの間に酸素欠乏の雰囲気計測したことはなく、酸素欠乏症による人身事故もなかったこと。
