ケミカルタンカー日祥丸乗組員 死傷事故

運輸安全委員会 船舶事故調査官

平成24年9月

(報告書説明資料)

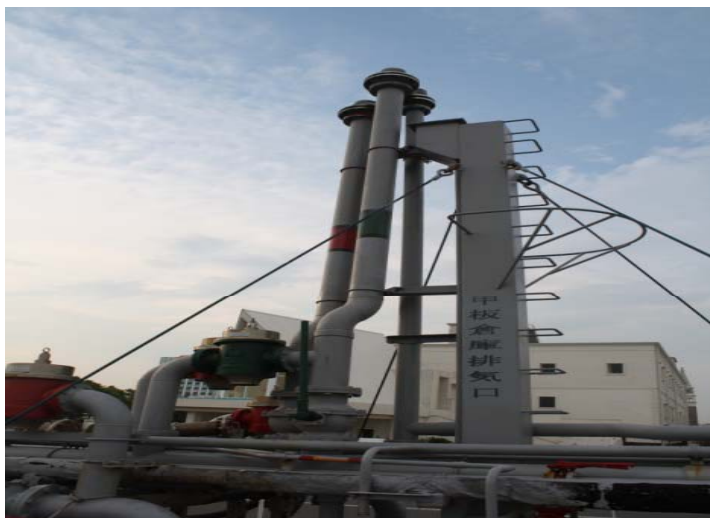
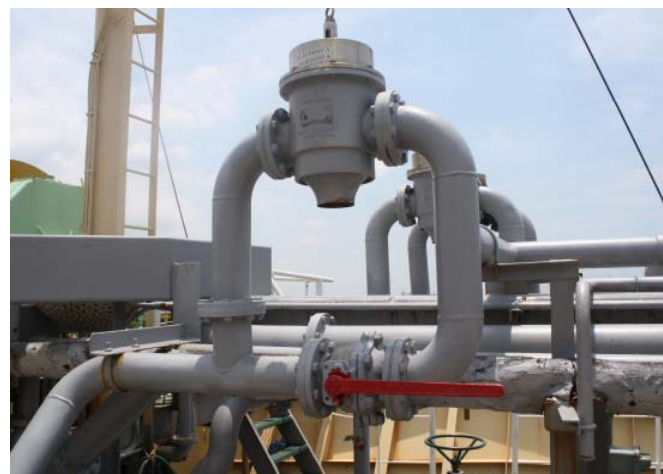
スロップタンクのマンホールハッチ

- (1) 機関長、一航士、一機士及び次席一航士は、タンククリーニング作業中、アクリル酸洗浄水が貯留されていたスロップタンク(右、左)に2番貨物タンク(右、左)の水酸化ソーダ洗浄水が移送されたことから、硫化水素ガスが発生し、一航士、一機士及び次席一航士が、開放されたスロップタンク(右、左)の各マンホールハッチから噴出した硫化水素ガスを吸引して甲板上で倒れ、また、機関長が、スロップタンクの排気管放出口及び開放されたスロップタンク(右、左)の各マンホールハッチから噴出した硫化水素ガスを吸引して意識がもうろうとなり、食堂に座り込んだ。
- (2) 一航士及び一機士は、心肺停止状態で本船から救助され、搬送先の病院で死亡が確認された。死因は、硫化水素中毒であった。次席一航士は、歩行が困難な状態で本船から救助されて病院に搬送され、硫化水素中毒で入院した。機関長は、本事故発生当日、病院に行き、硫化水素中毒及び化学性肺炎と診断され、入院した。両人はいずれも重傷であった。
