ケミカルタンカー第二旭豊丸 乗組員死亡事故

運輸安全委員会
平成25年4月
(報告書説明資料)

船舶事故の概要

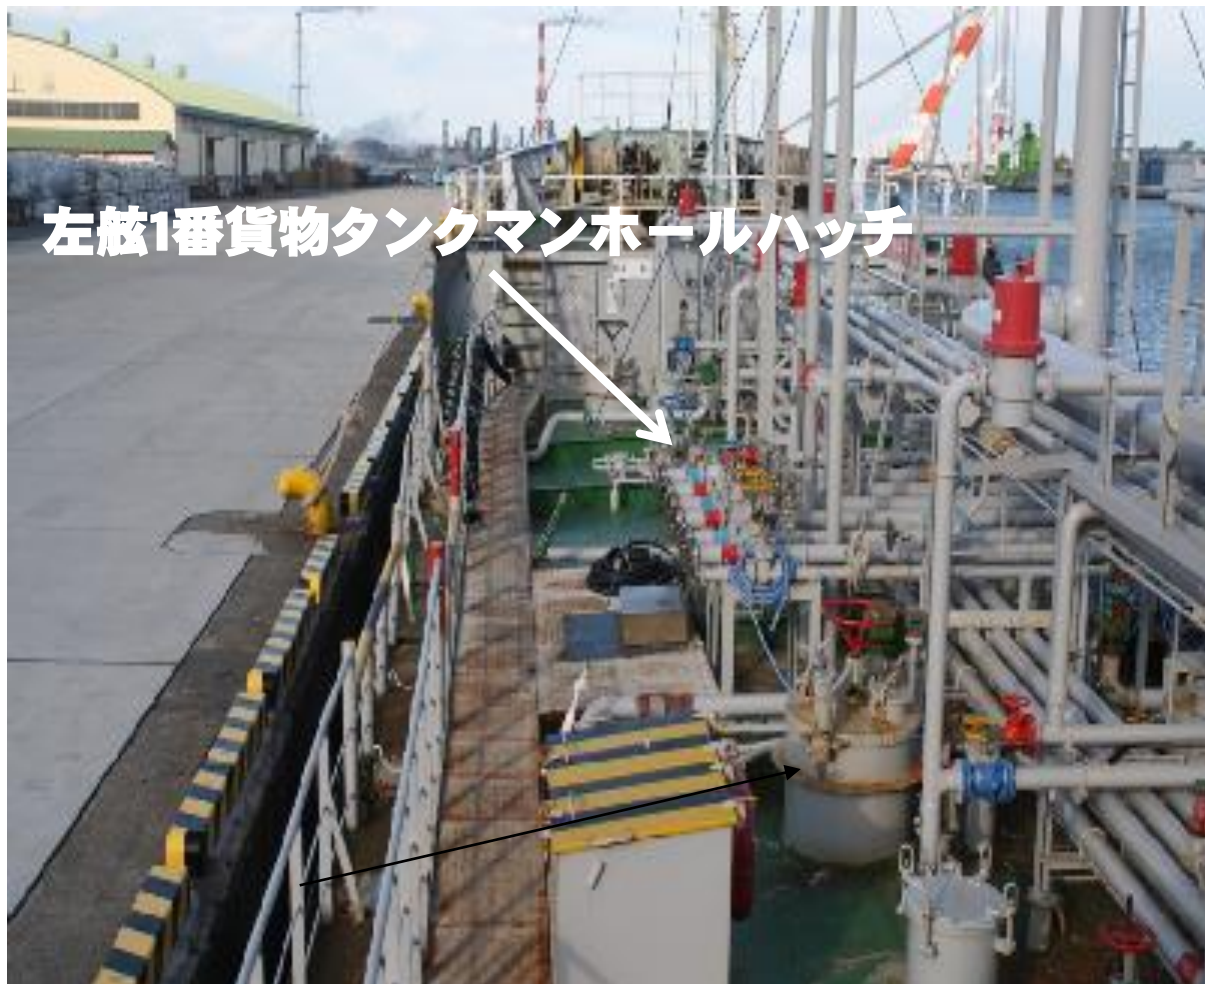
本船の上甲板上

12時25分ごろ 一航士は、右舷1番貨物タンク付近から、左舷1番貨物タンク付近にいた二航士に対して同貨物タンクのマンホールハッチの蓋を開けるように指示し、二航士がマンホールの蓋を開けている時、クロロホルムの臭いを感じたので、二航士に対し、クロロホルムガスがあるから同貨物タンクには入らないように伝えた。

(船橋から左舷船首方を望む)

左舷1番貨物タンクマンホールハッチ

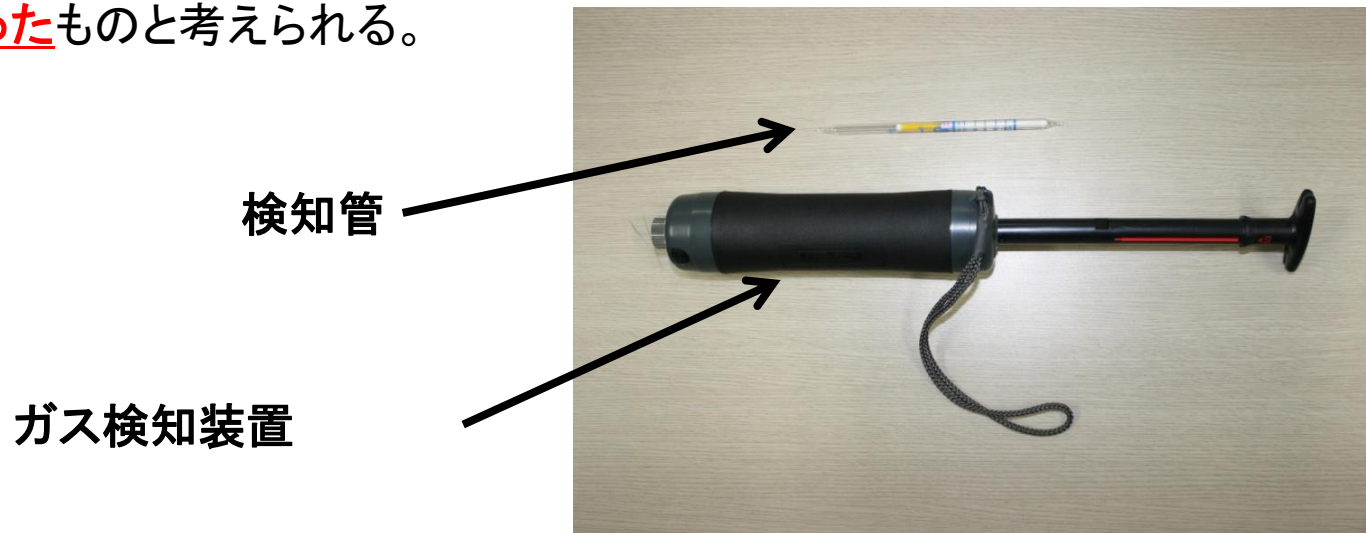
- ④ A社は、不燃性及び難燃性のガス濃度計測について、ガス検知装置等を使用しなければならないことを知っていたが、本船乗組員に対し、検知管を貨物タンクごとに取り換えるのは手間を要するので、ガス検知装置等を使用することを指導せず、不燃性及び難燃性のガスの有無は、酸素濃度の低下をもって判断するように指導していたことから、船舶による危険物の運送基準等を定める告示や内航タンカー安全指針などの定めに則った指導を行っていなかったものと考えられる。
