旅客船 そら 衝突(進入灯台)事故

運輸安全委員会
平成30年12月

1. 船舶事故の概要

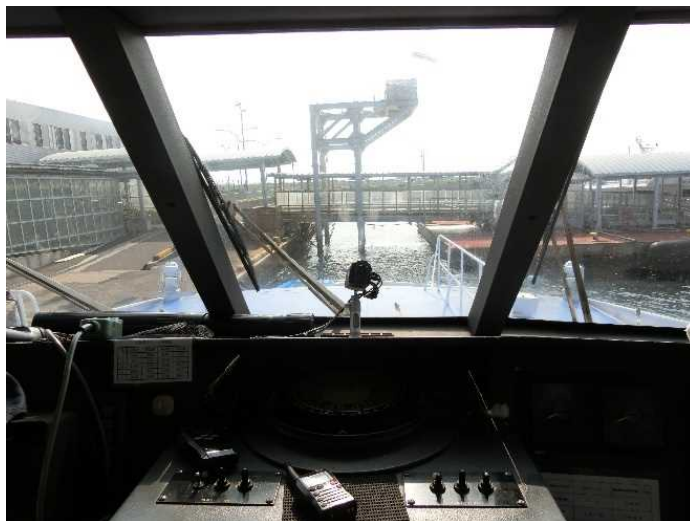
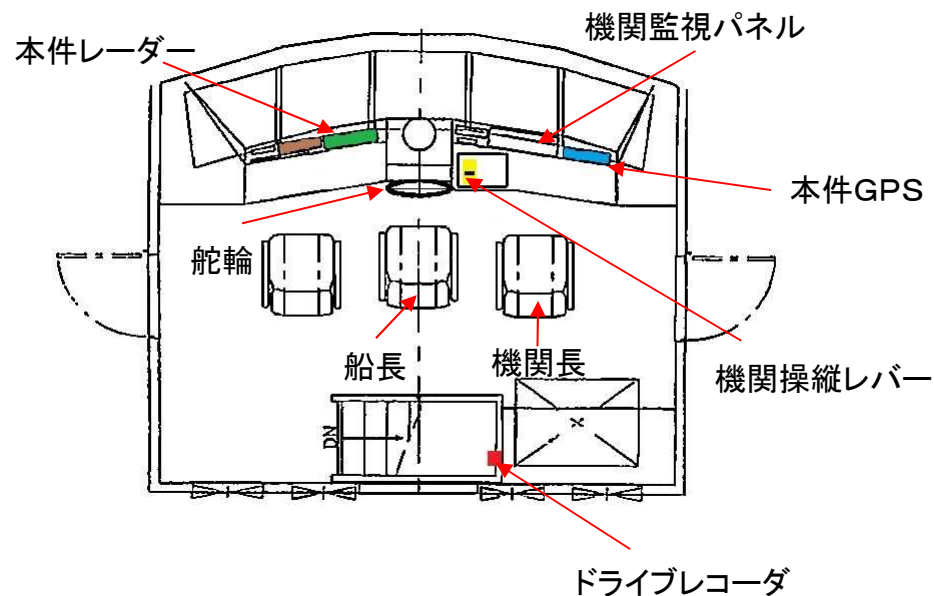
操舵室内の配置及び船首方の見通し

- ・ 操舵室は、前部に設置されたコンソールの中央部に舵輪があり、その左舷側にレーダー（以下「本件レーダー」という。）、右舷側に両舷主機の機関操縦レバーが、及び機関監視パネル、更にその右舷側にレーダー画像を重畳できるGPSプロッター（以下「本件GPS」という。）が配置されていた。
- ・ 操舵室の舵輪の後方に取り付けられた椅子に腰を掛けた状態で、窓枠以外に船首方及び左右の見張りを妨げるものはなかった。
