旅客フェリーさんふらわあ だいせつ 火災事故

運輸安全委員会

平成30年9月

1. 船舶事故の概要

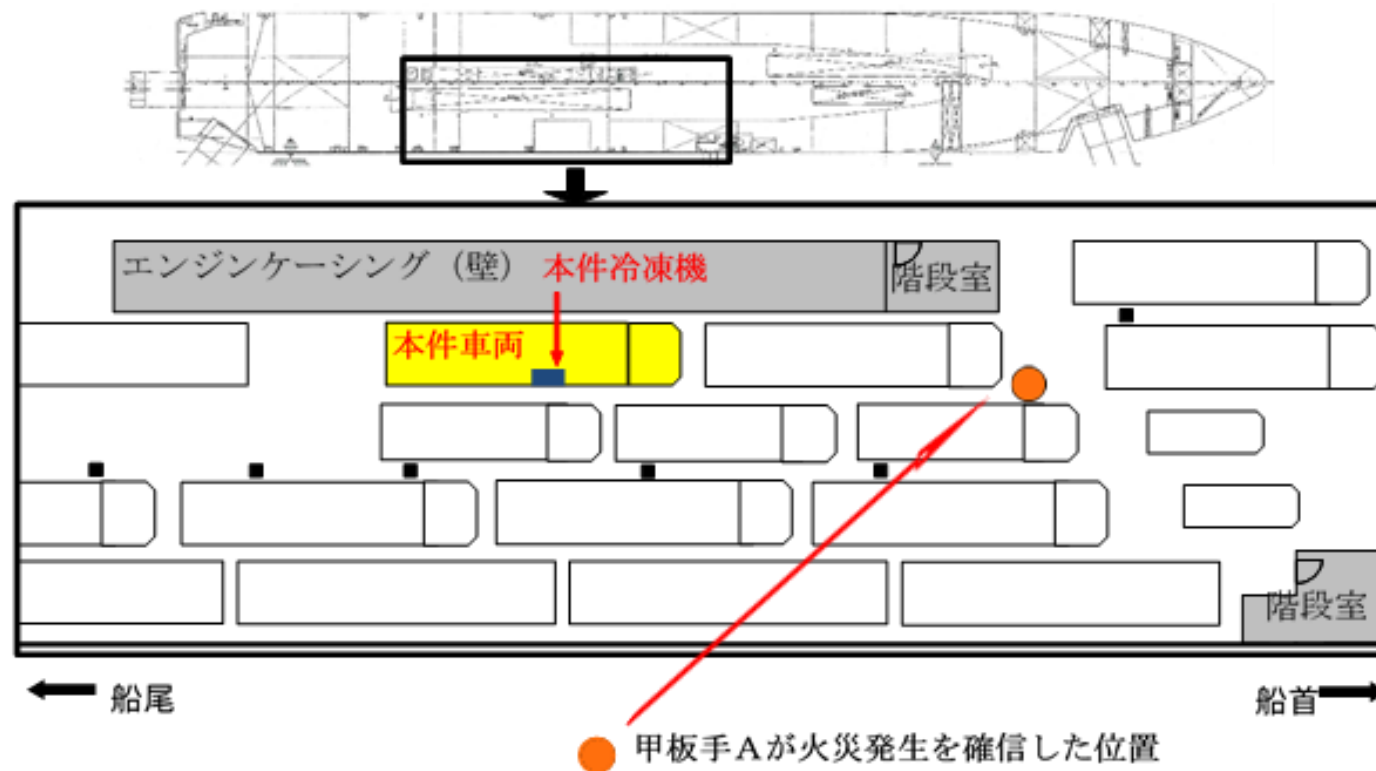
- 本船は、16時50分ごろ食事交代のため昇橋した一等航海士(一航士)及び甲板手(甲板手A)が船橋当直につき、苫小牧港南方沖約58海里を約24ノットの速力で北進していた。
- 本船は、17時10分ごろ船橋で位置識別機能付火災探知装置が火災予備警報を発し、17時13分ごろ火災予備警報が火災警報に変わった。船長は、トランシーバにより、乗組員に対して防火部署につくよう指示した。
- 第2甲板へ向かった甲板手Aが、第2甲板右舷中央部で、エンジンケーシングの右舷中央に積載されたトラック(本件車両)の車載冷凍ユニット(本件冷凍機)付近がオレンジ色に明るくなっているのを認め、船橋に火災発生を報告した。

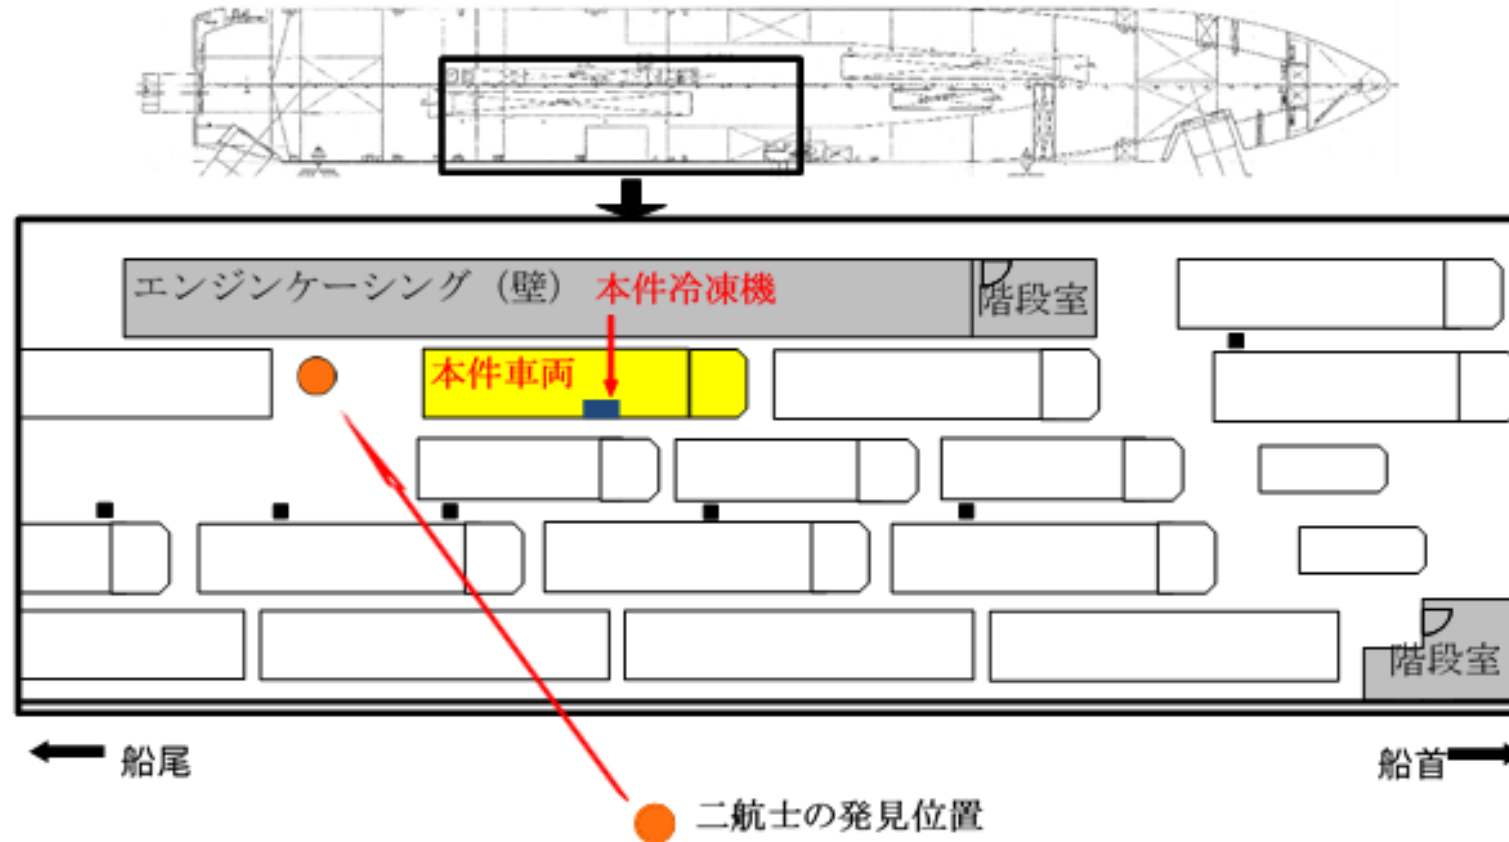
- 二航士の死因は、一酸化炭素中毒であった。
