貨物船<sup>エルナ</sup> ERNA <sup>オルデンドルフ</sup> OLDENDORFF 衝突(橋梁)事故

運輸安全委員会  
令和元年10月

# 1. 船舶事故の概要

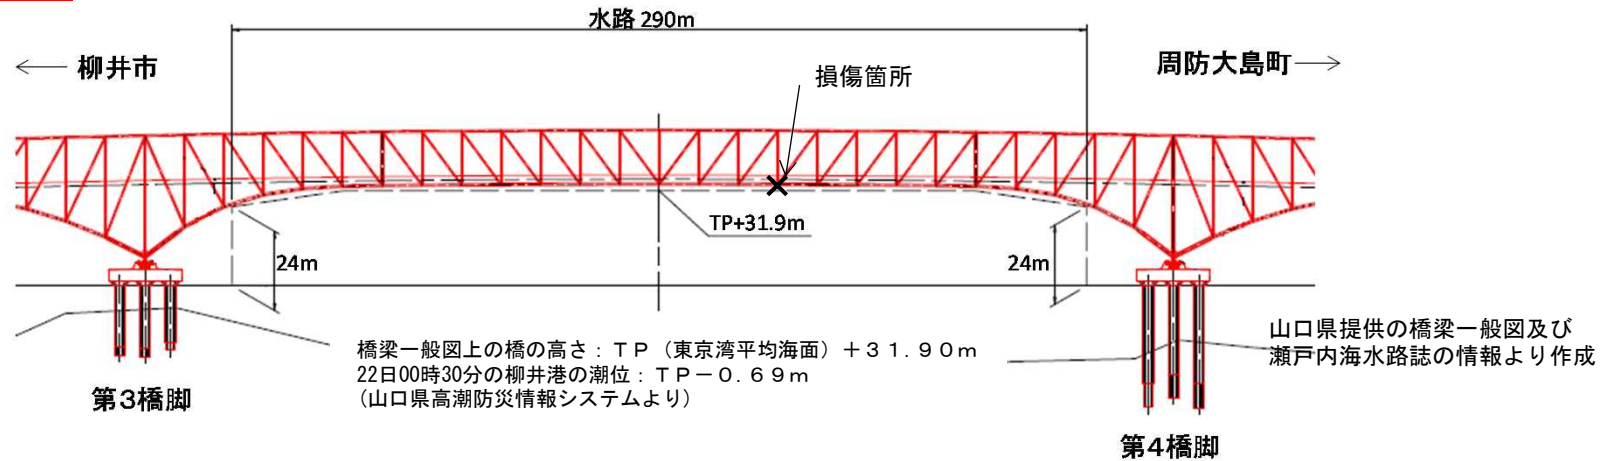
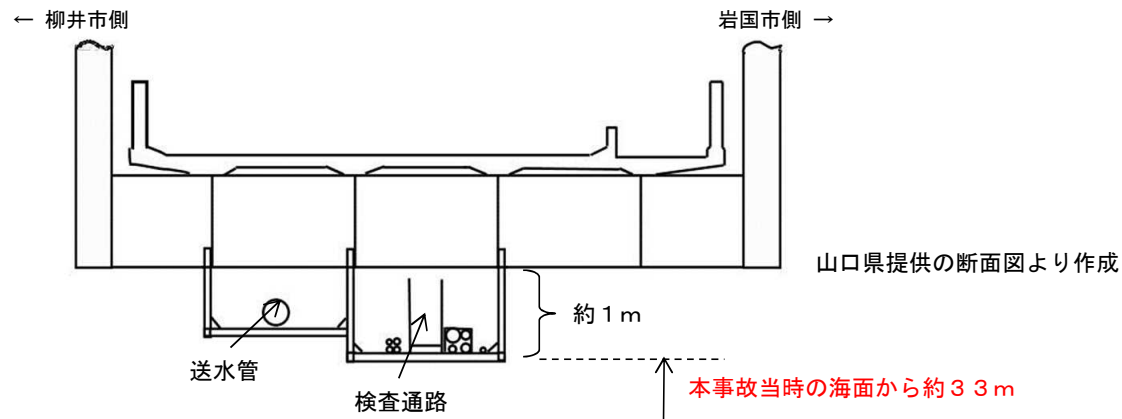
大島大橋の断面図(イメージ)

- 海上保安庁刊行の瀬戸内海水路誌によれば、大島大橋は、大島瀬戸の最狭部に架かる橋梁で、高さが24～30m。大島瀬戸の最狭部の西方付近から笠佐島の間には危険な岩礁が多い。また、大島瀬戸の通航船舶は500t未満が多く、小型漁船の操業も多いとされている。
- 大島大橋の橋梁一般図及び山口県高潮防災情報システムの情報によれば、本事故当時の海面から大島大橋(橋桁に設置された検査通路等の下端)までの高さは、最も高い箇所では約33m。
