貨物船^{せんしょう}千勝丸 貨物船すみほう丸 衝突事故

船舶事故調査報告書 説明資料

運輸安全委員会

令和3年12月

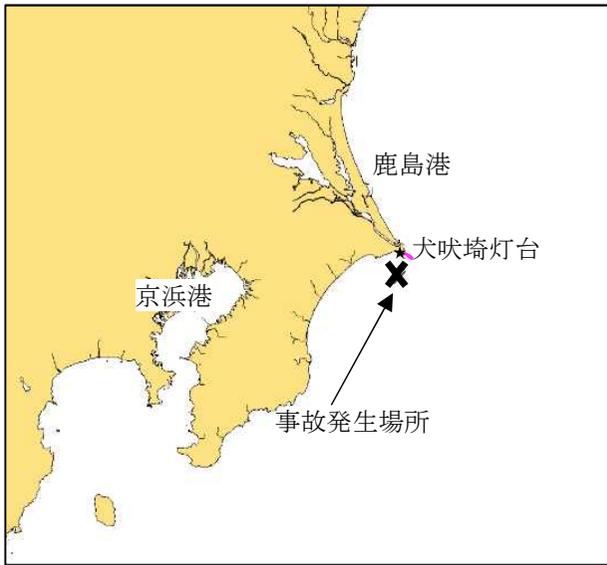
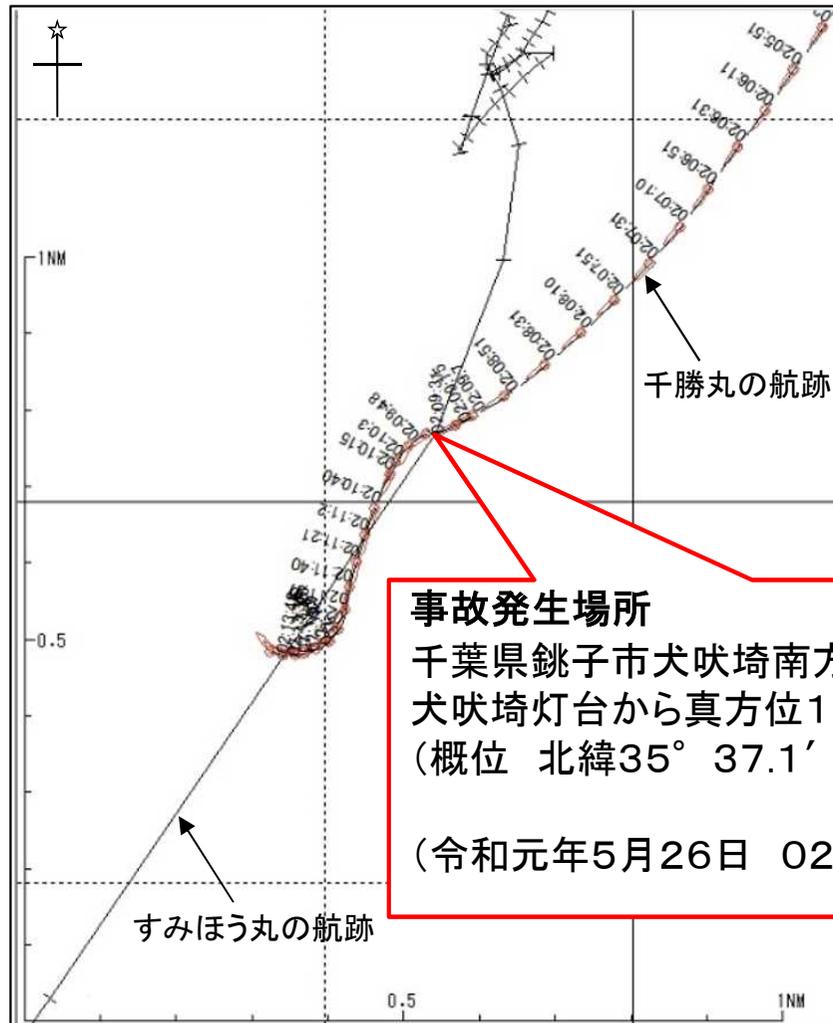
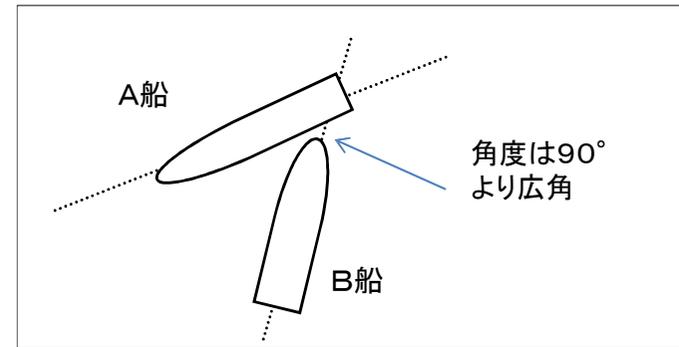
貨物船千勝丸は、船長ほか4人が乗り組み、濃霧により視界が制限された千葉県銚子市犬吠埼南方沖において、阪神港に向けて南西進中、貨物船すみほう丸は、船長ほか3人が乗り組み、宮城県仙台塩釜港に向けて北東進中、令和元年5月26日02時09分ごろ両船が衝突した。

千勝丸は、沈没し、船長が救助されたが、乗組員4人が死亡し、また、すみほう丸は、左舷船首部外板の凹損等を生じたが、死傷者はいなかった。
