貨物船^{オーシャン} OCEAN ^{アルテミス} ARTEMIS 潜水艦そうりゅう 衝突

船舶事故調査報告書 説明資料

運輸安全委員会

令和 4 年 8 月

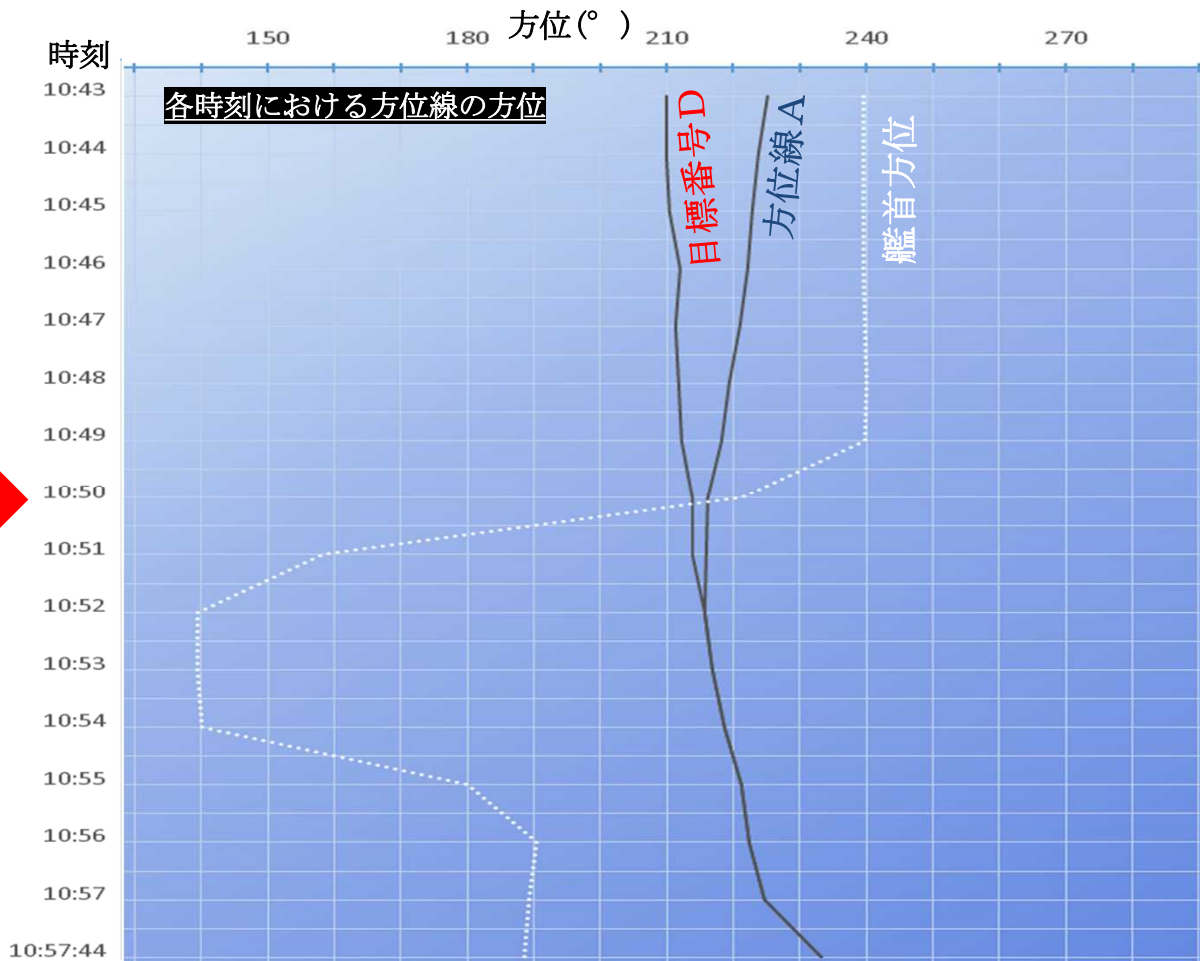
7. 本事故当時のソーナー方位線の方位

時刻	方位(°)		
	目標番号 D	方位線A	艦首
10:44	210.0	223.9	240
10:45	210.4	222.9	240
10:46	212.0	222.2	240
10:47	211.4	221.0	240
10:48	211.8	219.5	240
10:49	212.2	218.3	240
10:50	213.9	216.2	221
10:51	213.8	216.0	158
10:52	215.8	215.8	140
10:53	216.8	216.8	140
10:54	218.8	218.8	140
10:55	221.2	221.2	180
10:56	222.5	222.5	191
10:57	224.7	224.7	189
10:57:44	233.3	233.3	189

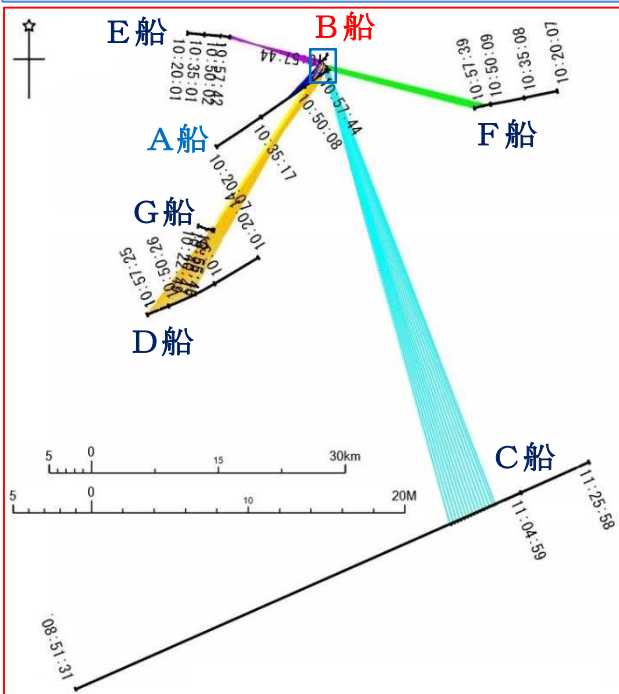
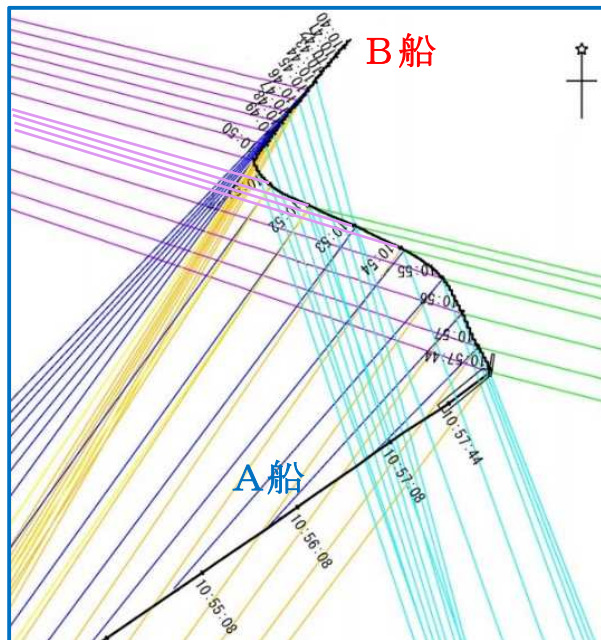
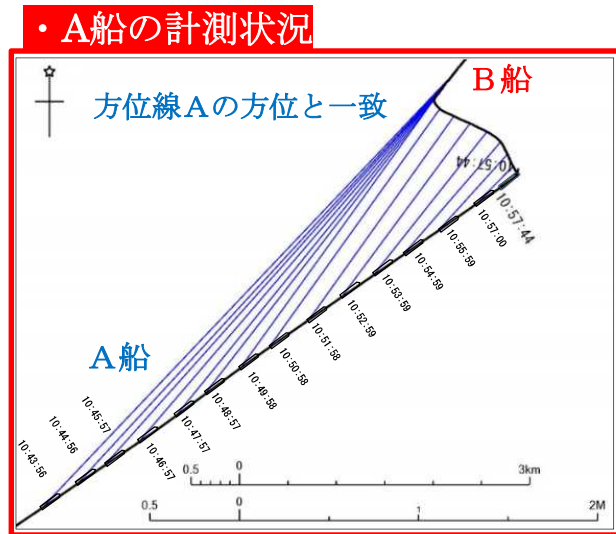
8-1. ソナー方位線に該当する船舶の推定①

B船がソナーで検出した各方位線に該当する船舶を推定する目的で、本事故現場の周辺海域を航行していた船舶のAIS記録を基に、本事故当時のソナーにおける各方位線(目標番号C、目標番号D、目標番号E、目標番号F及び方位線A)の方位に一致する船舶の調査を行った。

※ 調査では、水中音速を約1,530m/sと仮定し、B船のソナーで受波した音波がそれぞれ放射された時刻を推算した上で、B船が音波を受波した時刻における艦位から、各船舶から音波が放射された推定時刻における船位の方位を計測することにより推定。

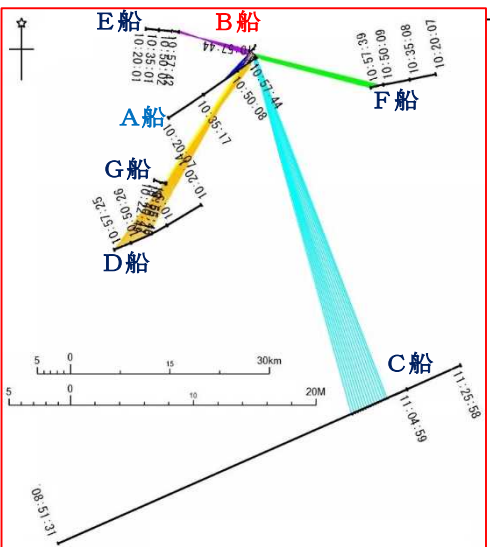
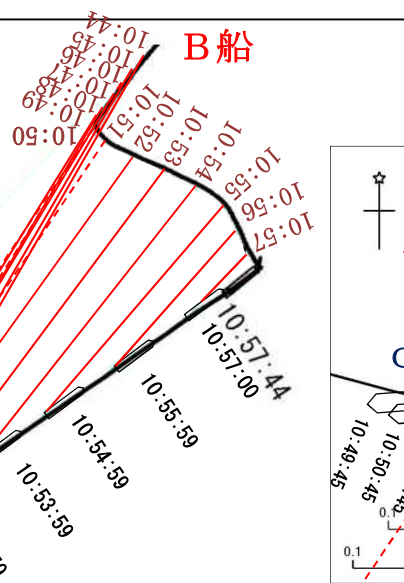
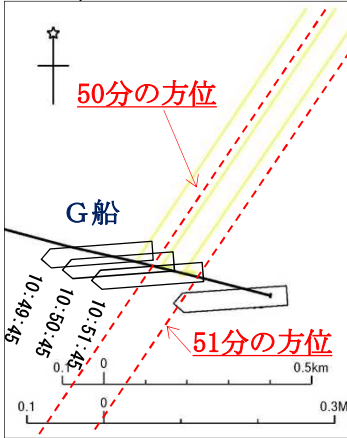
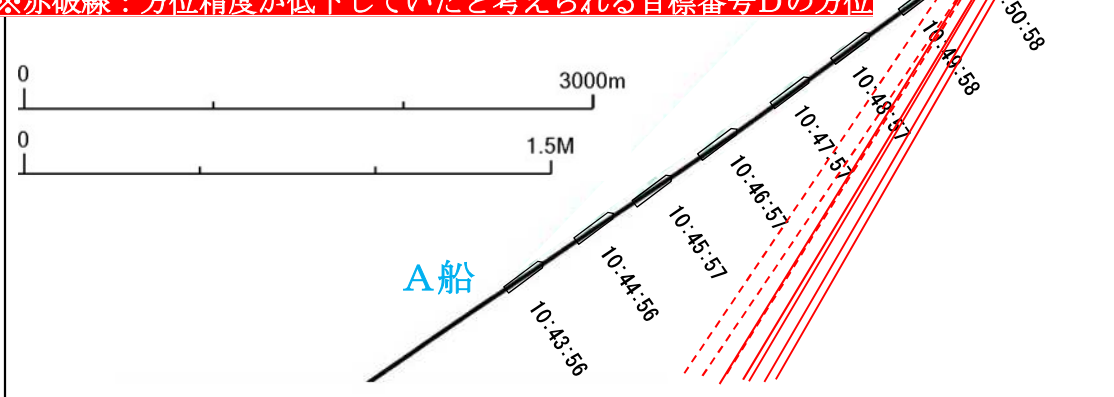
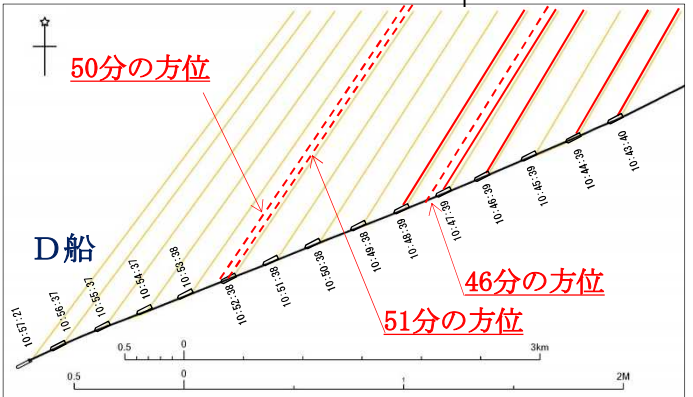
8-2. ソナー方位線に該当する船舶の推定②

※赤実線：A船又はD船と一致した目標番号Dの方位
 ※※赤破線：方位精度が低下していたと考えられる目標番号Dの方位

- ☑ 目標番号C、目標番号E、目標番号F及び方位線Aの方位は、それぞれC船、E船、F船及びA船の方位と一致した。
- ☑ 目標番号Dの方位は、10時44分ごろから49分ごろの間、D船の方位と一致し、50分ごろから51分ごろの間、D船及びG船付近の方位となり、52分ごろから57分44秒ごろの間、A船の方位と一致した。

- ☑ 目標番号Dに該当する船舶は、10時44分ごろから51分ごろの間、B船から遠ざかる態勢で西南西進するD船であり、また、52分ごろから57分44秒ごろの間、B船に近づく態勢で北東進するA船であり、目標番号Dの方位線は、D船の方位線とA船の方位線とが組み合わされた方位線であったものと考えられる。
- ☑ 10時52分ごろ以降、D船の方位に一致するソナー方位がなかったことから、同時刻ごろから、A船等の放射音の干渉、水測状況等により、ソナー画面にD船の正確な方位が表示されなくなったものと考えられる。
