旅客船第十一天竜丸転覆事故 経過報告について

経過報告2、
13、15頁

1. 船舶事故の概要

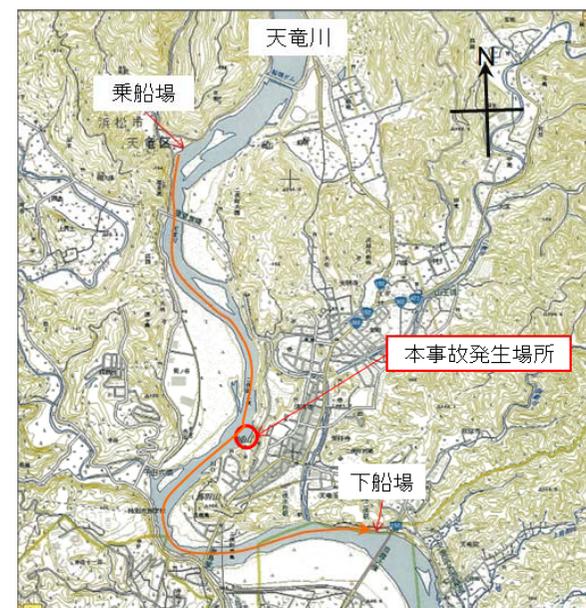
本事故発生場所付近

(2) 本事故発生場所付近は、天竜川が上流から下流に向かい右に曲がっている湾曲部であり、左岸が岩壁又は岩場、右岸が砂れきによる河原となっている。本事故発生場所は、左岸の岩場であり、水深が、本事故発生場所の上流の早瀬*1から本事故発生場所付近で急に深くなり、左岸の岩場の辺りが最深部（約9m）の淵*2となっており、河床が左岸の岩場辺りで深くくぼんでいる。

本事故発生場所付近は、上流の早瀬から左岸の岩場に向かう強い流れがあり、この流れは、岩壁又は岩場付近に沿って下流に向かっている。本事故発生場所の下流側には、噴流が発生しており、噴流の中心部から放射状に流れが生じている。噴流は、本事故当時、ほぼ一定の位置に他の噴流に比べて大型のものが一つ発生しており、その周辺及び下流側に小規模の噴流が複数発生していた。

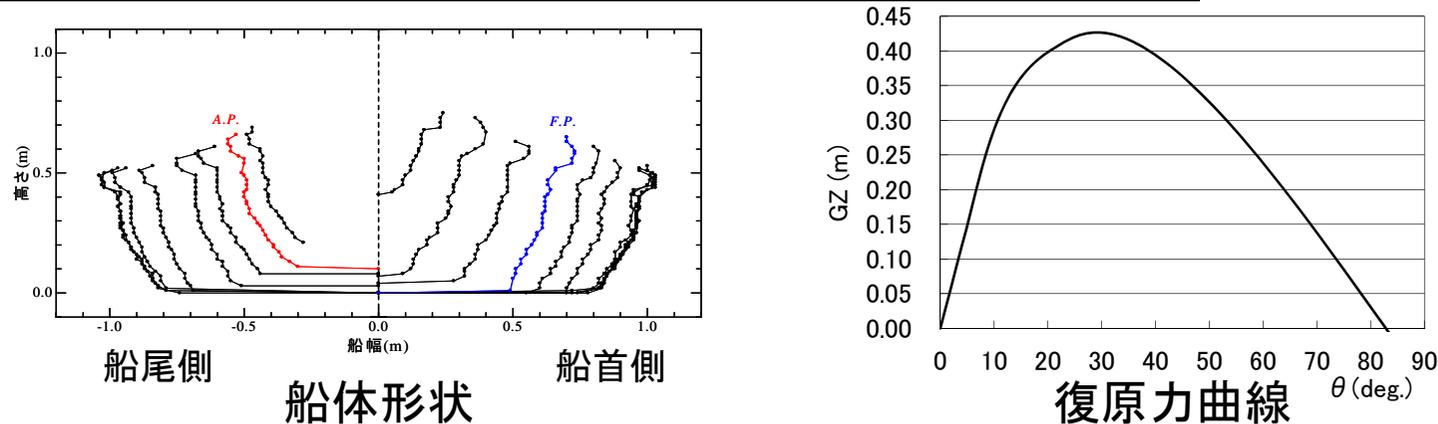
復原性の計測

なお、本船は、本事故発生当時に乗客が左舷側に偏って乗船した状態となっていたが、本船の復原性、運動性能にほとんど影響がない範囲であった。

国土交通省令に基づく小型船舶の復原性の基準に適合していた。
