船舶事故調査報告書

船種 船名 漁船 第十一大栄丸
漁船登録番号 NS1-1045
総トン数 135トン

事故種類 転覆

発生日時 平成21年4月14日 08時05分ごろ

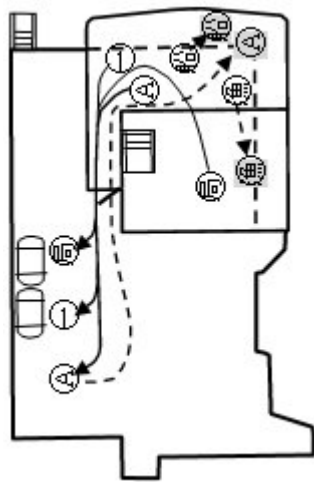
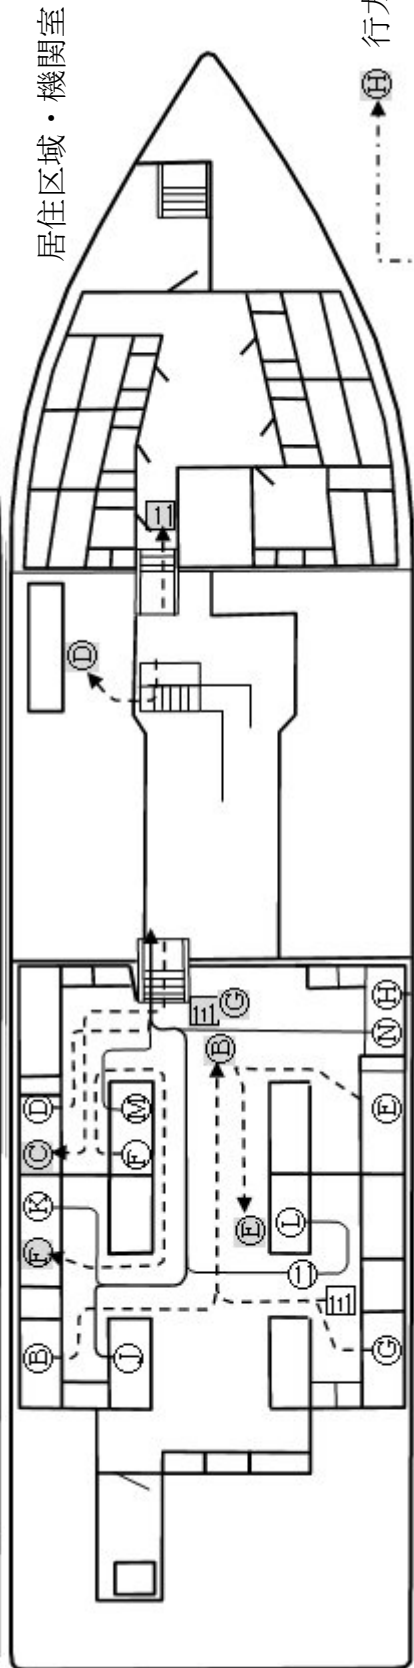
付図7 脱出の経過

- (6) 転覆前に暴露部に脱出した乗組員は、甲板員Aを除いて、どの経路を通過して脱出しても生還している。一方で行方不明となった乗組員Hを除き、転覆前に暴露部に脱出することができなかった乗組員は、転覆後は浸水、天地逆転、照明の喪失のため、船内を移動することが困難であったことから、全員が船内で死亡したものと考えられる。
- (7) 脱出した乗組員10人のうち、3人が救命胴衣を着用し、7人は救命胴衣を着用していなかったが、救命いかだAが脱出した乗組員の近くに浮上したこと、僚船が短時間で事故現場に到着したことから、全員が生還できたものと考えられる。
- (8) 船団が隊列を形成して航行していたことから、僚船が、本船の転覆を早期に発見し、救助に向かうことができたものと考えられる。
- (9) 救命いかだAは、転覆前に架台から取り外していたため、本船の転覆と同時に膨脹用のCO₂ボンベが開栓し、正常に展張し、浮上したものと考えられる。
救命いかだBは、本船が沈没する直前に浮上しており、転覆状態の本船が覆い被さるようになったため、浮上が遅れたものと考えられる。
- (10) EPIRBは、本船が沈没する際、自動的に離脱したものの、転覆した本船が覆い被さるようになったため、本船と共に沈み、船首倉庫付近のグレーチングにアンテナが引っかかり、また、水圧により筐体及び内部構造が破壊され、浮上も発信もしなかったものと考えられる。
船舶が、転覆した姿勢のまま沈没する場合、本事故のようにEPIRBが浮上しないことが予想され、EPIRBの積み付け場所及び積み付け方法は検討を要する事項であると考えられる。

- ① : 漁ろう長
- ② : 船長
- ③ : 機関長
- ④ : 局長
- ⑤ : 一航士
- ⑥ : 二航士
- ⑦ : 二機士
- ⑧ : 甲板員A
- ⑨ : 甲板員B
- ⑩ : 甲板員C
- ⑪ : 甲板員D
- ⑫ : 甲板員E
- ⑬ : 甲板員F
- ⑭ : 甲板員G
- ⑮ : 甲板員H
- ⑯ : 甲板員I
- ⑰ : 甲板員J
- ⑱ : 甲板員K
- ⑲ : 甲板員L
- ⑳ : 甲板員M
- ㉑ : 甲板員N
- ㉒ : 機関員

■ : 死亡又は行方不明
