船舶事故調査報告書

船種 船名 漁船 第一幸福丸
漁船登録番号 SA2-1919
総トン数 19トン

事故種類 転覆

平成23年3月3日

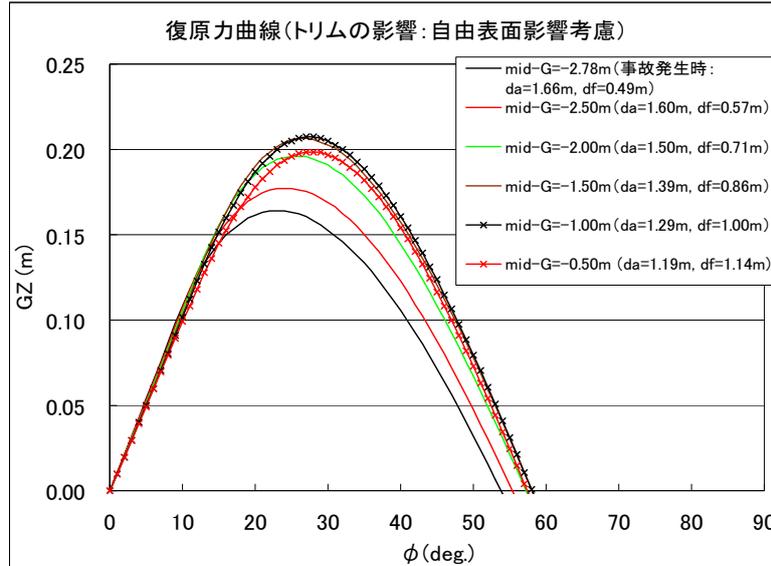
①	ブルワーク上縁 (ϕ_b) の没水角	27.3°
②	甲板室左舷出入口 (ϕ_f) の海水流入角	30.8°
③	操舵室出入口の海水流入角	46.2°

全体の横傾斜角は、波浪との出会い角が 90° 付近の横波状態でのみ、風、波浪及び漁具の荷崩れによる横傾斜角を合算すると、傾斜角が 27.8° に達してブルワーク没水角 (ϕ_b) を若干上回り、本船の甲板上に海水が流入し、船内浸水や転覆につながる危険性が高くなると考えられることが示された。

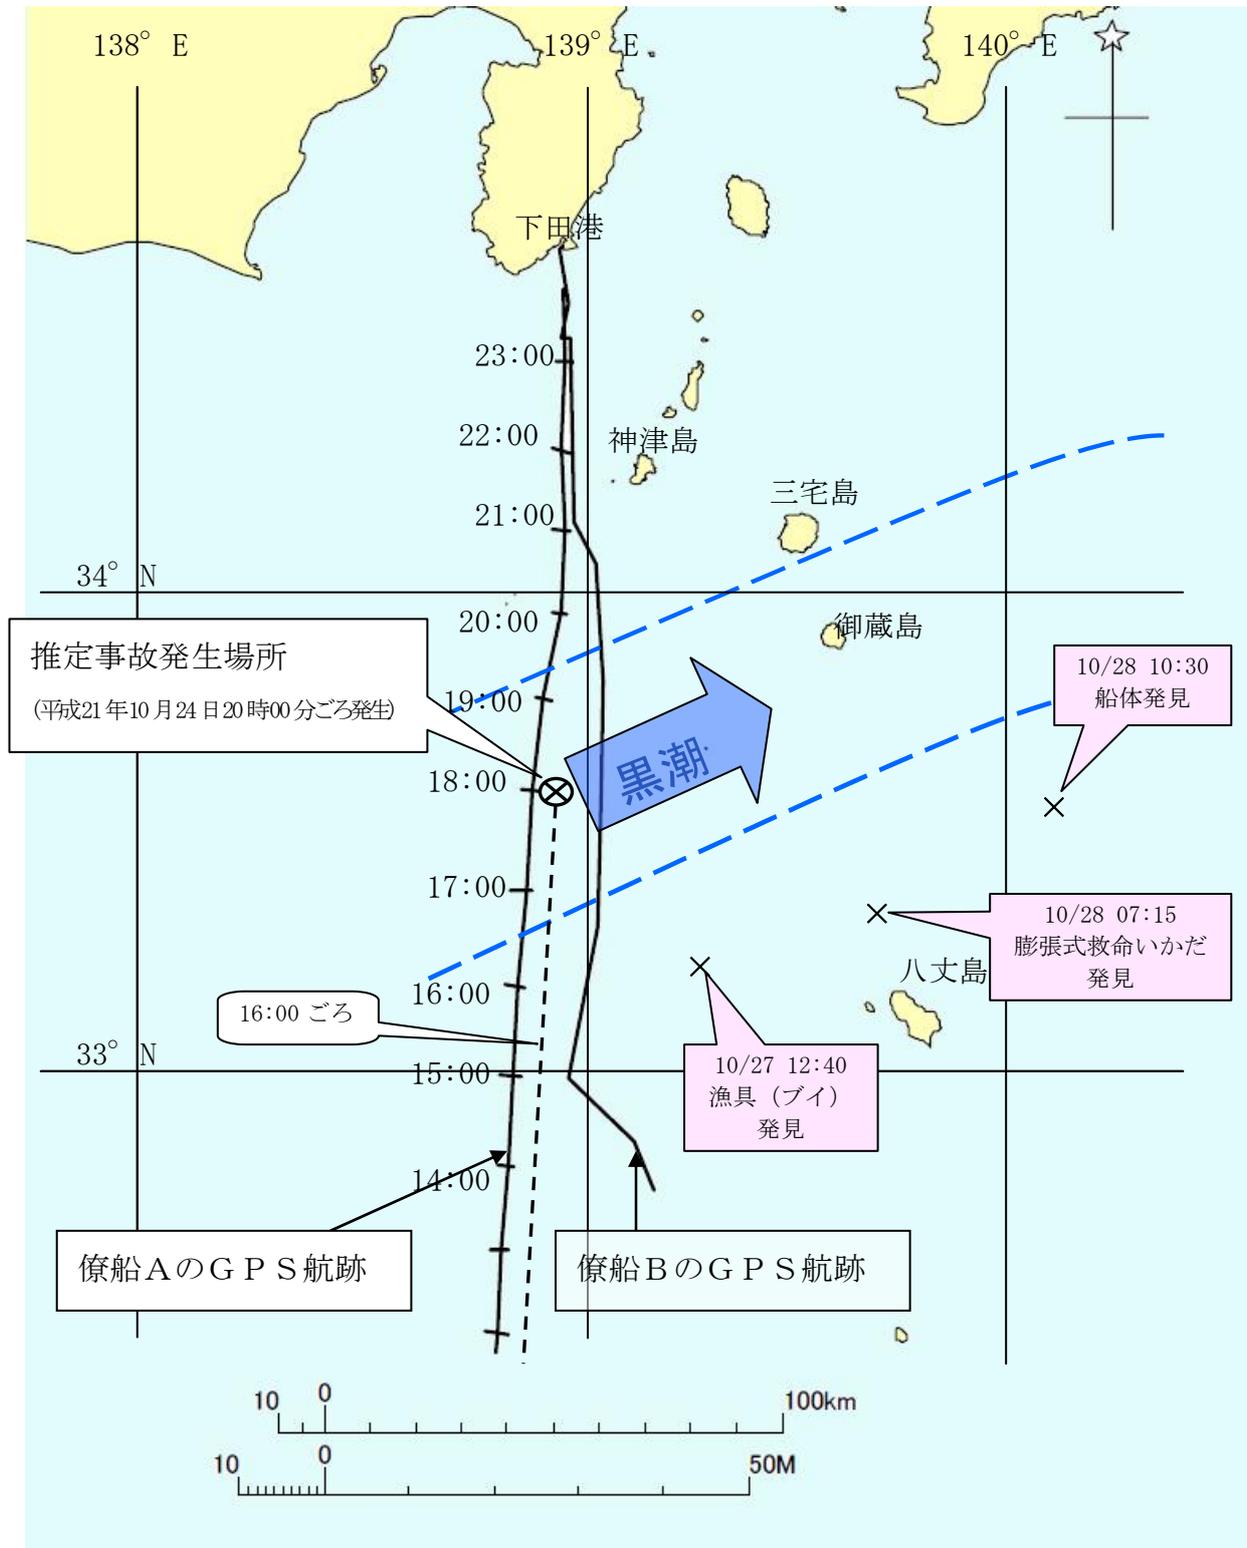
付図1 推定航行経路図

漁船第一幸福丸は、船長ほか7人が乗り組み、神津島南南西方沖を静岡県下田市下田港に向けて北進中、平成21年10月24日20時00分ごろ、高波を受けて転覆した。

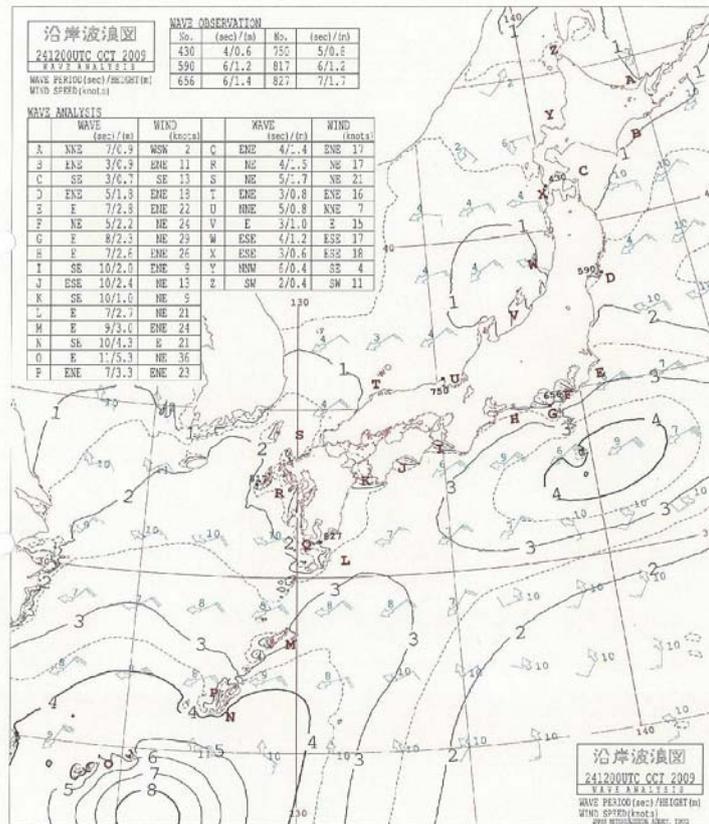
付図6 沿岸波浪図 (平成21年10月24日21時)

2.7.5 の日本沿岸局地波浪積算データベースの風及び波浪の推算値から内挿法により求めた本事故発生推定時刻での推算値（風向 064° 、風速 16.2m/s 、波向 086° 、有義波高 3.81m 、波周期 8.83s ）を基に、前項で推定した復原性能を持った本船の横傾斜角を推定した結果、次のとおりであった。

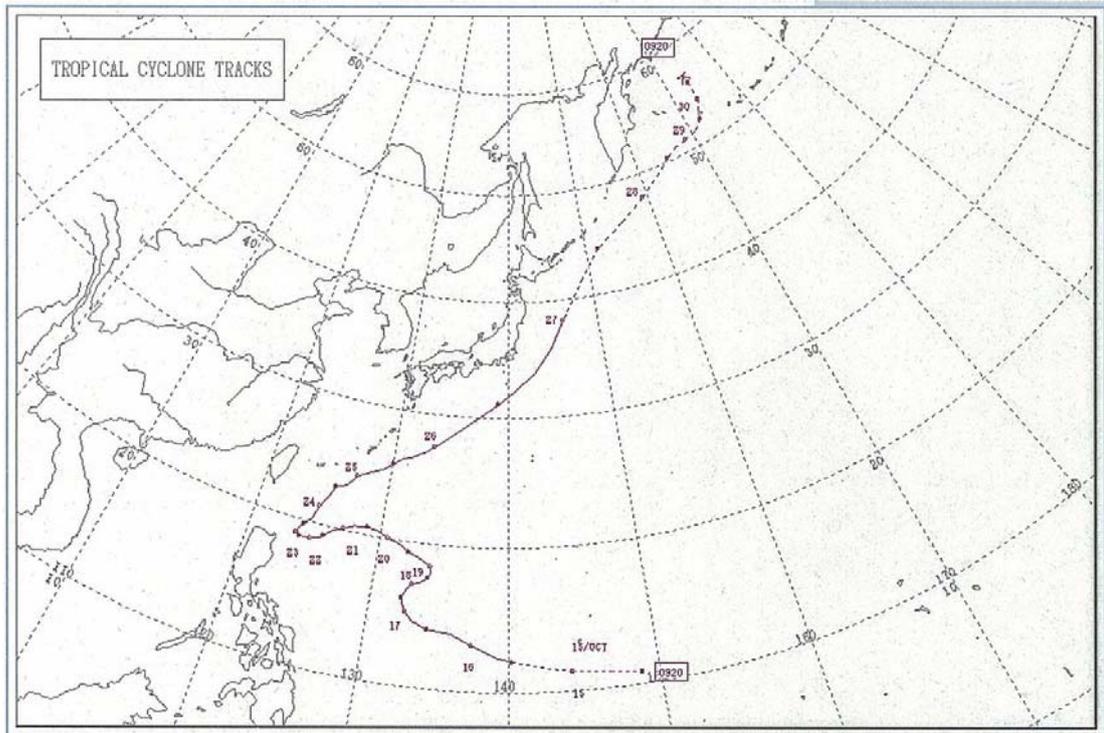
付図8 台風20号経路図

2.1及び2.9.2(2)から、膨張式救命いかだは、台風の通過に伴い、発見されるまで長時間にわたり強風と高波にさらされたことにより、同いかだのオーニングが破れたものと考えられる。このことが、船長が低体温症となったことに関与した可能性があると考えられる。

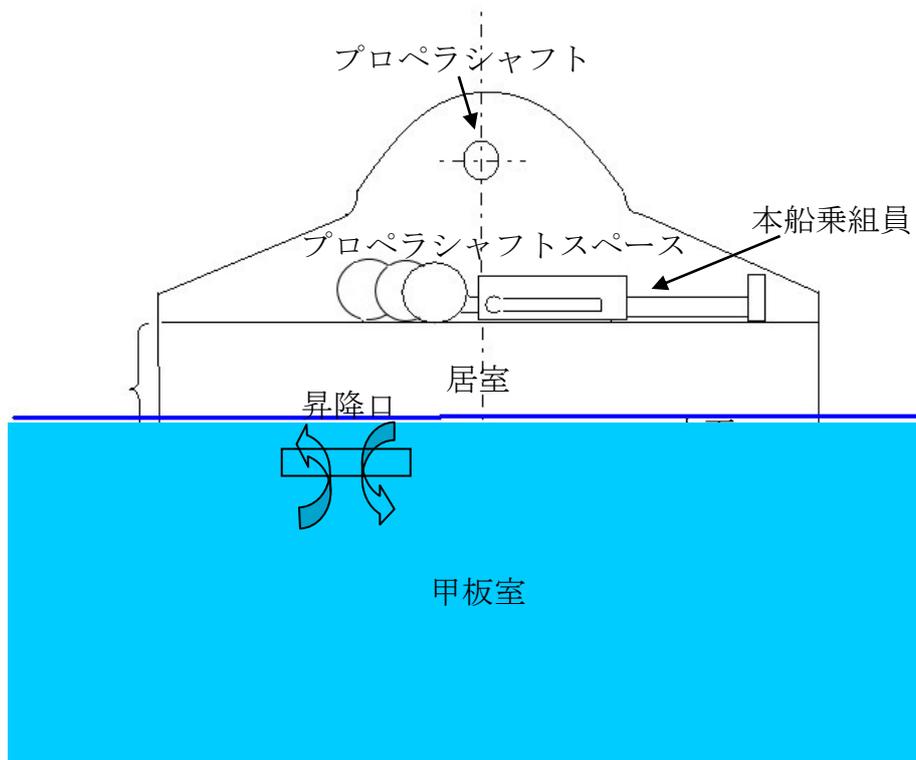
付図 1 3 転覆後の居室内の状況

10月28日漂流していた同船の膨張式救命いかだが発見され、乗っていた船長が救助されたが、死亡が確認された。また、第一幸福丸は、同日転覆した状態で発見され、船内で生存していた乗組員3人が救助されたが、残る乗組員4人が行方不明となった。

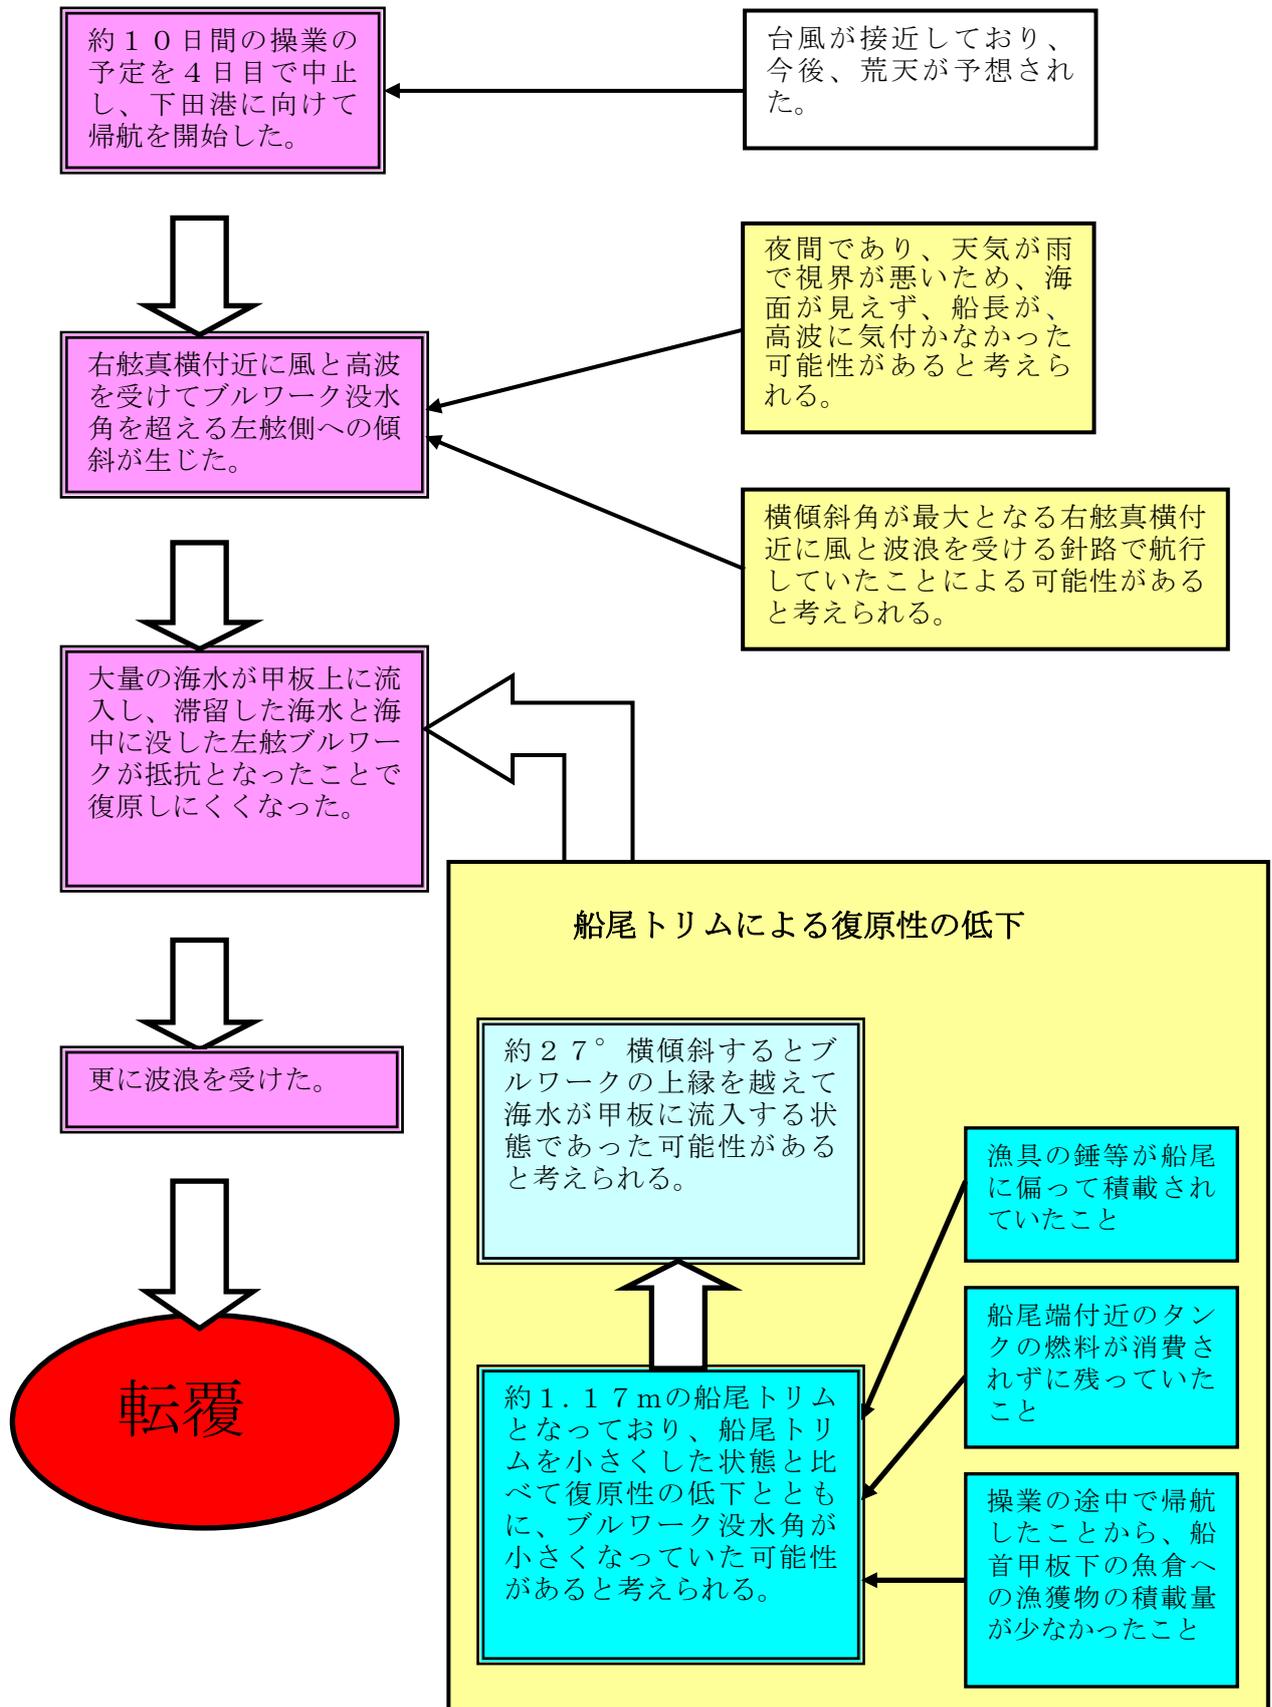
付図 1 4 事故発生に至る要因（まとめ）

- (1) 風と波浪を真横付近に受ける針路で航行すると、横傾斜角が最大となり、高波を受けた場合には大傾斜することがあり、海水がブルワークを越えて甲板上に流入すると、復原しにくくなること
- (2) 漁具等を船尾に偏って積載したり、船尾部にある燃料タンクの燃料を消費せずに残しておくと船尾トリムが増大することにより、復原力が減少するとともに、ブルワーク没水角が小さくなり、海水がブルワークを越えて甲板上に流入しやすくなることがあるので、過大な船尾トリムとならないように注意が必要であること
