船舶事故調査報告書

船種 船名 コンテナ専用船 KUO CHANG

事故種類 作業員死亡

発生日時 平成21年3月20日 07時36分ごろ

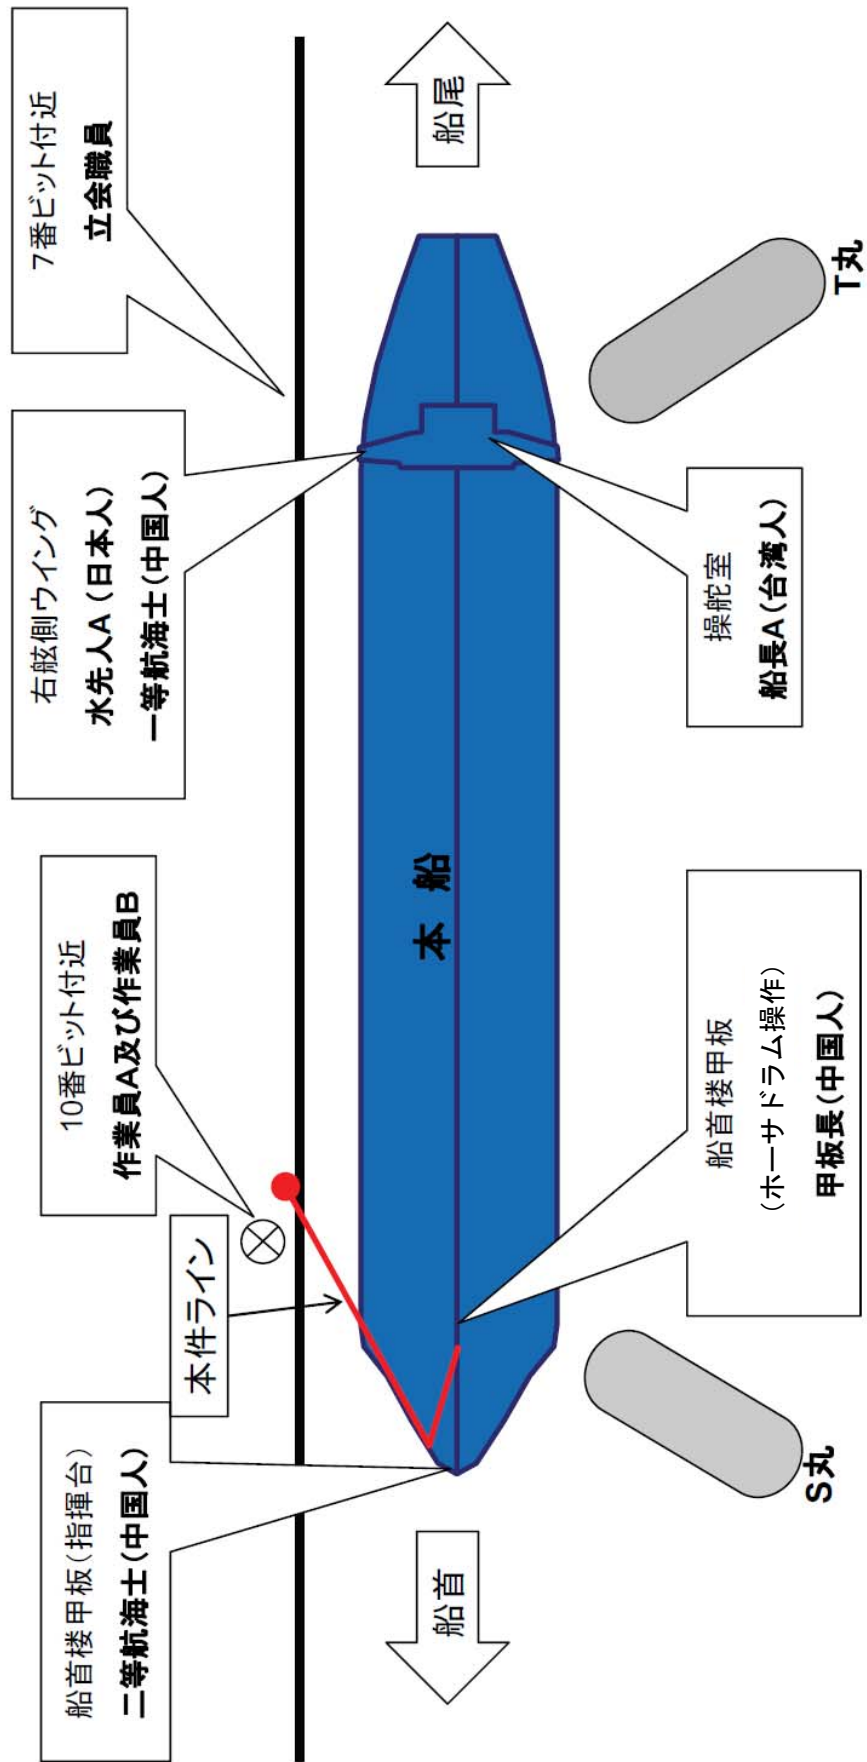
付図4 本事故当時の関係者の位置

- (1) 作業員A及び作業員Bは、前部スプリングラインがフェンダーの下方に入
ることを避けるため、10番ビットから13番ビット方向に約10m寄った
ところに立ち、2本目の前部スプリングラインにつないだヒービングライン
を手繰り寄せていたものと考えられる。
- (2) 破断した本件ラインが、作業員Aの左顔面に、作業員Bの右顔面及び右頸
部にそれぞれ当たったものと推定される。

- (10) 2.1.3(3)、2.7.1(1)、3.1.1 及び 3.1.2 から、作業員A及び作業員Bは、10番ビットから13番ビット方向に約10m寄った岸壁前端付近に立ち、2本目の前部スプリングラインにつないだヒービングラインを手繰り寄せていたとき、破断した本件ラインのスナップバックの危険範囲内にいたことから、スナップバックした本件ラインが当たったものと推定される。

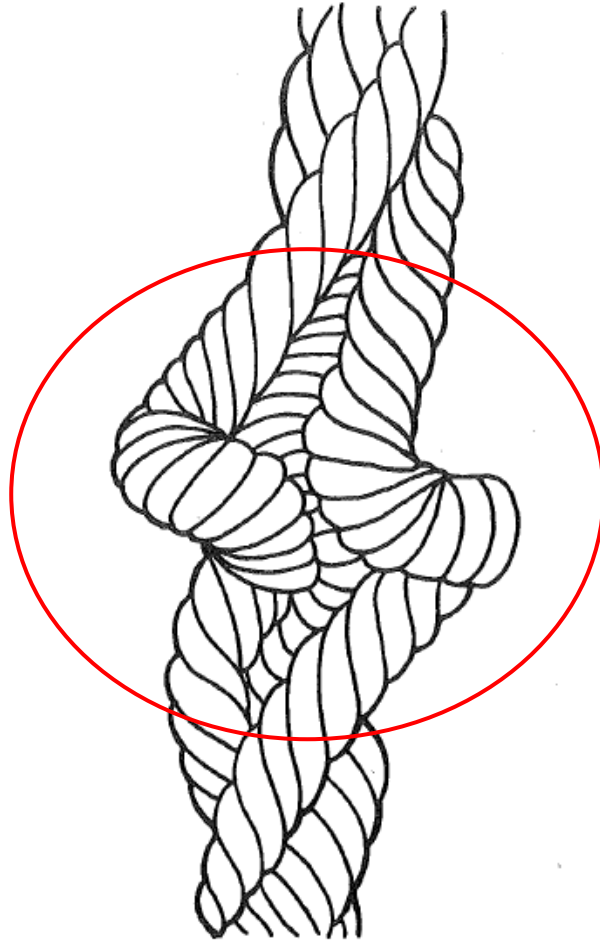
付図7 繊維製索のホックリング

^{*25} 「ホックリング」とは、通常、撚りロープだけに発生する変形状態をいう。(付図7 繊維製索のホックリング 参照)

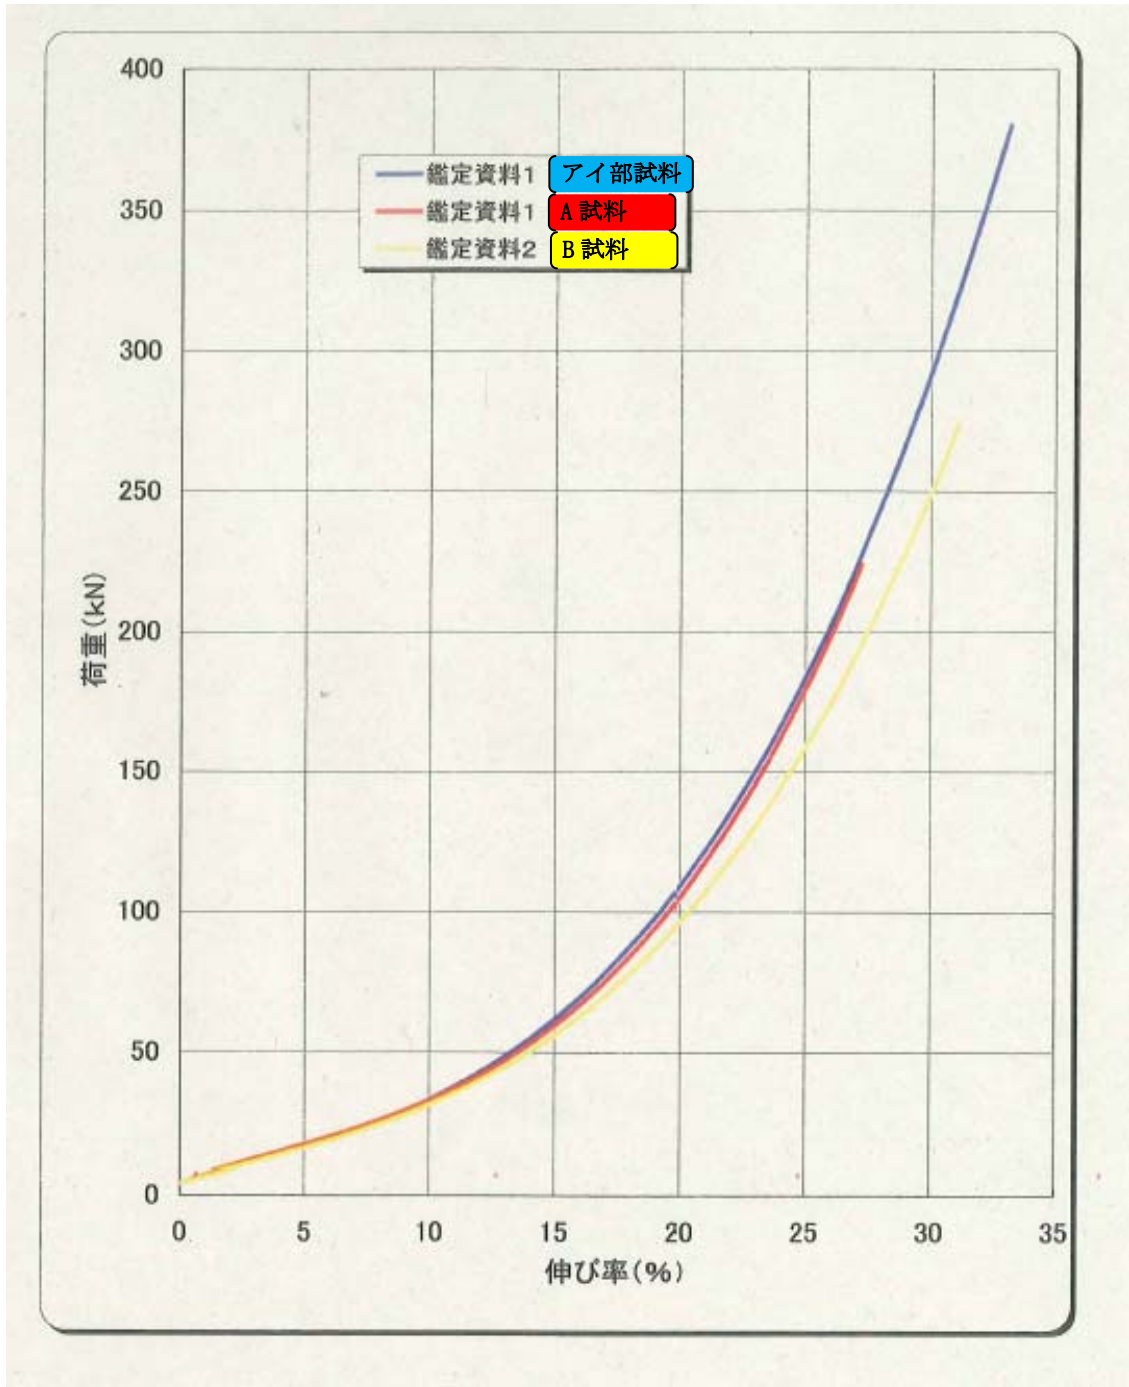
付図9 荷重－伸び率曲線

- (8) 2.7.6(4)及び上記(7)から、本件ラインは、上記(7)の張力に応じて伸びていたものと推定される。
- (9) 2.1.3(3)、2.1.4(1)、2.2、2.7.1(1)、2.7.6、2.10.3(3)及び上記(8)から、本件ラインは、アイ部先端から約27.0mのところ突然破断したものと考えられる。

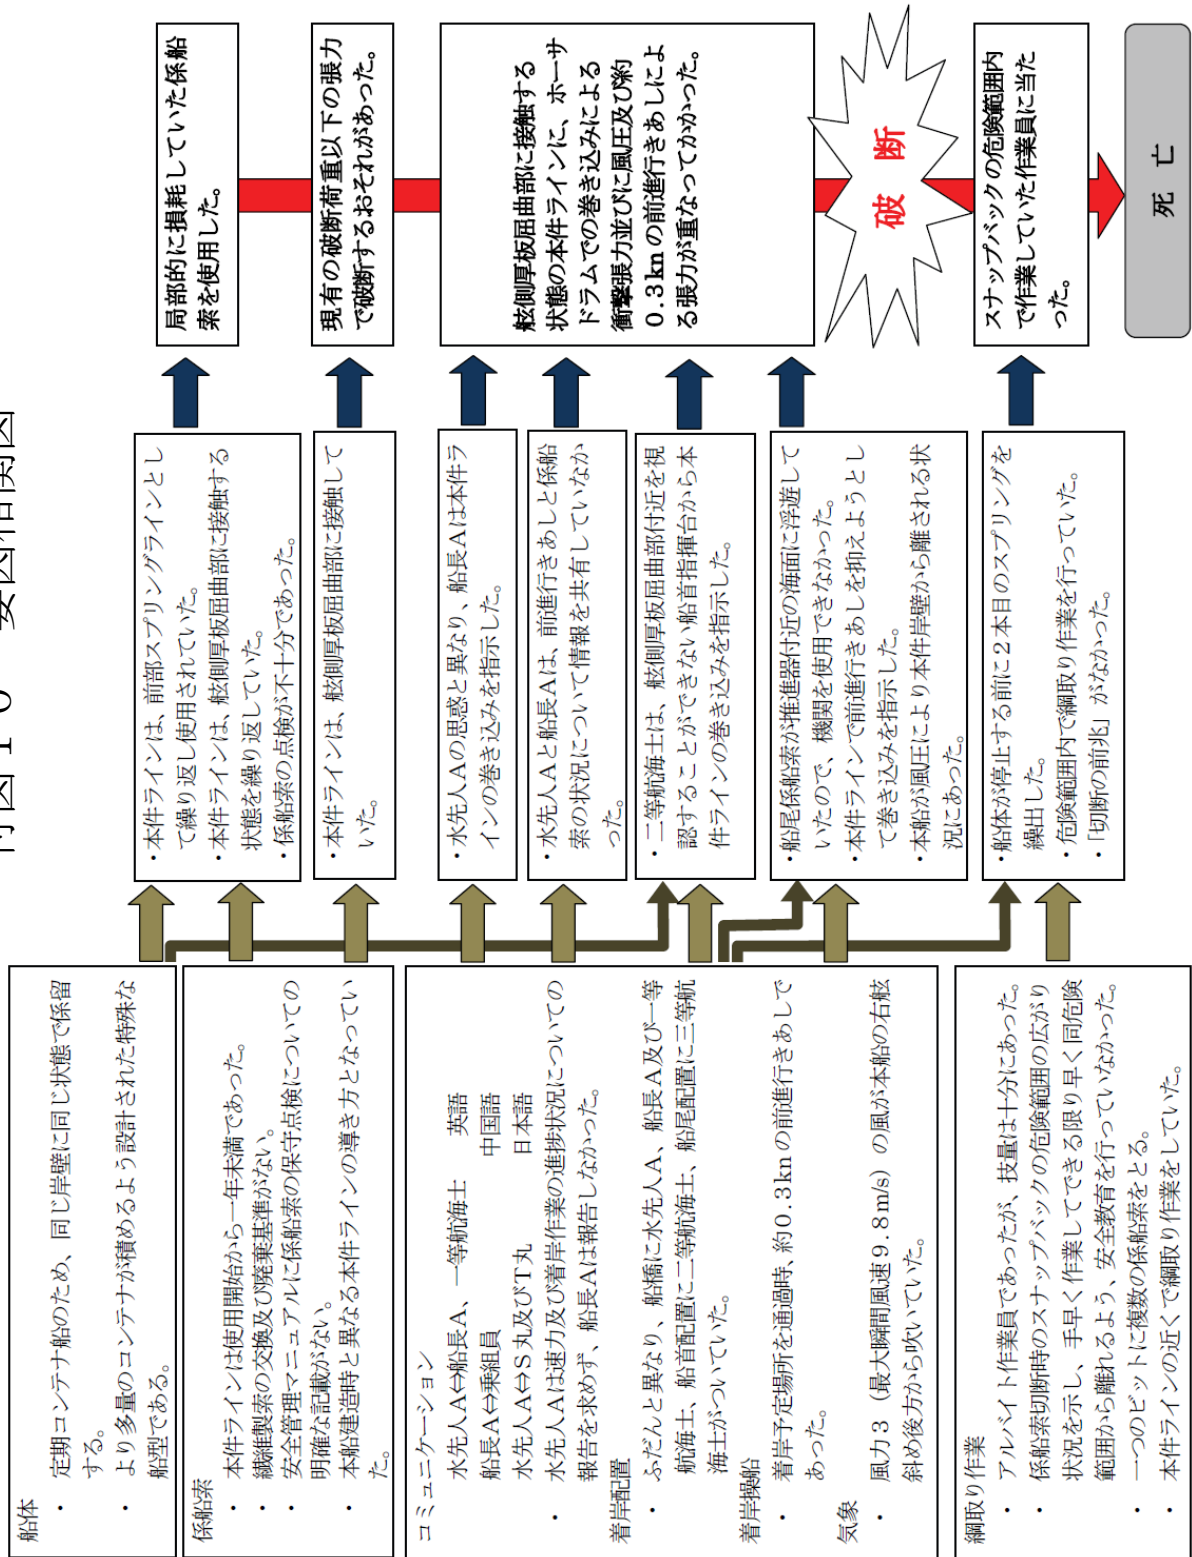
付図10 要因関連図

本事故では、係船索に損耗が生じていたことに加え、係船索が舷側厚板屈曲部に接触する状態となっていたところに、ホーサドラムでの巻き込みによる衝撃張力並びに本船の前進行きあし及び風圧による張力が重なってかかったことにより、係船索が破断して綱取り作業に従事していた作業員 2 人に当たり、両作業員が死亡した。
