船舶事故調査報告書

船種船名 遊漁船 はなぶさ
船舶番号 296-8983 沖縄
総トン数 4トン

事故種類 釣り客負傷
発生日時 平成22年7月11日 09時30分ごろ
発生場所 沖縄県糸満市西方のルカン礁南西方沖
糸満市ルカン礁灯台から真方位221° 8海里付近
(概位 北緯26° 00.5' 東経127° 26.2')

平成23年9月8日
運輸安全委員会(海事部会)議決
委員長 後藤昇弘
委員 横山鐵男(部会長)
委員 山本哲也
委員 石川敏行

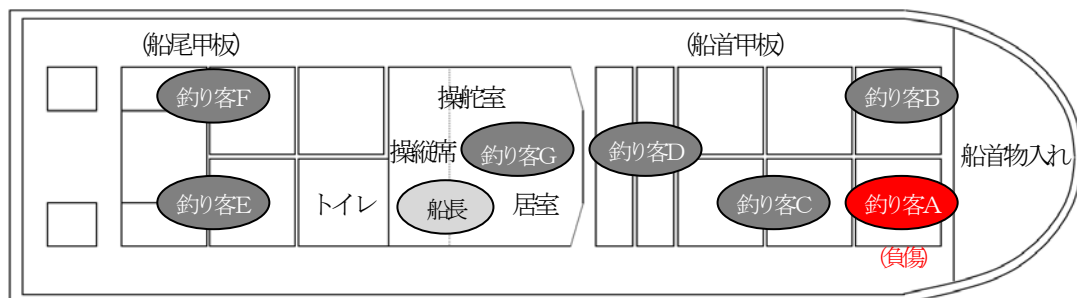
図1 乗船時及び本事故発生時の釣り客等の位置

船尾甲板の釣り客2人は、釣り客Eが右舷側ほぼ中央の物入れの蓋の上に、釣り客Fが釣り客Eのすぐ隣で左舷側ほぼ中央の物入れの蓋の上にそれぞれ横になり、釣り客Gは、居室に入ってからすぐに横になっていた。

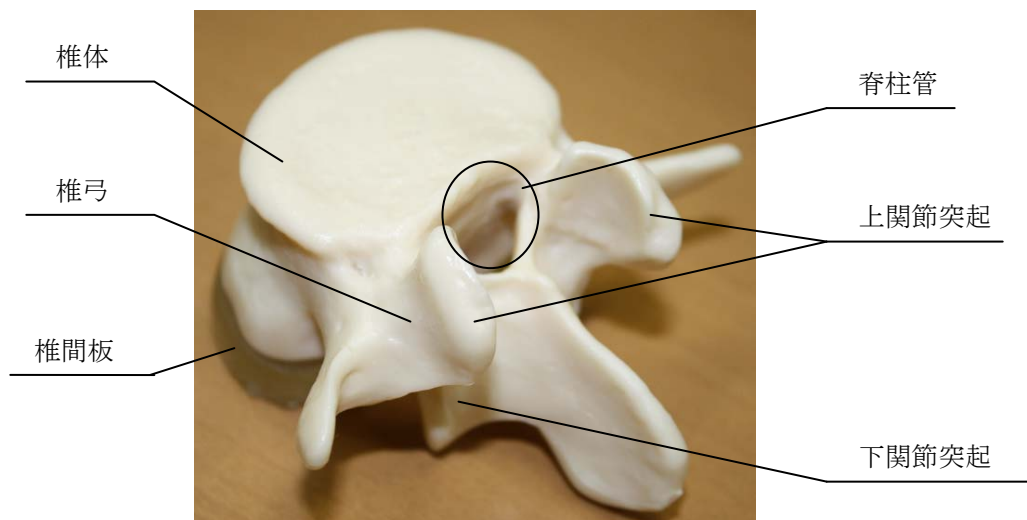
図2.11-1 腰椎模型図

傷病名は第2腰椎破裂骨折であり、^{せきちゅうかん}脊柱管内に骨折した骨片が突出している状態であった。^{ついたい}椎体が単純につぶれる^{ついたい}圧迫骨折の場合は、この脊柱管の状態を表さない。

釣り客Aが本事故の約30年前に患ったとされる第5腰椎分離症は、本事故による傷病との関連性はない。

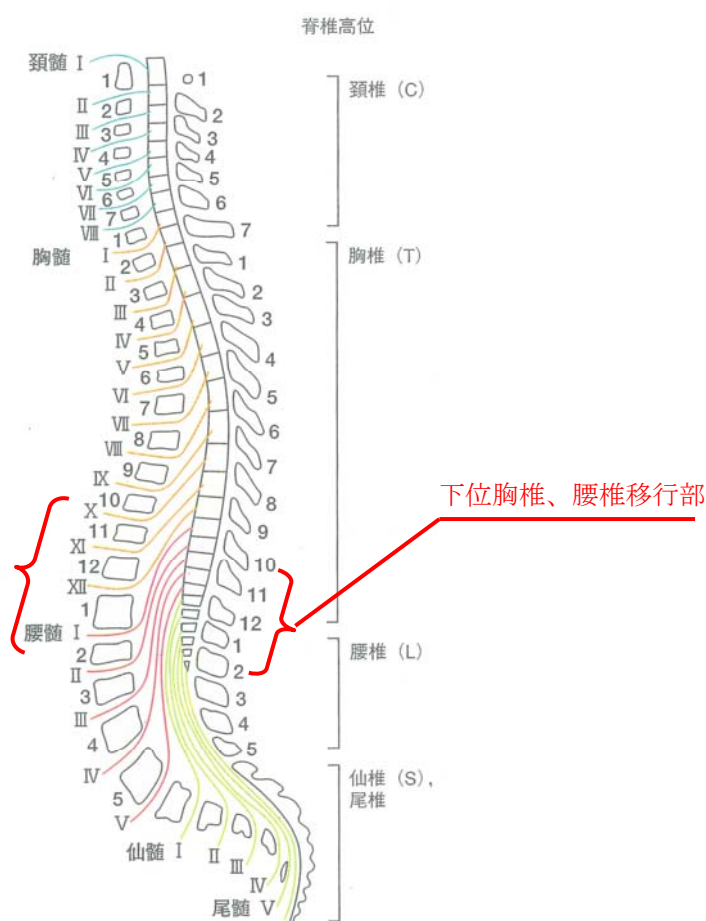
図2.11-2 脊髄の分節と脊椎高位

腰椎の特徴は、直立姿勢保持のために周囲筋、筋膜^{きんまく}の発達が著しいこと、及び力学的負荷が大きいことである。下位胸椎、胸腰椎移行部（図2.11-2のT10～12、L1～2の部分）は脊椎の彎曲^{わんきょく}が後彎^{こうわん}から前彎^{ぜんわん}に変化することに加え、下位腰椎よりも椎体が小さく圧縮力に対する抵抗が弱いため、外力により圧迫骨折を生じやすい力学的特性を有している。高齢者の骨粗鬆症^{こっそしょうしょう}による椎体圧潰^{あつかい}、高所からの転落によって椎体破裂骨折の発生しやすい部位である。

2.11.2(1)及び2.11.3(3)から、第2腰椎付近は、特に圧迫骨折や破裂骨折の発生しやすい部位であったものと推定される。

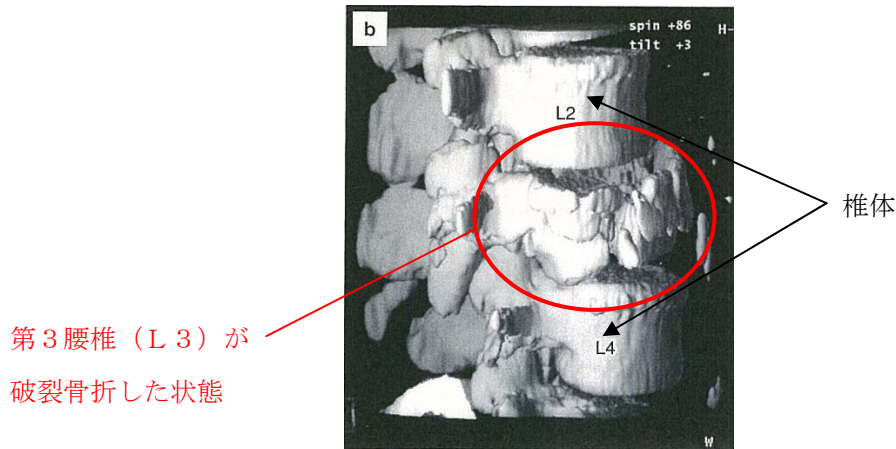
図 2. 1 1 - 3 腰椎破裂骨折のCT^{*6}像

胸腰椎破裂骨折は、椎体に縦方向の外力が加わり生じる骨折であり、椎体前壁と後壁が損傷する。脊柱管内には破裂した骨片が占拠する。

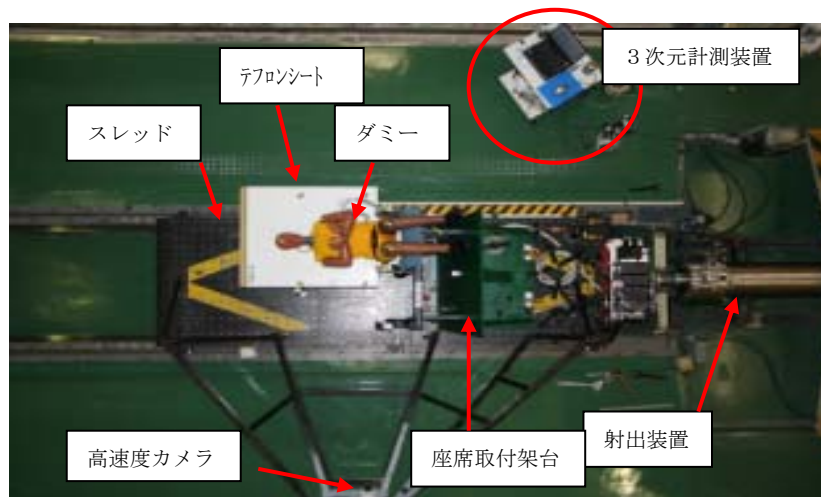
図 2.12-12 衝撃試験装置の概要

腰椎損傷と衝撃力自体の大きさとを比較した実験としては、平成18年4月に起きた水中翼船ジェットフォイルの後翼跳ね上げによる事故に関し、国土交通省海事局からの依頼を受けて海技研が実施した実験^{*15}が数少ない事例である。

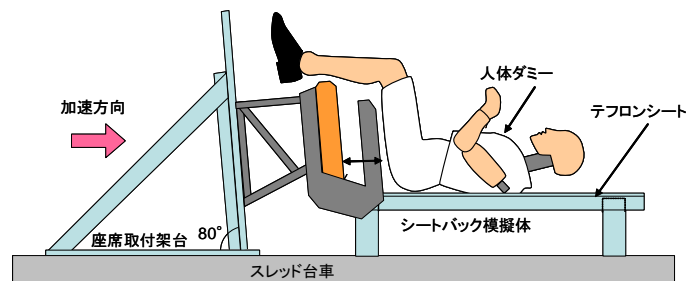
図 2.12-13 実験状態

その際、摩擦係数を小さくして鉛直方向の落下をより忠実に再現するため、図 2.12-13 に示すようにシートバックにテフロンシートを敷き、テフロンシート台は、各種座席に鉛直方向に衝突した場合に発生し得る骨盤と腰椎間の圧縮荷重の最大値を求めるため、座席クッション下の座席横方向フレームがダミー腰部の中央付近位置になるよう高さを設定し、作用させる衝突加速度は、6 G を中心として実験が行われた。
