# 船舶事故調査報告書

船種 船名 漁船 第十八鹿島丸  
漁船登録番号 MG1-1627  
総トン数 177トン

船種 船名 漁船 第五十八太幸丸  
漁船登録番号 CB1-60041  
総トン数 144トン

事故種類 衝突  
発生日時 平成23年9月7日 16時00分ごろ  
発生場所 北海道根室市納沙布岬南東方沖  
納沙布岬灯台から真方位151°49海里付近  
(概位 北緯42°40.0′ 東経146°22.0′)

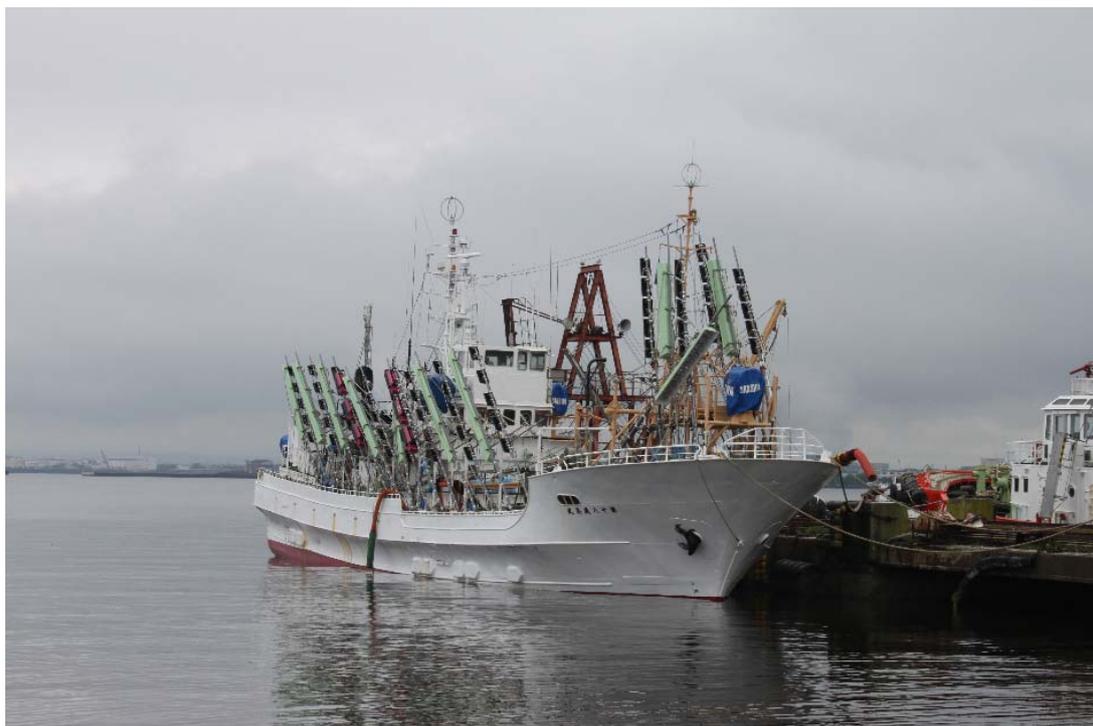
写真1 A船の状況

- (1) A船は、操舵室後部左舷側に設置された棚により、操舵室左舷側の椅子に腰を掛けた姿勢では左舷船尾方が死角となるが、操舵室内を移動することで左舷船尾方の死角を補うことができた。
- (2) B船は、操舵室から船首方向に死角はなかった。
- (3) A船及びB船は、本事故当時、船体、機関及び機器類に不具合又は故障はなかった。
