船舶事故調査報告書

船種船名 交通船 フレッシュありかわ

事故種類 乗揚

発生日時 平成22年6月9日 13時37分ごろ

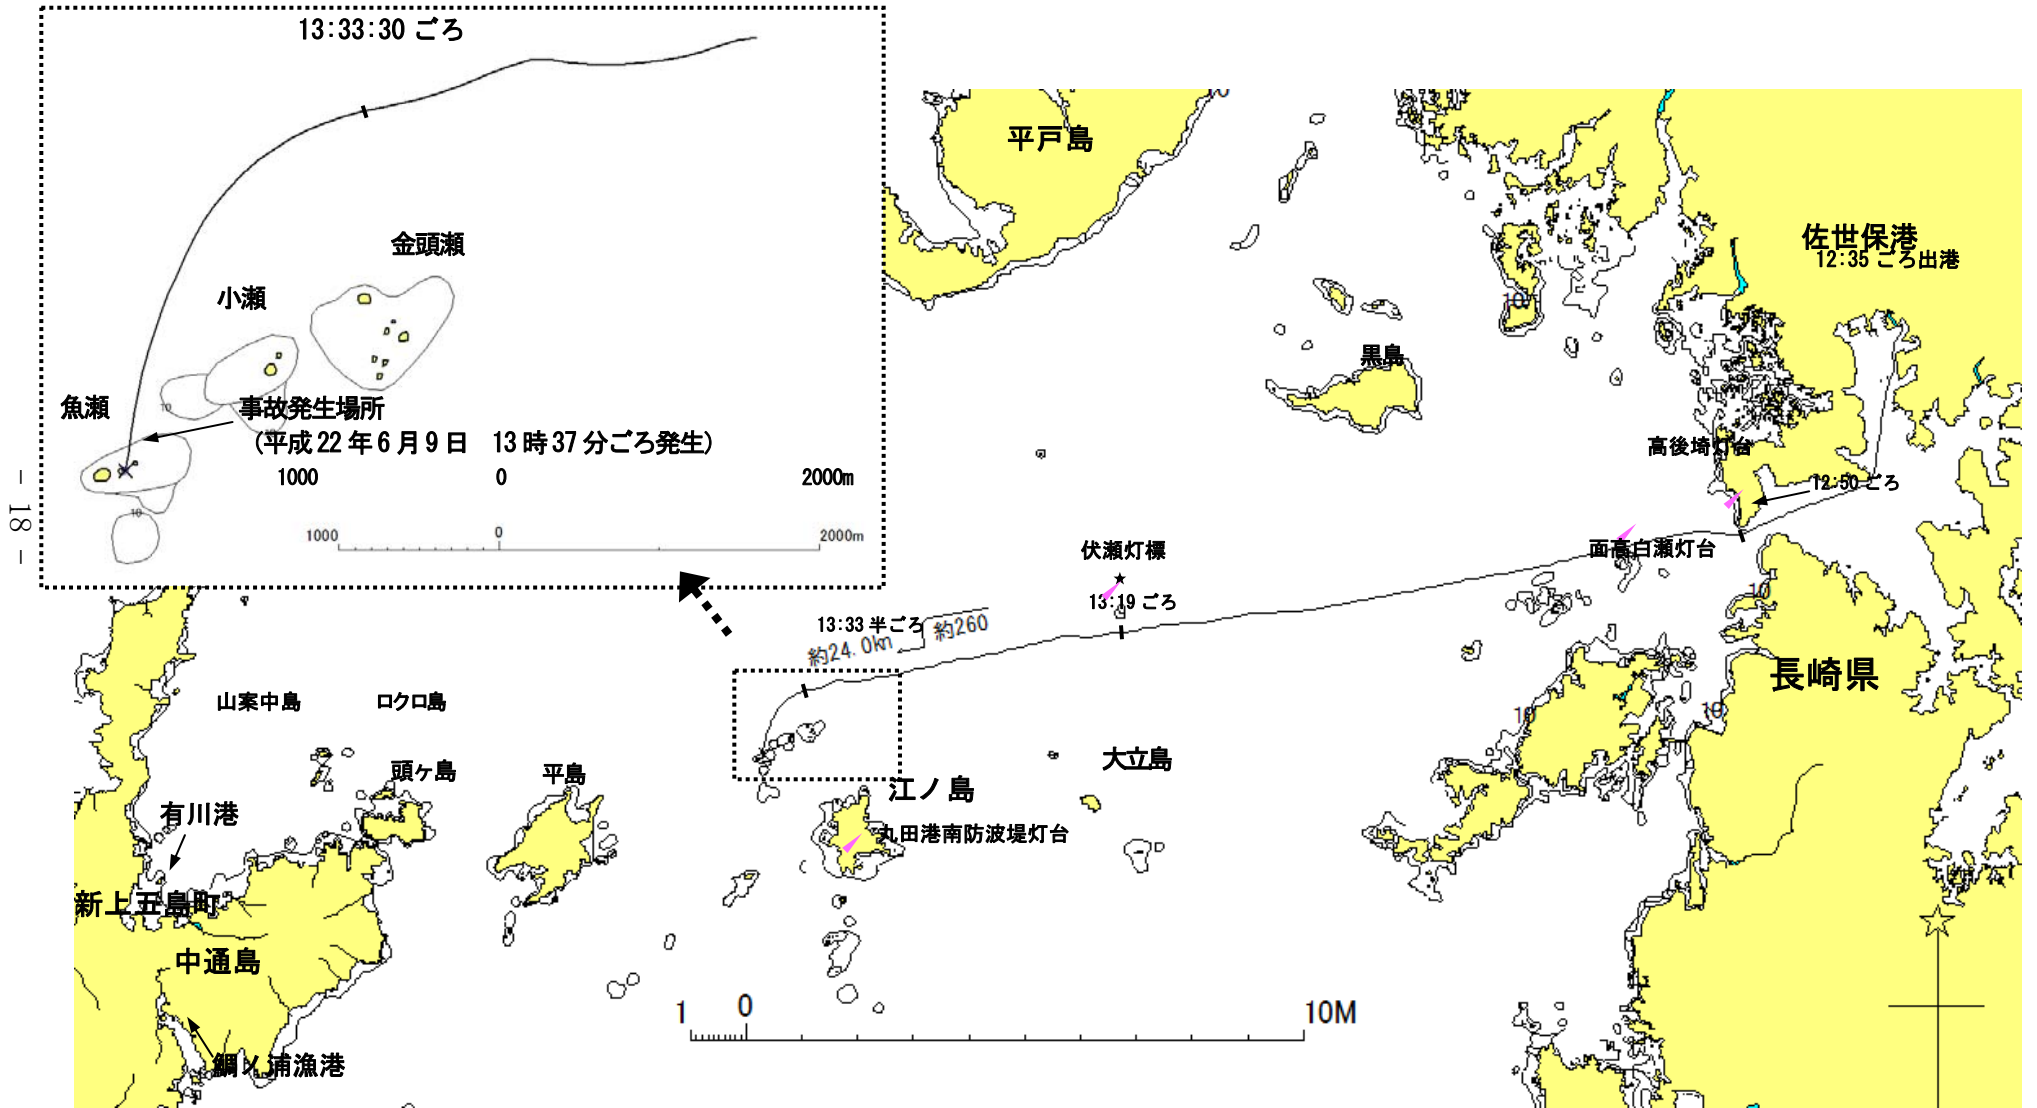
付図1 航行経路図

本事故は、フレッシュありかわが、江ノ島北北西方にある金頭瀬北方沖を手動操舵で西進中、単独で操船中の船長が居眠りに陥ったため、舵が左にとられて左回頭しながら魚瀬に向けて航行し、同瀬に乗り揚げたことにより発生したものと考えられる。

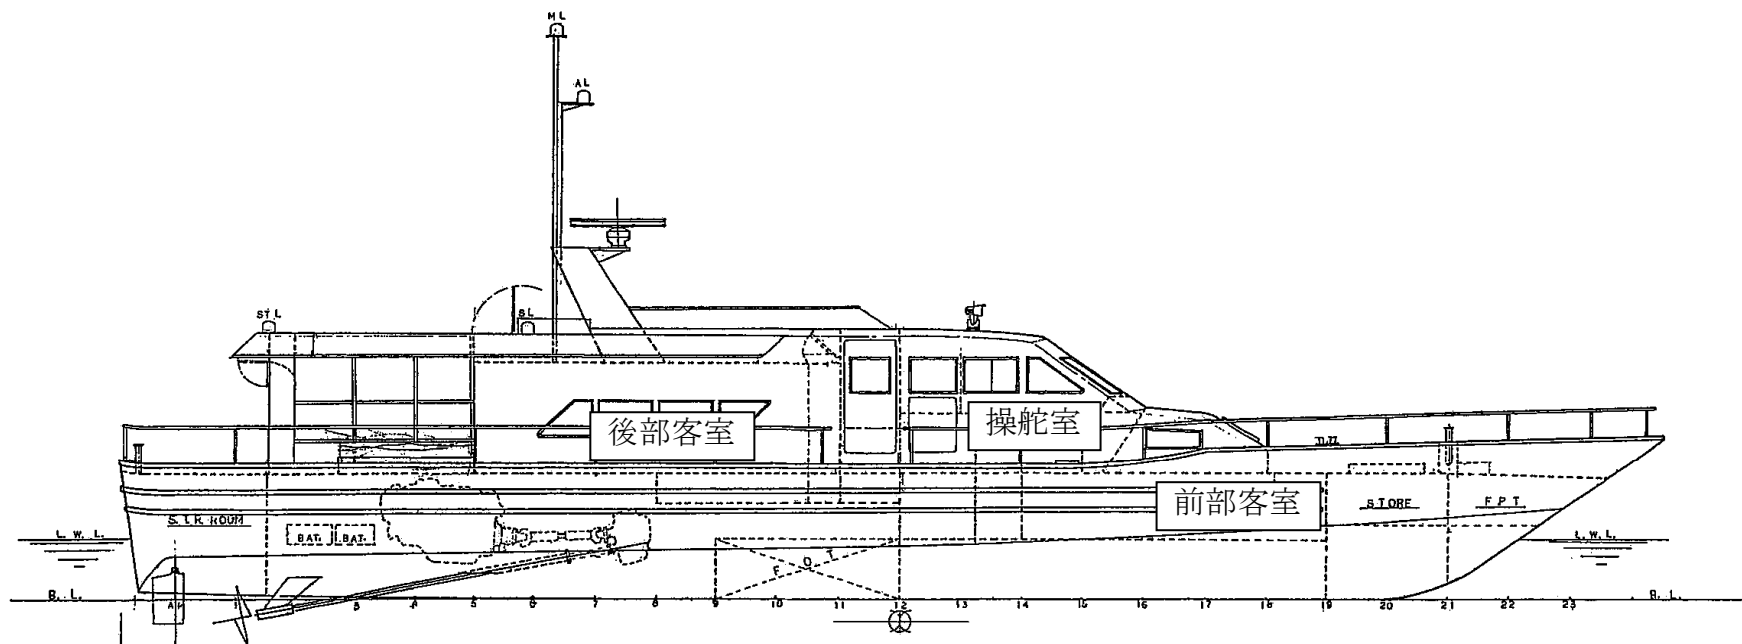
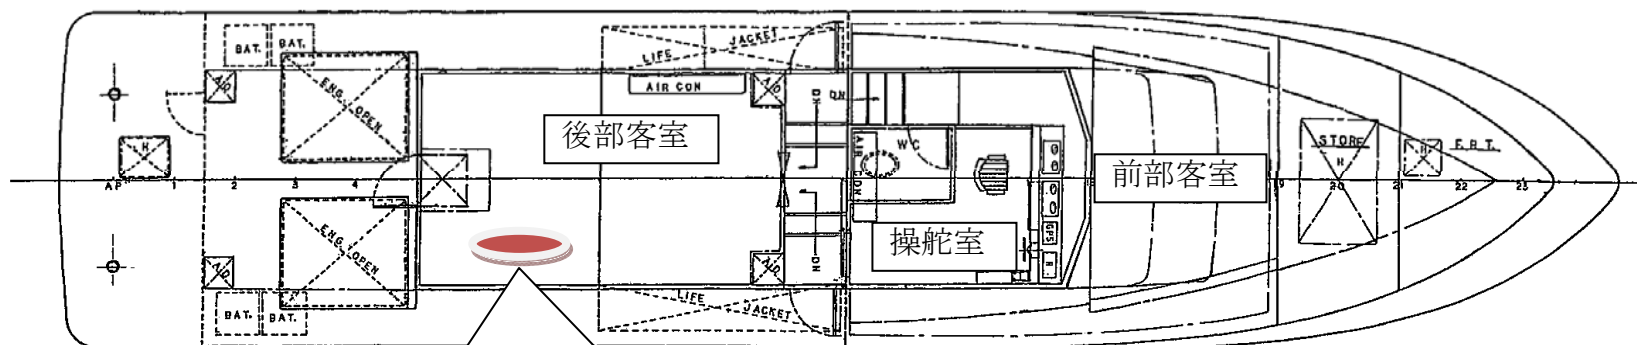
付図3 一般配置図（概略図）

現場調査及び船長の口述によれば、船首部上部先端、右舷船首部ブルワーク及び右舷船側外板に凹損、船底外板に一部亀裂を伴う凹損、両舷プロペラ翼に折損及び曲損、右舷プロペラ軸に曲損などが生じた。
