船舶事故調査報告書

船種船名 ケミカルタンカー 日祥丸

事故種類 乗組員死傷

発生日時 平成23年6月28日 11時27分ごろ

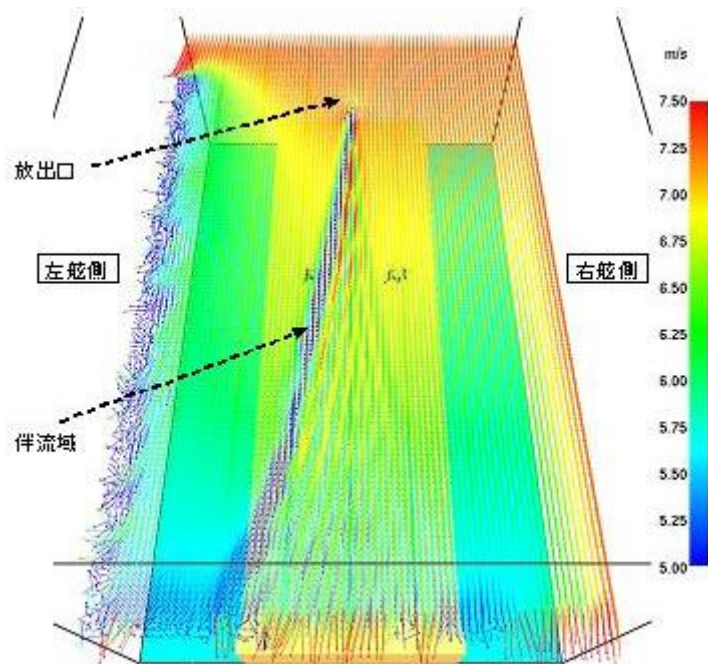
別図2-3 海面上8.5mにおける水平断面上の速度分布

計算領域内の気流場の一例として、海面上8.5mにおける水平断面上の速度分布を別図2-3に示す。これは計算開始から15秒後の十分発達した気流場（瞬時値）を表わしている。排気管放出口から0.3m下方での速度分布であるため、排気管が障害物として気流場に作用し、その背後に低速の伴流域が形成されていることが分かる。風向を右舷船首5°として境界条件を設定しているため、伴流が左舷側に傾いている様子が観察される。また、この断面上の流速を前章で示したべき乗則から見積もると、 $7.4 \times (8.5/9.5)^{0.15} \approx 7.28$ [m/s]となり、別図2-3の排気管放出口周辺で同程度の流速が得られていることが確認できる。しかし、放出口より風下側では境界条件の影響により、想定している流速よりも低くなっている。この気流場を用いた漏えいガスの移流拡散解析は安全側の評価を行うことになるため、本解析調査に必要な気流場がおおむね再現されていると判断し、以下のシミュレーションを実施した。
