# 船舶事故調査報告書

船種船名 旅客船 第三十八あんえい号  
船舶番号 293-35235 沖縄  
総トン数 19トン

事故種類 旅客負傷

発生日時 平成24年6月26日 09時20分ごろ

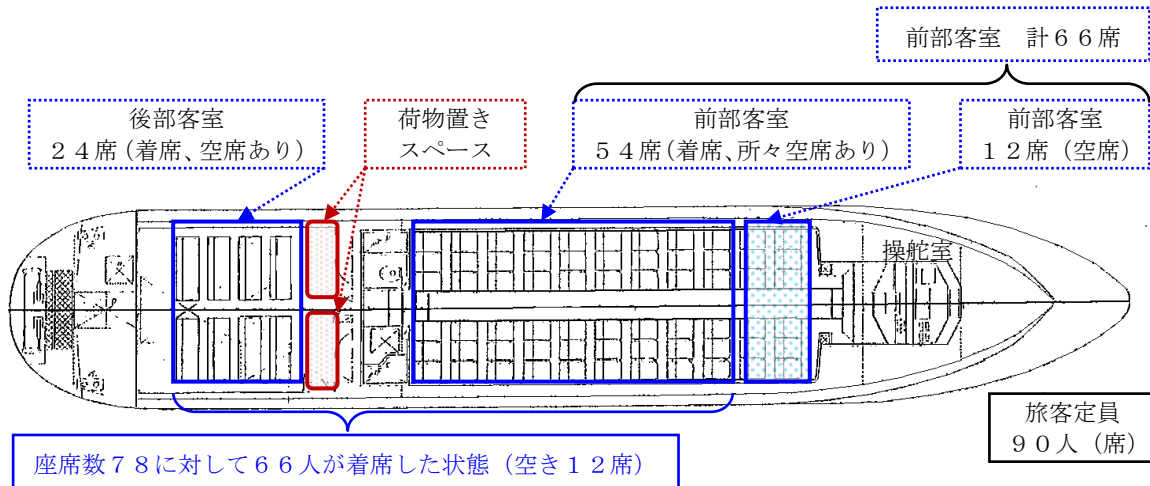
図 2.1-1 旅客等の着席状況

船長Aは、前部客室内はほぼ満席の状態であり、所々に空席があったと思ったが、旅客の着席状況については詳しく覚えていなかった。

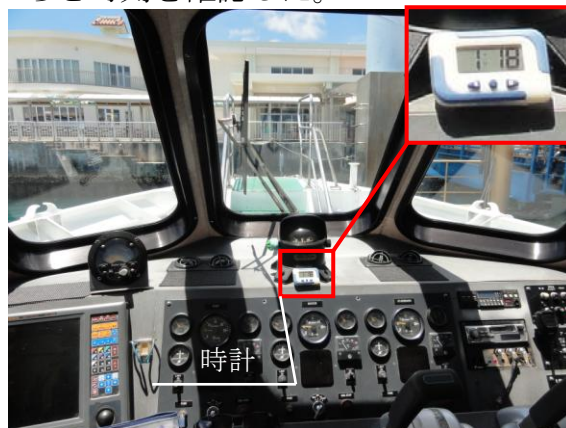
写真2.1-2 操舵室前方の状況

船長Aは、石西礁湖内の波高が約1.0mであり、変針後、外海に出るにつれて徐々に波が高くなってきたと感じていたが、本件高波の波高は約2.0mであり、その衝撃は、波により何度か船体をたたいた中でも一番強い衝撃であったと思った。また、船長Aは、A船の船体が衝撃を受けた直後、操舵室前方中央部に備付けの時計により、09時20分ごろと時刻を確認した。

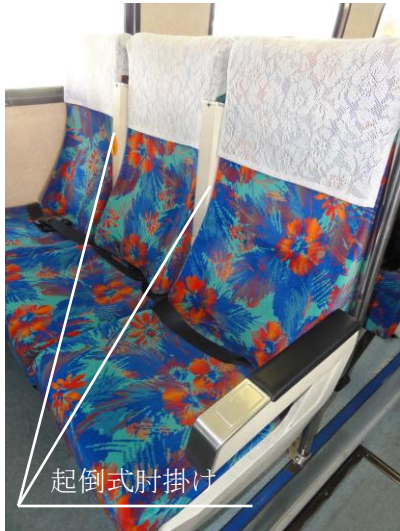
写真 2.5-8 前部客室の  
座席の状況

前部客室の各座席はモケット<sup>\*5</sup>張りであり、各座席にはシートベルトが装備されていた。また、3人掛け（幅約45cm/1人）の各座席間には起倒式肘掛けがあり、各座席の座面部分のボトムクッション（以下「座席クッション」という。）にはウレタン材が詰められており、座席の背面には手すりが設けられていた。

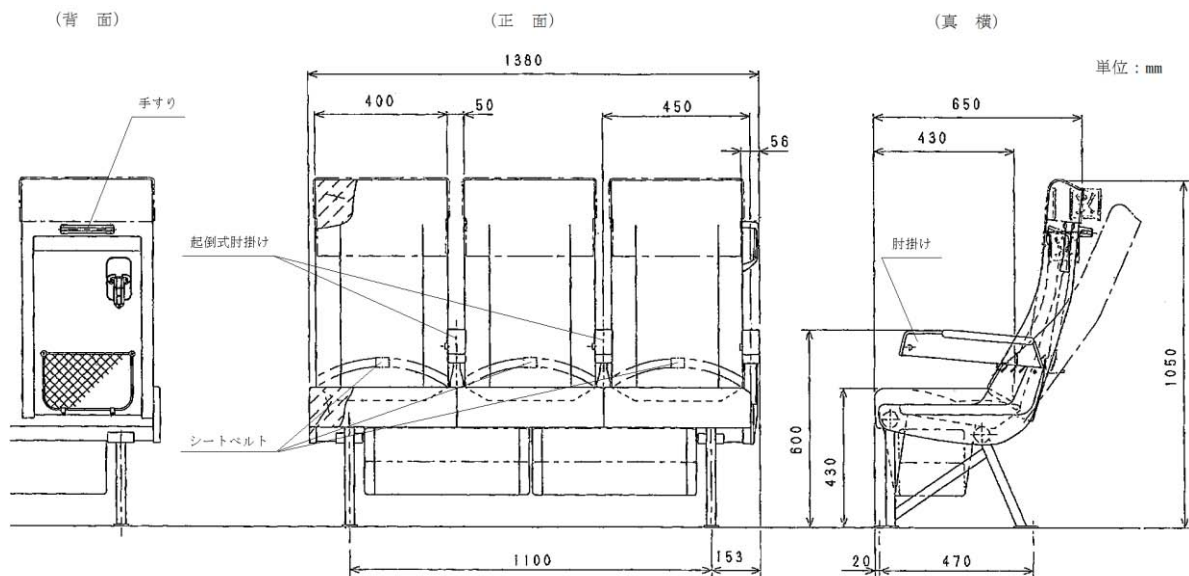
図 2.5-1 旅客座席外形寸法図

前部客室の3人掛けの座席は、長さ約0.65m、幅約1.38m及び床面から座面までの高さが約0.43mであった。旅客A<sub>1</sub>の座っていた座席付近における床面から天井までの高さは、約1.56mであった。

船舶事故調査官（身長約166cm）が、旅客A<sub>1</sub>の着席していた座席に着席したところ、頭頂と天井との間隔は、約0.29mであった。

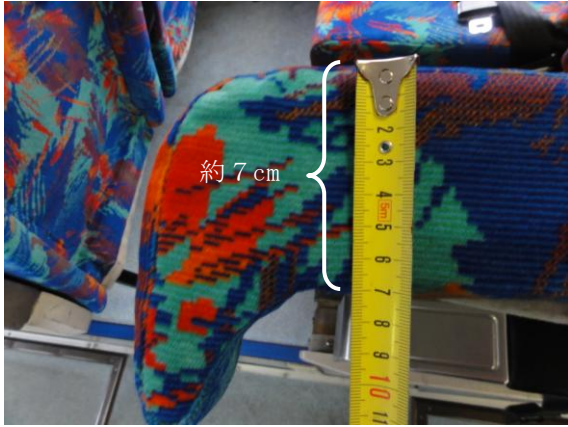
写真 2.5-10 座席クッションの厚さ  
(前部約 7 cm)

また、座席クッションは、厚さが前部で約7cm、後部で約10cmであり、化学繊維製の布で前後にある金属製円柱状パイプを起点とし、同布を緊張させて支えるようになっていた。

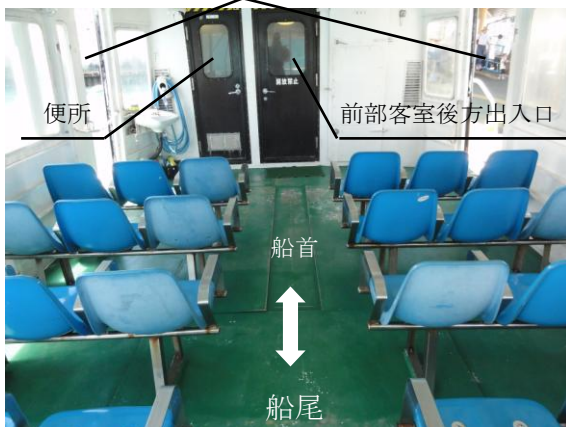
写真 2.5-13 後部客室の座席の状況

後部客室は、船尾暴露甲板にあり、3人掛けのステンフレームのFRP製椅子が、中央通路を挟んで両舷に各4列、計24席配置されていた。また、FRP製椅子には、シートベルトは設置されていなかった。

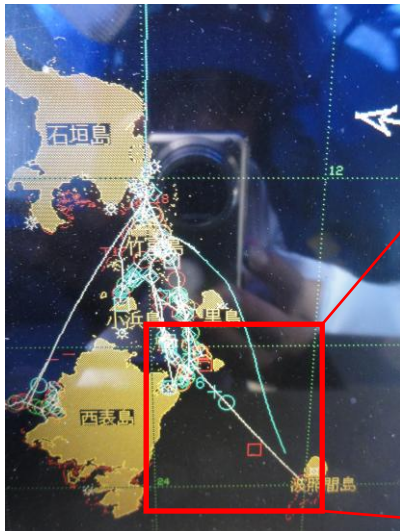
写真 2.5-17 GPSプロ  
ロッターの表示状況

船長Aの口述によれば、本事故当時はGPSプロッターを作動させており、同プロッターには基準経路や潮目などの情報があらかじめ記録され、表示もされていたが、航跡を記録する設定を行っていなかったことから、本事故当時の航跡記録は残されていなかった。

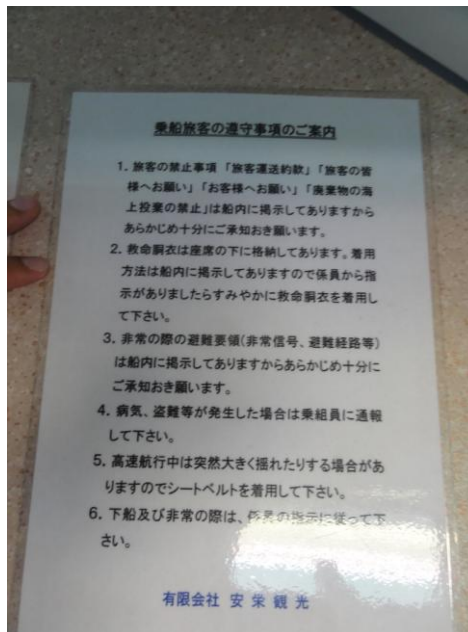
写真2.9-1 旅客の遵守事項のご案内  
(前部客室後方出入口階段の側方壁に掲示)

2 船長は、船内の見やすい場所に前項各号の事項を掲示しておかなければならない。

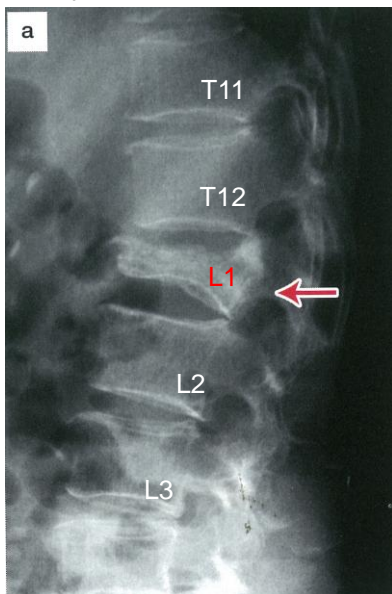
図 2. 1 1 - 3 L 1 (第 1 腰椎) 圧迫骨折例 (前屈側面像)

胸腰椎圧迫骨折は、尻もちをついたときなどに椎体前方に屈曲力が働いて椎体前方の骨折を生じ、椎体後壁の損傷を伴わない。通常は保存的に治療を行う。

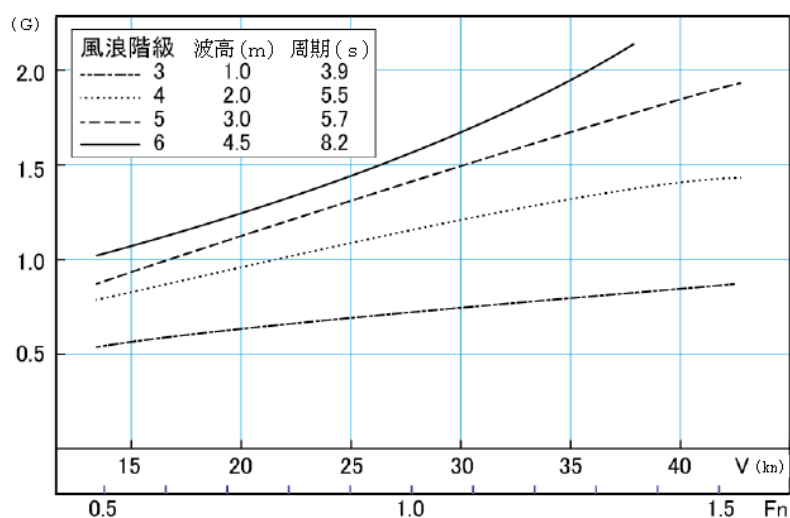
図 2.12-1.1 A船及びB船の船速と船首上下加速度との関係

風浪階級が低い、つまり海象が穏やかな場合には、船速が速くなっても船首加速度はそれほど大きくならないが、風浪階級が高くなれば、船首加速度

は急激に大きくなることが分かる。

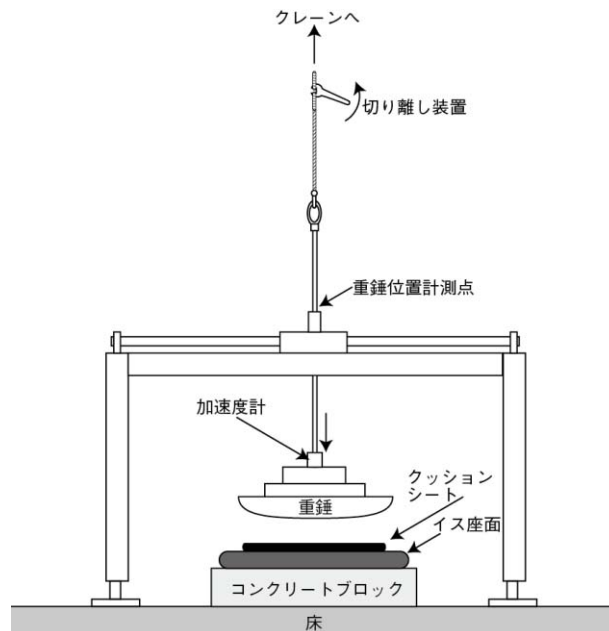
図 2.12-14 クッションシート実験

座面衝突時の加速度の最大値を加速度計で計測し、その値を椅子座面のみの場合及びクッションシートを敷いた場合において比較することにより行った。

椅子座面は、会議等で用いる通常の椅子のものであり、船舶用の座面より薄くやや<sup>きゃしゃ</sup>華奢である。

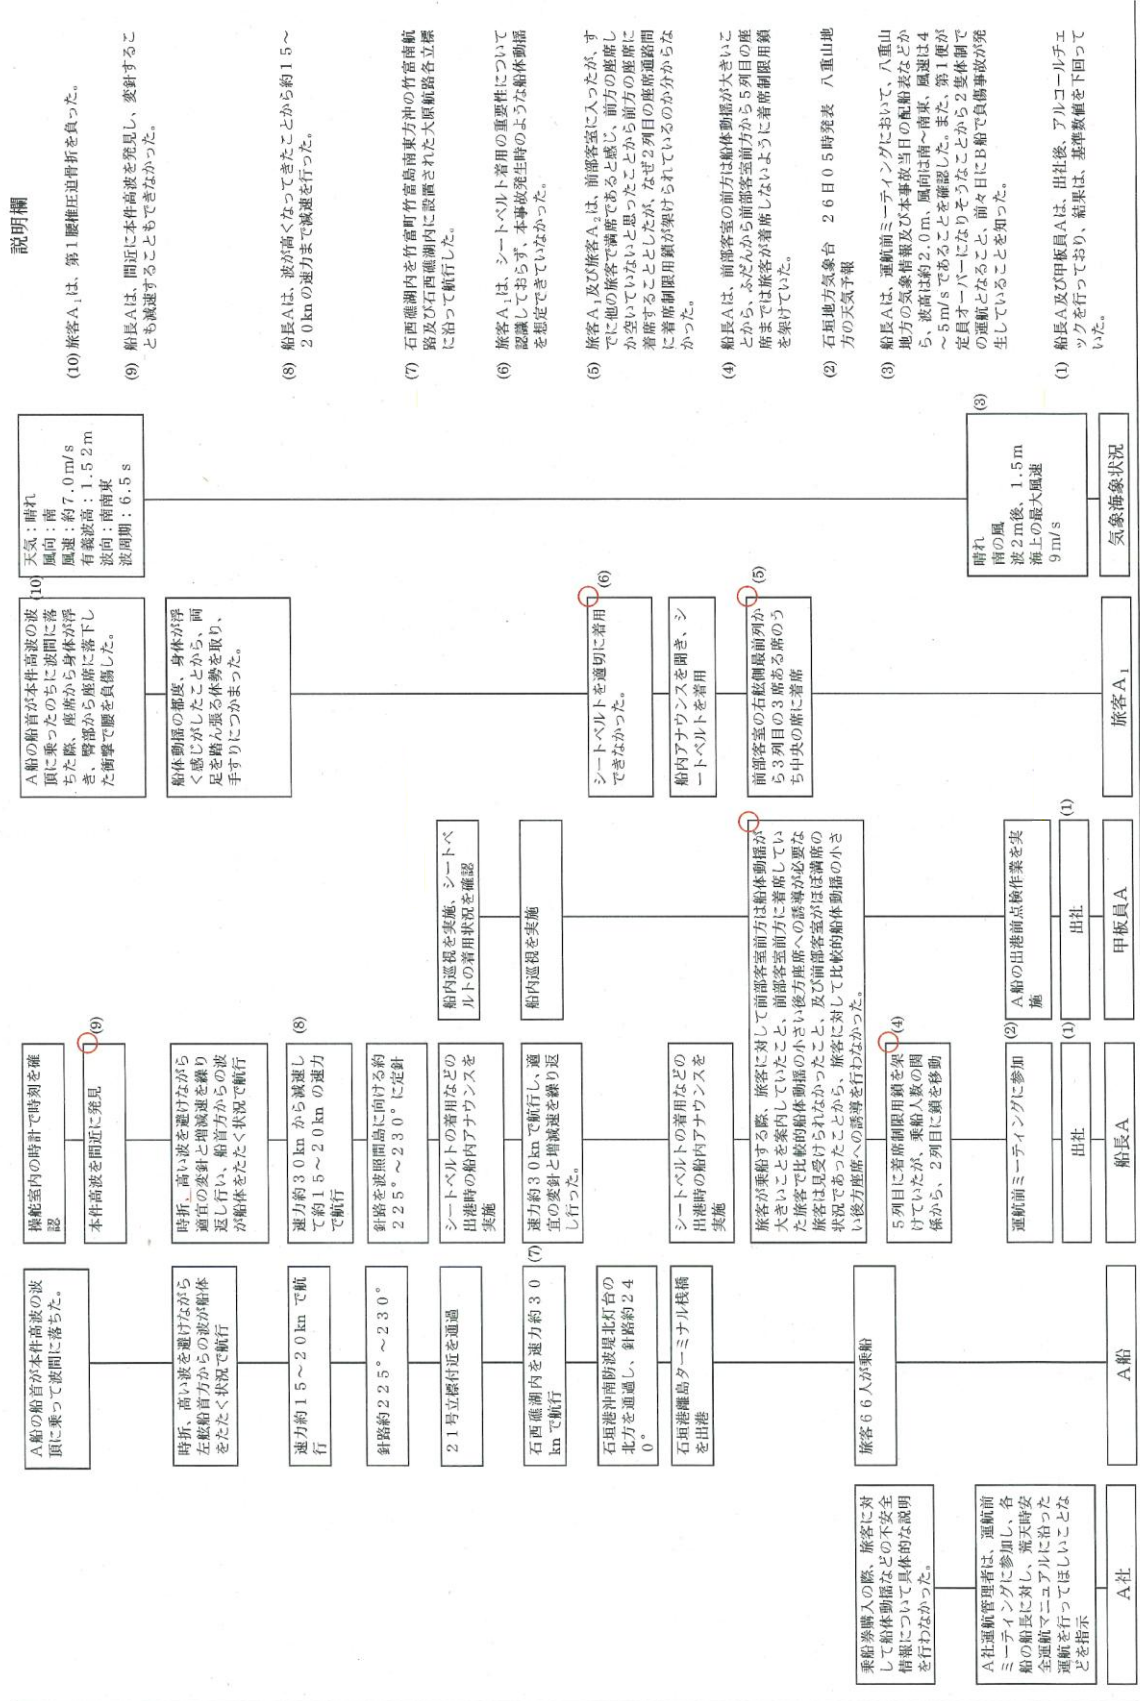
# 付図3 VTA

- (10) 旅客Aは、第1腰維生道具背負を負った。
- (9) 船長Aは、周辺に本件高波を発見し、変針することも減速することもできなかった。
- (8) 船長Aは、波が高くなってきたことから約15～20knの速力まで減速を行った。
- (7) 石西礁湖内を竹富町竹富島南東方沖の竹富航路及び石西礁湖内に漂着された大原航路各立標に沿って航行した。
- (6) 旅客Aは、シートベルト着用的重要性について認識しておらず、本事故発生時のような船体動揺を想定できていなかった。
- (5) 旅客A及び旅客Aは、前部客室に入ったが、すでに他の旅客で満席であると感じ、前方の座席にかまけていたと思っただことから前方の座席に着席することとなったが、なぜ2列目の座席通路間に着席制限用額が架けられているのか分からなかった。
- (4) 船長Aは、前部客室の前方は船体動揺が大きいくことから、ふだんから前部客室前方から5列目の座席までは旅客が着席しないように着席制限用額を架けていた。
- (2) 石垣地方気象台 26日05時発表 八重山地方の天気予報
- (3) 船長Aは、運航前ミーティングにおいて、八重山地方の気象情報及び本事故当日の配船表などから、波高は約2.0m、風向は南～南東、風速は4～5m/sであることを確認した。また、第1便が定員オーバーになりそうなることから2便体制の運航となること、前々日にB船で負傷事故が発生していることを知った。
- (1) 船長A及び甲板員Aは、出社後、アルコールチェックを行っており、結果は、基準数値を下回っていた。

<前提条件> 船長Aは、入社以来約10年、本件航路の運航経験があった。（平成14年2月入社後約3か月の研修期間を過ぎたのち船長に昇格）

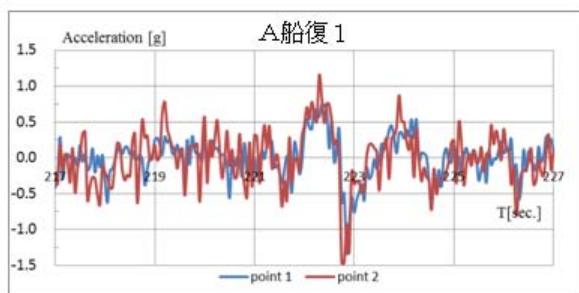
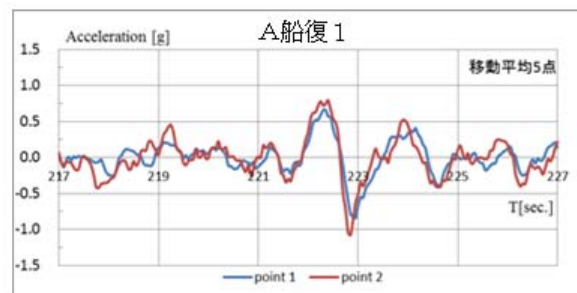
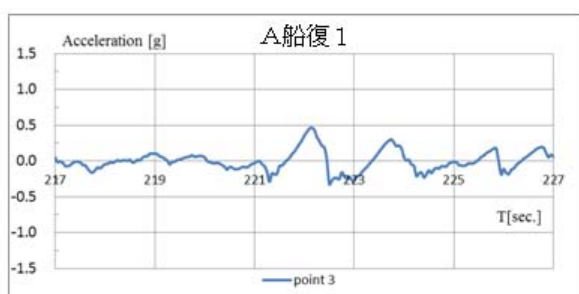
付図7 A船上下加速度計測値（復路1例目）  
 (2012. 9. 20 09:46:26. 0~09:46:36. 0)

また、A船の復路は、向波でピッチング運動が大きくなり、周期も短くなったため、上下方向の衝撃によりジャイロセンサの計測値がドリフトしたので、付図7及び付図8については、前記記号の(d)の結果を載せていない。

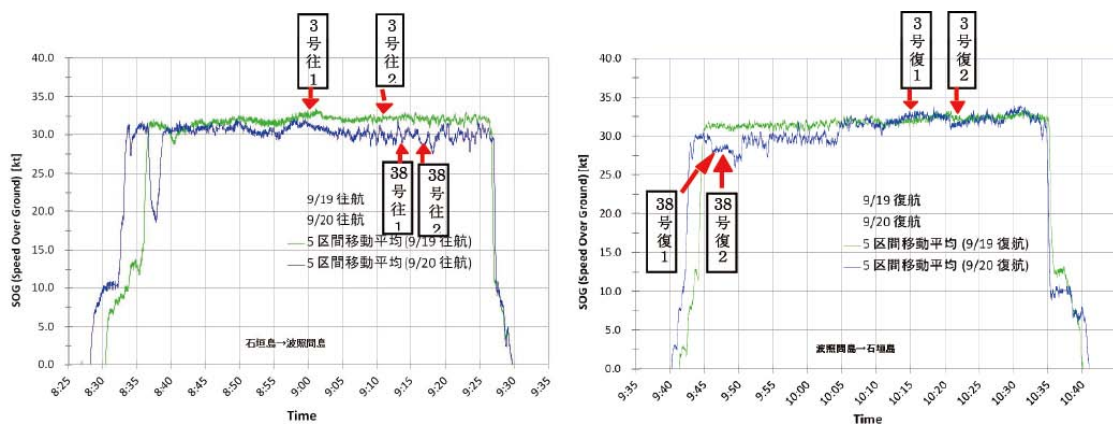
図2.2 船速

9月19日は、気象・海象共に良好であり、船速は概ね31～32 kt (最大船速33 kt)であった。9月20日は波照間島近辺の外洋海域がやや荒れ気味であり、特に向かい風となる復航の際は、前日比最大5 kt程度の減速航行(船速26～28 kt)を余儀なくされた。また、図2.3では単なる減速だけではなく、波に合わせてエンジンの回転数操作をしていると思われる船速の増減も観察された。赤の矢印で示したように、9月20日の大きな加速度を計測したのは減速航行中だったことが分かる。

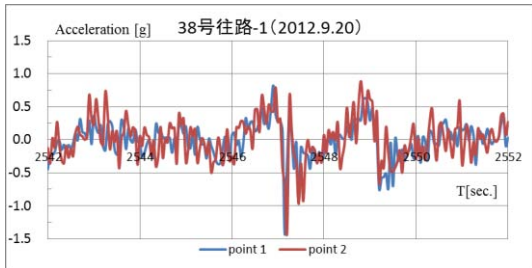
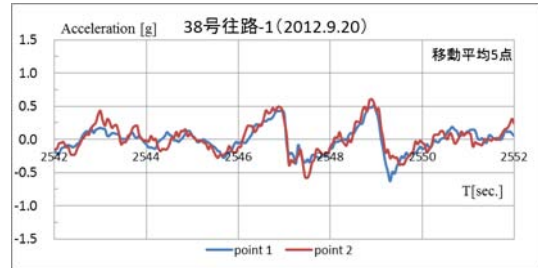
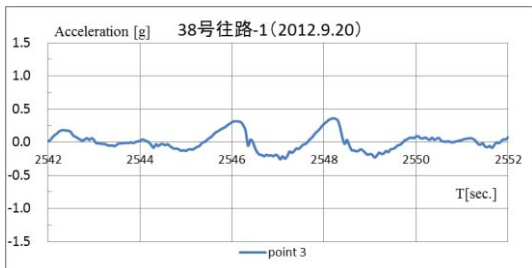
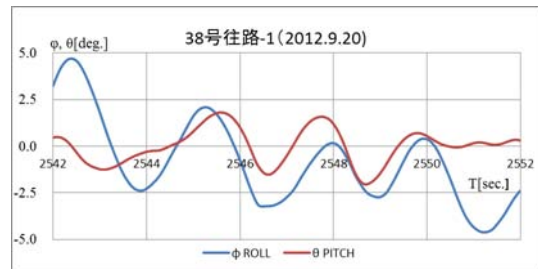
図 2.10 「38号」往路1 例目  
(2012.9.20 / 9:14:21.0 ~ 9:14:31.0)

図 2.6～2.13 に 1 航海中で最も上下加速度が大きくなった時の加速度の計測結果を両船それぞれで 2 例ずつ示す。各図 (a) は POINT 1 と POINT 2 での上下加速度計センサで計測したスムージングしていない実測値で、高い周波数の船の振動、ノイズ等が載った状態であり、ひげ状になったピーク値だけをみると人体に影響する加速度よりも値が大きくなっている可能性がある。そこで、各図(b)では、(a)の計測値を 3 点でスムージング処理した結果を示す。(a) (b) 図では、青実線が POINT 1、赤実線が POINT 2 のグラフである。(c) (d) は POINT 3 でのジャイロセンサでの計測値で、(c)が上下加速度を、(d)は横揺れ $\phi$ と縦揺れ $\theta$ を示す。加速度のグラフの縦軸は、加速度単位 G (重力加速度) で整理しており、 $1G=9.80665m/s^2$ である。

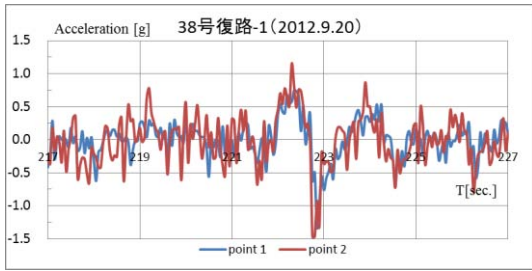
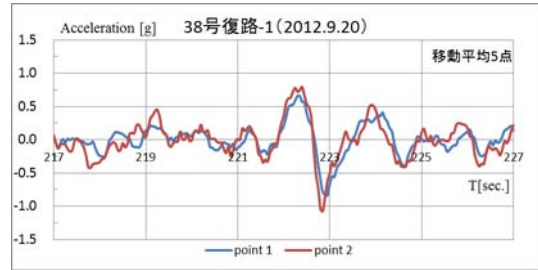
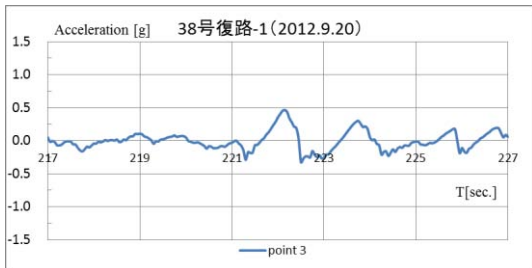
図 2.1 2 「38号」復路 1 例目  
(2012.9.20 / 9:46:26.0 ~ 9:46:36.0)

なお、「38 号」の復路は向波でピッチング運動が大きくなり、周期も短くなったため、上下方向の衝撃によりジャイロの計測値がドリフトした。このため、図 2.12 と図 2.13 では、(d)横揺れと縦揺れの結果を載せていない。

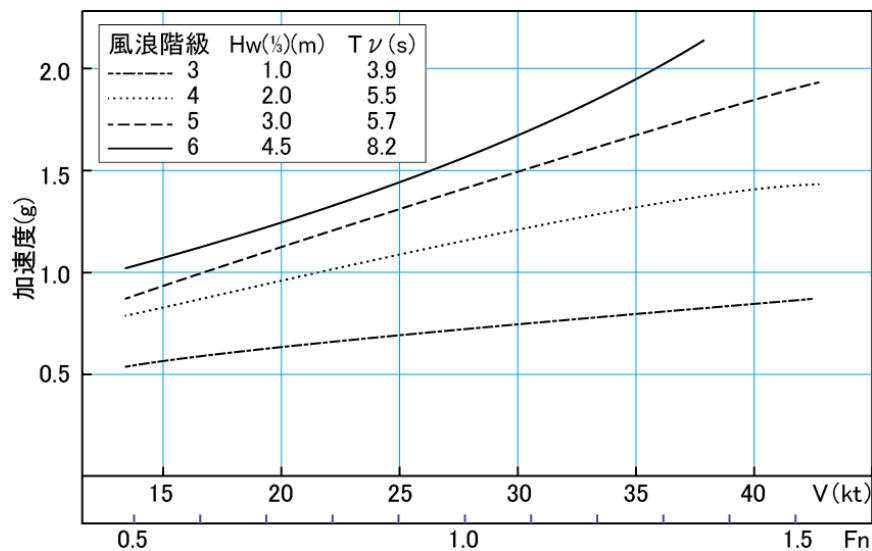
図 3.5 「3号」及び「38号」での船速と船首上下加速度との関係

図 3.1～3.4 から「3号」及び「38号」の水線長 21m を用いて、「3号」及び「38号」での船速と船首上下加速度との関係を整理したものが、図 3.5 である。風浪階級が低い、つまり海象が穏やかな場合には、船速が高くなっても船首加速度はそれほど大きくならないが、風浪階級が高くなると急激に大きくなることが分かる。

なお、図3.5から考察すると、事故時の「3号」「38号」の速力が約15~20knであったとすると、風浪階級が5以上でないと船首加速度は1Gを超えることはなく、事故は起きないものと考えられる。このことから推察すると、事故時の速力は、約15~20knよりやや高かったと考えるのが妥当であろう。

(1)航行方法による防止策としては、海象、特に図3.5に示すように波高と船速との関係が重要である。前章での解析に基づいて、座席での加速度から航行の可否や最大速度等を決定するよう、航行マニュアルを改善し、これを遵守するといった事故防止策は有効であると考えられる。

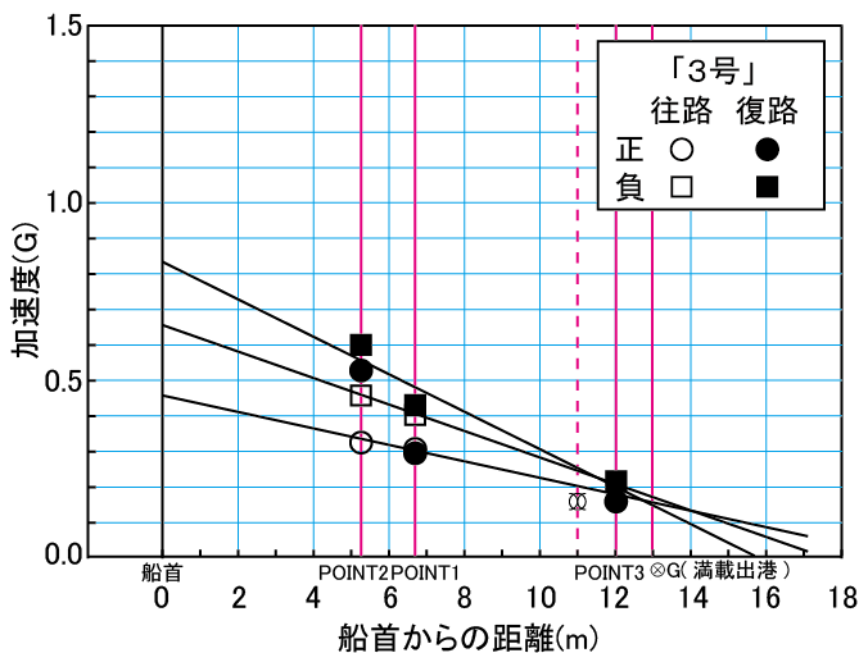
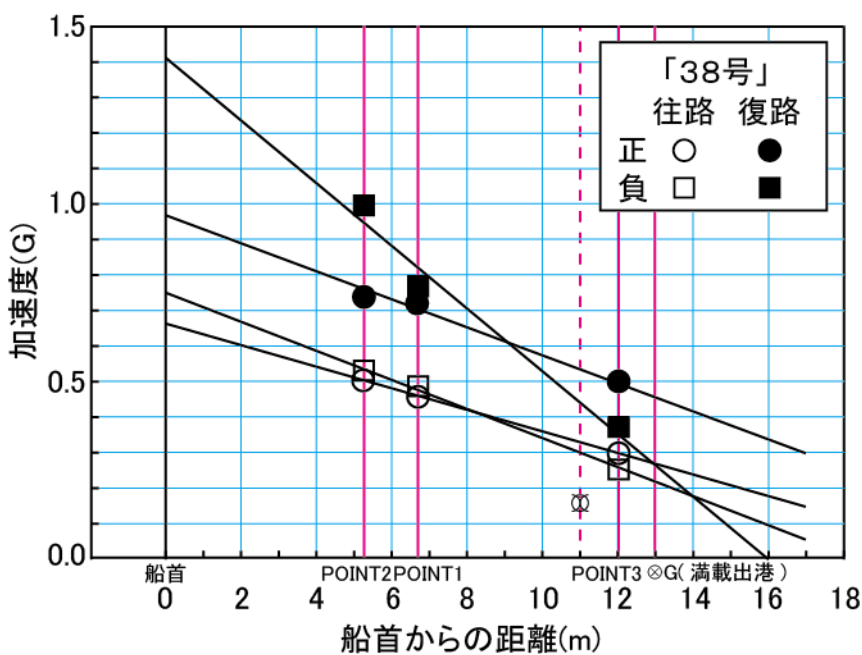
図 3.6 船首からの距離と加速度の関係「3号」

表 2.1 では、上向きの加速度を正、下向きの加速度を負としていたが、グラフではその絶対値である加速度の大きさを示している。完成重量重心復原計算書に記載されている満載出港時の重心位置（「3号」が1.935m船尾側、「38号」が1.941m船尾側）を図中に◎印として示した。

船体の上下加速度は縦揺れ（ピッチ）と上下揺れ（ヒープ）との合成であるが、船体を剛体だと仮定すると、ヒープの値には位置による違いがないが、ピッチは回転軸付近でゼロとなり、そこから前後に離れるに従って直線的に大きくなると考えられる。実際、図 3.6、3.7 で同条件の値を結んでみると、比較的直線に乗ることが確認できる。これより、ピッチの回転軸を推察すると、船体中心よりやや後方、重心位置付近にあり、上下加速度はそこから船首に向かって直線的に増加していると考えられる。

この直線近似によって船首での上下加速度を求め、「3号」往路での風浪階級が3程度、「3号」復路及び「38号」往路の風浪階級が3.5程度、「38号」復路での風浪階級が4程度であることを考慮して、図 3.5 の値と比較すると、「38号」の復路での負の加速度以外は非常に近いことが分かる。つまり、図 3.5 とこの直線近似により、各座席位置での上下加速度がある程度予測可能なことが分かる。

(2)座席位置による防止策については、図3.6、図3.7に示すように、この形式の船では座席位置が船首に近いほど加速度が大きくなる。前章での解析に基づいて、海象が厳しい場合には、船首に近い前何列かの座席を使用禁止にするなどの措置をとるといった事故防止策は有効であると考えられる。
