船舶事故等調査報告書の訂正について

船舶事故調査報告書（MA2013-8）（公表年月日：平成25年8月30日）

船種船名：漁船 春日丸

事故種類：転覆

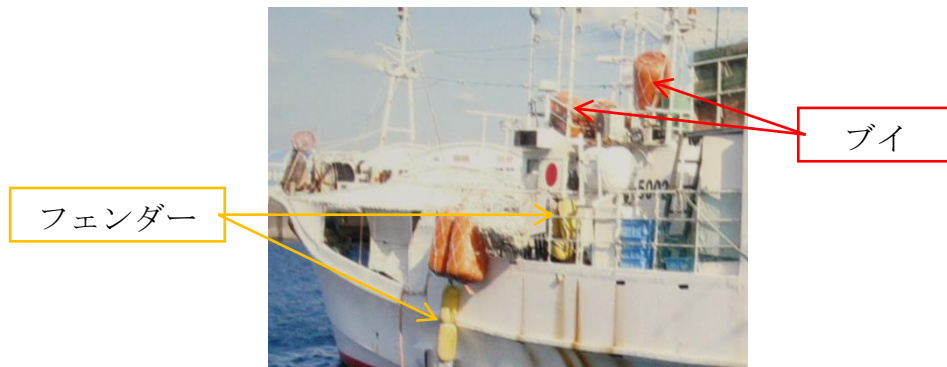
写真2.1-1 ブイ及びフェンダー

乗組員B、乗組員C及び乗組員Dは、救命いかだがしぼんで海に投げ出された後、オレンジ色のブイにつかまり、漁労長はフェンダーにつかまって漂流していたが、乗組員3人がつかまっているブイと自らの距離が近くなったので、ブイとフェンダーを数珠つなぎにし、ブイにつかまっていた乗組員Dをフェンダーの間に入れるようにして一緒に漂流した。（写真2.1-1参照）

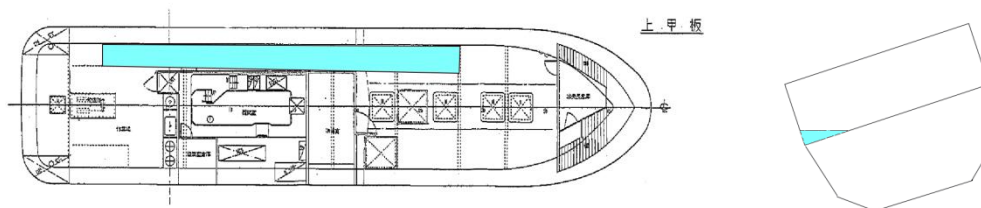
図 2.5-7 滞留水の状態

なお、放水口の位置は全て上甲板直上と仮定し、流量係数は平均値とし

た。(図 2.5-7 参照)

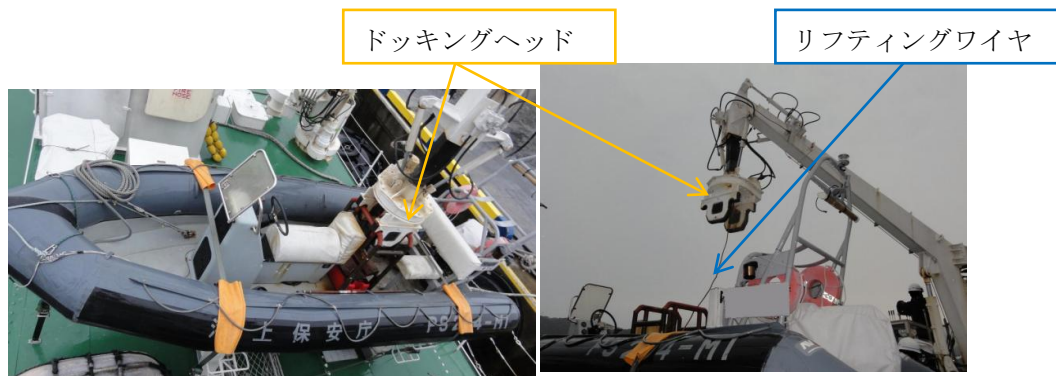
写真2.6-1 搭載艇A用のダビットの状況

搭載艇Aは、全長4.86m、最大搭載人員5人（近海区域 ただし、母船から半径5海里以内の水域の場合）、船底FRP、艇体ゴム製の警備救難艇であり、巡視船Aの左舷船尾に設けられているダビットの右前方に右舷側に艇首を向けて搭載されていた。搭載艇Aの内部は、船首側から順に操縦席、フック付きドッキングヘッド固定装置及び椅子があり、船尾端に船外機が装備され、船首尾にもやい索が装着されていた。

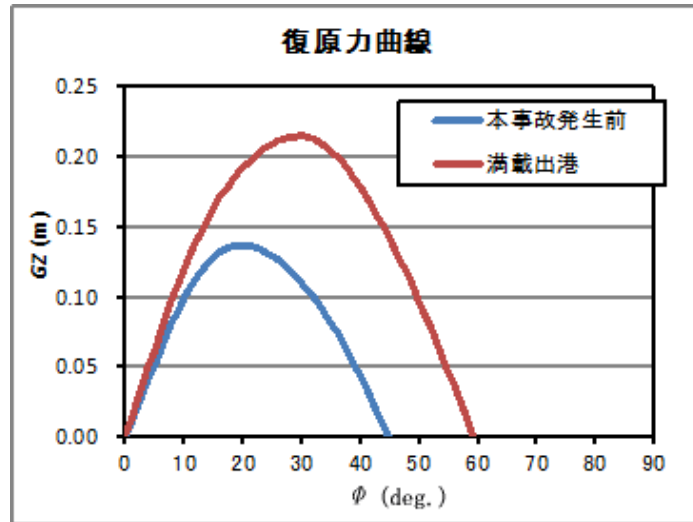
図 2.10-1 本事故発生前の復原力曲線

状態	$G_0M$ (m)	$da$ (m)	$df$ (m)	$dm$ (m)	$Fb$ (m)
本事故発生前	0.59	2.35	1.21	1.78	0.25
満載出港	0.73	2.08	1.39	1.74	0.30

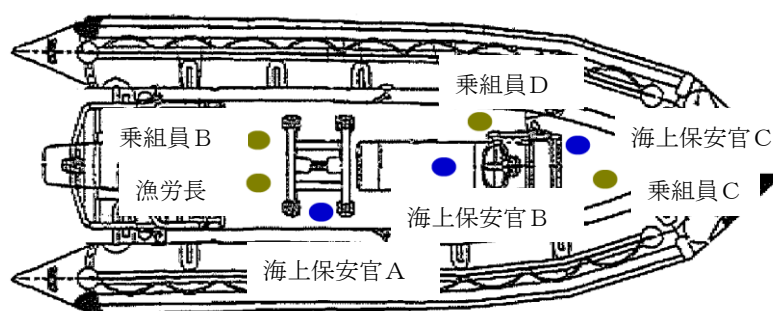
図2.12-1 搭載艇Aの乗組員等

漁労長、乗組員B、乗組員C及び乗組員Dは、搭載艇Aに救助され、乗組員Cが船首部に、乗組員Dが操縦席の左舷側に、漁労長及び乗組員Bが操縦席後方にそれぞれ位置しており、海上保安官A、同B及び同Cは、操縦席の後方右舷側、操縦席及び船首部にそれぞれ位置していた。

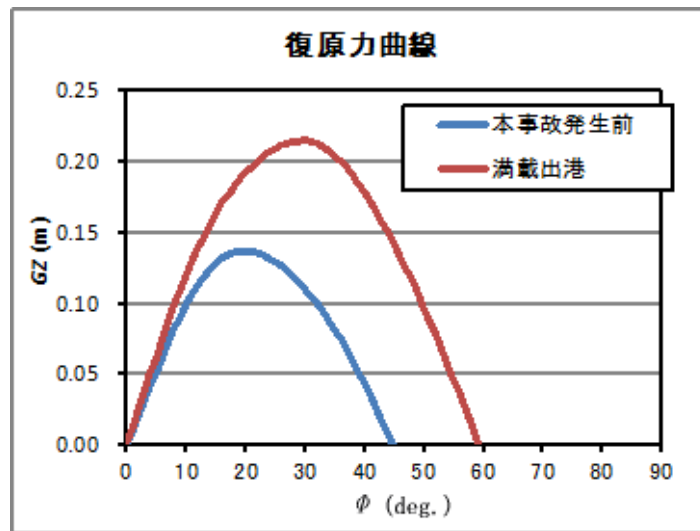
図 2.1 本事故発生前の復原力曲線 (本編 図 2.10-1 再掲)

その結果、本事故発生前の状態のメタセンタ高さ ( $G_0M$ ) は 0.59 m となり、満載出港状態に比べて 0.14 m 小さくなる (表 2.3)。また、図 2.1 に示したように本事故発生前の状態の復原力 (青線) は、満載出港状態 (赤線) に比べて全般的に小さくなり、復原力の最大値 ( $GZ_{max}$ ) は、満載出港状態で 0.22 m となるのに対して、本事故発生前の状態では 0.14 m と 4 割程度小さくなる。更に、本事故発生状態の復原力消失角 ( $\phi_p$ ) は、満載出港状態に比べて  $10^\circ$  以上も小さい約  $45^\circ$  となっており (図 2.1)、本事故発生前の状態の復原性は、満載出港状態に比べて低下していたと考えられる。なお、舷端没水角 ( $\phi_d$ ) は、本事故発生前の状態と満載出港状態で大きな差異はないが、本事故発生前の状態では、満載出港状態に比べて、船員室出入口からの海水流入角 ( $\phi_{f1}$ ) は約  $13^\circ$ 、機関室出入口からの海水流入角 ( $\phi_{f2}$ ) は約  $10^\circ$  も小さくなっている (表 2.4)。これは、直立状態で、本事故発生前の状態の方が、満載出港状態より船尾喫水が深くなっていること (表 2.3) に加え、満載出港状態では横傾斜に伴い船首側へのトリムの変化が大きいためである。

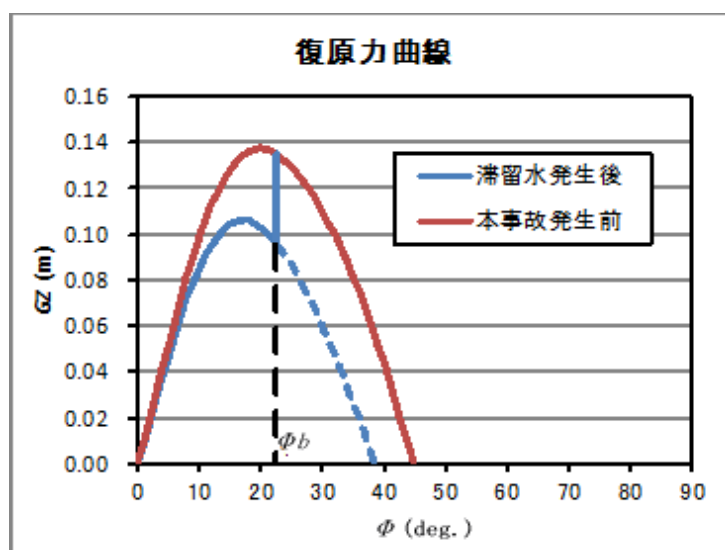
図 3. 2 滞留水発生後の復原力曲線（船長が船員室から上甲板へ出た時点）（本編 図 2. 1 0-2 再掲）

ここでは、船長が船員室から上甲板へ出た時点での復原力を評価するため、傾斜に伴う放水口からの流入水の変化や滞留水の船外への流出はないものとし、表 3. 1 に示した実質的な滞留水の重量重心は傾斜角に関わらず一定とした。なお、ブルワーク上端が没水すると、甲板上の滞留水は船外の海水と一体となることから、復原力は滞留水がない状態の値と一致する<sup>[3],[4]</sup>。表 3. 1 に示した重量重心では、ブルワーク上端の没水角（ $\phi b$ ）が  $22.5^\circ$  となることから、図 3. 2 においても当該角度以上の復原力は、滞留水発生前の本事故発生前の状態の復原力（赤線）と一致する。

表 3. 3 に示したように、滞留水発生後のメタセンタ高さ（ $G_oM$ ）は  $0.53$  m となり、滞留水発生前（本事故発生前）の状態に比べて  $0.06$  m 小さくなる。また、滞留水発生後の乾舷は  $0.20$  m と、滞留水発生前の状態に比べて  $0.05$  m 小さくなるため、滞留水発生後の舷端没水角（ $\phi d$ ）は  $4.7^\circ$  と滞留水発生前に比べて  $2^\circ$  以上小さくなる。更に、図 3. 2 に示したように滞留水発生後の復原力（青線）は、本事故発生前の状態（赤線）に比べて全般的に小さくなり、復原力の最大値（ $GZ_{max}$ ）は、本事故発生前の状態で  $0.14$  m となるのに対して、滞留水発生後では  $0.11$  m、と 2 割程度小さくなる。なお、滞留水発生後の状態の機関室出入口からの海水流入角（ $\phi_{f2}$ ）は、ブルワーク上端の没水角より大きくなるので、本事故発生前の状態（表 2. 4）と同じ  $30.4$  度と評価される。

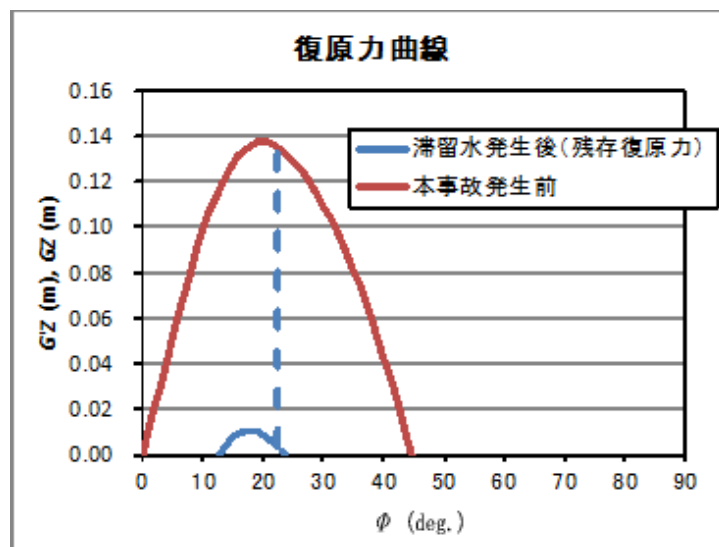
図 3. 3 滞留水発生後の残存復原力曲線 (船長が船員室から上甲板へ出た時点)  
(本編 図 2. 1 0-3 再掲)

図 3. 3 と図 3. 2 とを比べることで、滞留水の片寄りの影響により実質的な復原力が大幅に減少することが分かる。なお、上述した通り、ブルワーク上端が没水すると、甲板上の滞留水は船外の海水と一体となることから、滞留水による傾斜モーメントはなくなり、復原力は急激に増大し滞留水がない状態の値に一致するようになる。ただし、ブルワーク上端が没水すると、ブルワークが抵抗になるので、船がなかなか復原しない。そのため、ブルワーク上端が没水すると横傾斜が海水流入角未満であっても、波浪の影響で船内出入口下端が海面下に水没し、船内への浸水が発生する可能性も考えられ、安全性確保が困難になると考えられる。

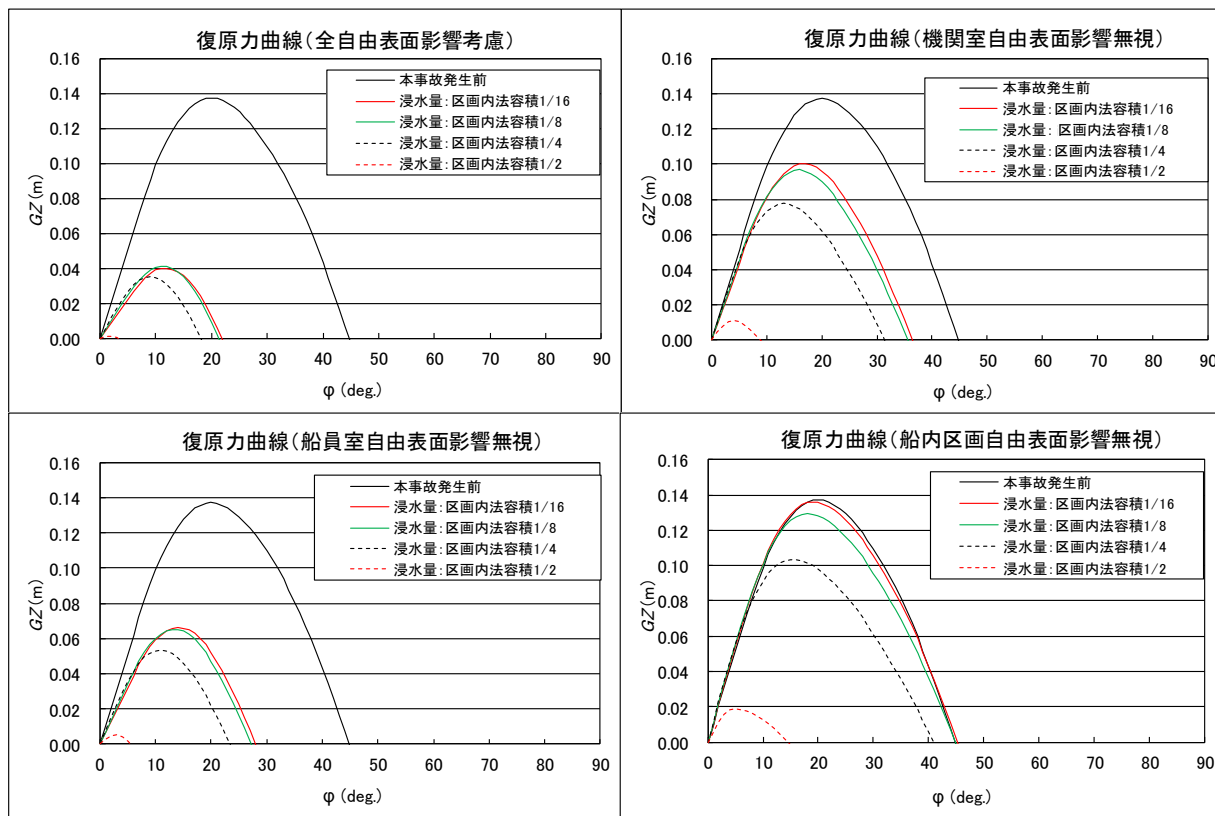
図4.1 想定した船内区画浸水発生後の復原力 (本編 図2.10-4再掲)

図4.1及び表4.4から、①船内区画への浸水量が増えるに従って復原力が大幅に低下すること、②自由表面影響の算入（発生）範囲によって復原力が大幅に変化すること、③浸水量が内法容積の1/16の場合の復原力と1/8の場合の復原力では、その差異は比較的小さいことが分かる。更に、図4.1から、④全ての自由表面影響を算入した場合（左上図）には浸水量が内法容積の1/16であっても、復原力の最大値（ $GZ_{max}$ ）は0.04m程度、復原力消失角（ $\phi f$ ）は21°程度となり、船内浸水がない本事故発生前の状態（ $GZ_{max}$ ：0.137m、 $\phi f$ ：45°）に比べてそれぞれ1/3以下、1/2以下になることなどが分かる。

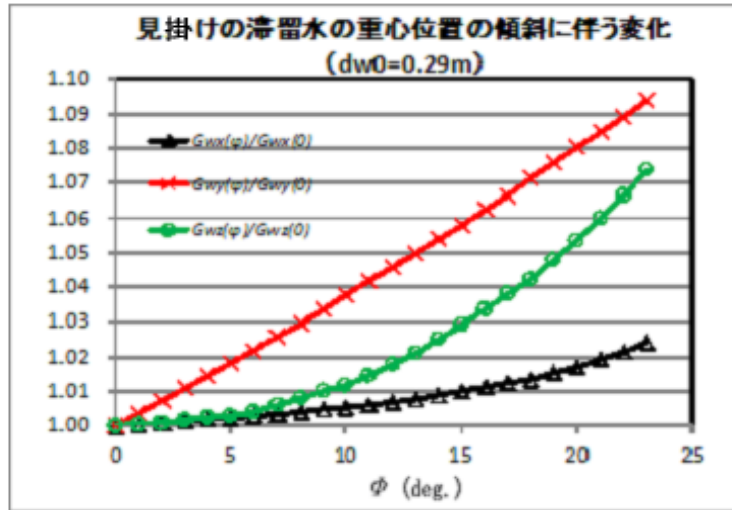
図 5. 1 傾斜に伴う見掛けの滞留水の重心位置の変化例 ( $w = 7.187t$ )

準静的な状況では、船体の傾斜に関わらず滞留水の水面は水平を保つ。そのため、船体の傾斜に伴い、滞留水の重心が変位することになる。図5.1に、滞留水の重量 ( $w$ ) が7.187tの場合 ( $dw_0=0.29$ m) の傾斜に伴う滞留水の重心位置の変化を示す。黒線が滞留水の重心の前後位置、赤線が左右位置、緑線が上下位置であり、それぞれ直立状態 ( $\phi=0$ ) の値に対する割合を示している。本船のブルワークは外側に比較的大きく張り出していることなどから、傾斜に伴い滞留水は舷側に片寄り、重心の左右位置は外側へ変位するとともに、上下位置も高くなる。

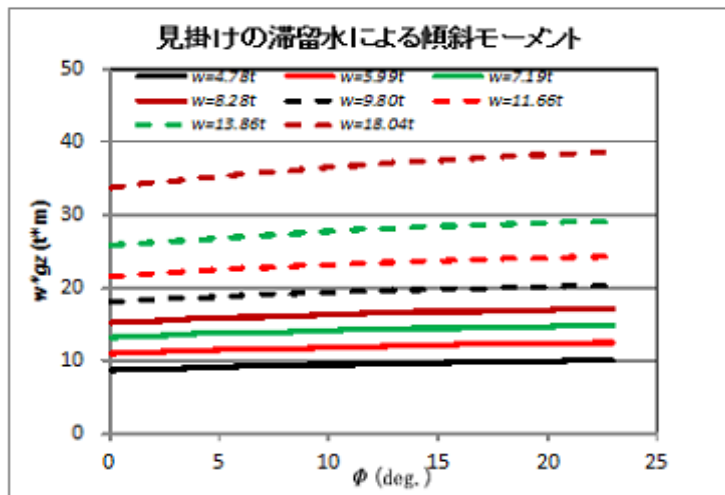
図 5. 2 計算を行った見掛けの滞留水による傾斜モーメント

表 5. 4 に示した甲板上的見掛けの滞留水による傾斜モーメントを図 5. 2 に示す。図 3. 1 に示した範囲を滞留範囲としているので、直立状態 ( $\phi = 0$ ) でも滞留水による傾斜モーメントが発生する。また、図 5. 1 に示した傾斜に伴う滞留水の重心位置の変化を考慮しているため、傾斜角が大きくなるにつれて、滞留水による傾斜モーメントは若干増加する。

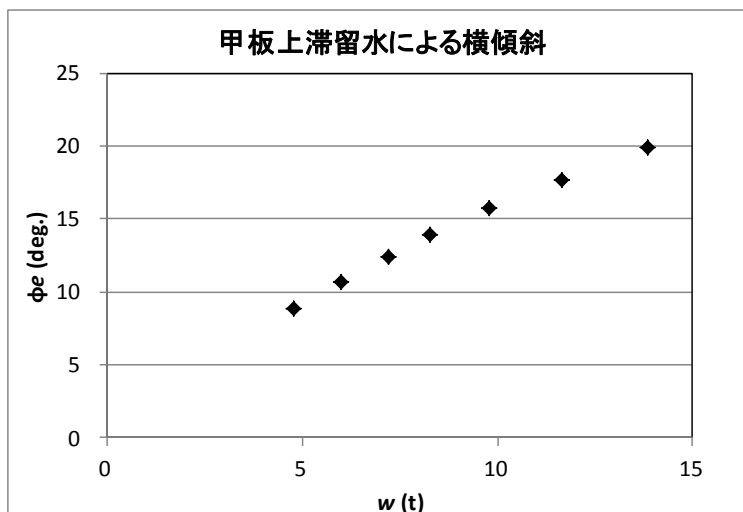
図 5.3 滞留水による横傾斜角 ( $\phi_e$ )

図 5. 2 に示した見掛けの滞留水による傾斜モーメントとブルワーク上端までを水密としてその浮力を考慮した復原力を比較して、滞留水の片寄りにより生じる横傾斜角 ( $\phi_e$ ) を求め、当該傾斜角における左舷側ブルワーク上端の水面上高さ ( $h_{BT}$ )、ブルワークの放水口に掛かる滞留水の水頭 ( $hh$ )、滞留水の左舷側通路端での水位 ( $dwh1$ ) 及び機関室出入口での水位 ( $dwh2$ ) を評価した結果を表 5. 5 及び図 5. 3、図 5. 4 に示す。ブルワー

海水の打込みは、舷側での相対水位変動の大きさがその位置でのブルワーク上端の水面上高さより大きくなった場合に、発生するとされている。本船の場合、事故時には右舷船首 60° ~ 70° からの波を受けながら航行していたとのことであり、波上側 (右舷側) の相対水位変動は波下側 (左舷側) の相対水位変動より大きくなる。そのため、左舷側傾斜角が比較的小さい状態では、海水の打込みは、波上側 (右舷側) から発生していたと想定される。

一方、傾斜角が大きくなると傾斜舷（左舷）側のブルワーク上端の水面上高さが減少するため、打込みは、左舷側からも発生するようになると考えられ、滞留水量の増加とともに打込み頻度や打込み水量が増加したと考えられる。また、表 5. 5 及び図 5. 4 に示したようにブルワークの放水口に掛かる滞留水の水頭（ $hh$ ）は、滞留水量によってほとんど変化しないことから、打込み頻度や打込み水量が増加すると、滞留水量は徐々に増加すると考えられる。すなわち、滞留水の増加に伴い、横傾斜が増大するとともに、ブルワーク上端の水面上高さが減少するので、事故発生時には打込み滞留水が更に増加しやすくなったと推測される。

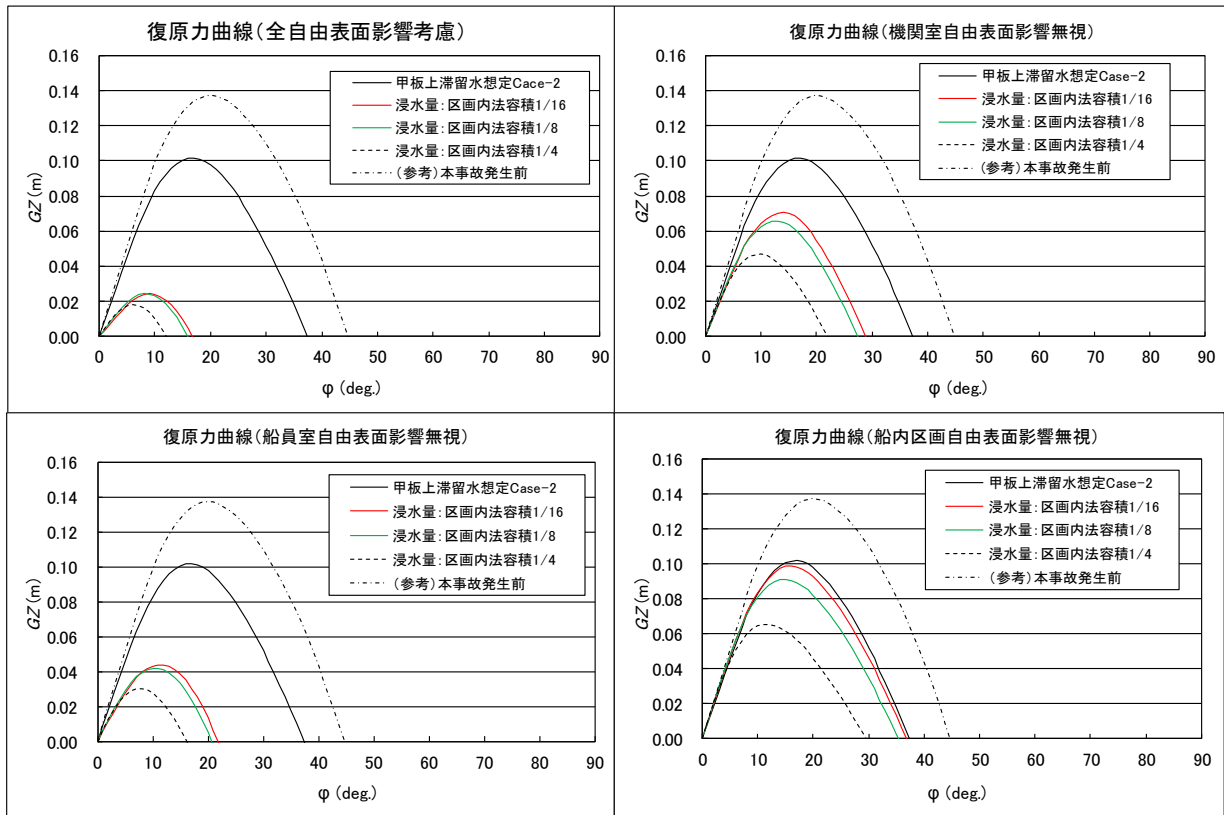
図 5.5 想定した甲板上の滞留水及び船内区画浸水発生後の復原力曲線 (本編 図 2.10-5 再掲)

図 5.5 及び表 5.9 から、機関室出入口での水位 ( $dwh2$ ) が 0.28 m となる滞留水が甲板上に発生したことで、滞留水発生前の本事故発生前の状態に比べ低下した復原力が、船内区画への浸水により更に大幅に低下することが分かる。全ての自由表面影響を算入した場合、浸水量が内法容積の 1/16 であっても、メタセンタ高さ ( $G_{01}M$ ) は 0.21 m となり、船内区画への浸水前の甲板上滞留水 (case-2) だけが発生した状態 ( $G_0M=0.52$  m) の 4 割程度 (表 5.9)、復原力の最大値 ( $GZ_{max}$ ) は 0.02 m 程度、復原力消失角 ( $\phi_f$ ) は 5° 程度となり (図 5.5 左上図)、船内区画への浸水がなく甲板上滞留水 (case-2) だけが発生した状態 ( $GZ_{max}$ : 約 0.10

m、 $\phi_f$ : 約  $37^\circ$ ) に比べてそれぞれ  $1/5$  以下、 $1/2$  以下になることなどが分かる (図 5.5)。

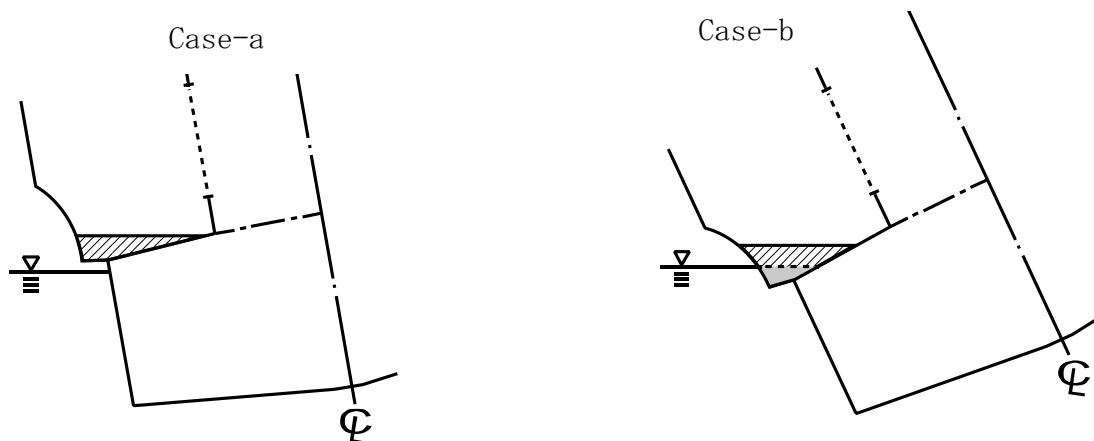
図A 1. 1 滞留水による横傾斜

乾舷の低い船舶の暴露甲板上的へ海水の打込みが発生し、片舷に片寄って滞留した場合を考える（図A 1. 1）。滞留水量が少なく、滞留水の片寄りによる定常傾斜角が舷端没水角より小さい場合（Case-a）、斜線で示した甲板上的の海水は全て滞留水として取り扱い、その影響を考慮する必要がある。一方、滞留水の片寄りによる定常傾斜角が舷端没水角より大きい場合（Case-b）、甲板上的の海水の内、船外の水面と同じ高さまでの部分（塗りつぶし部分）は横傾斜に伴う流入水であり、それを除いた斜線で示した部分のみが実質的な滞留水として、復原性に影響を及ぼす<sup>[1], [4]</sup>。

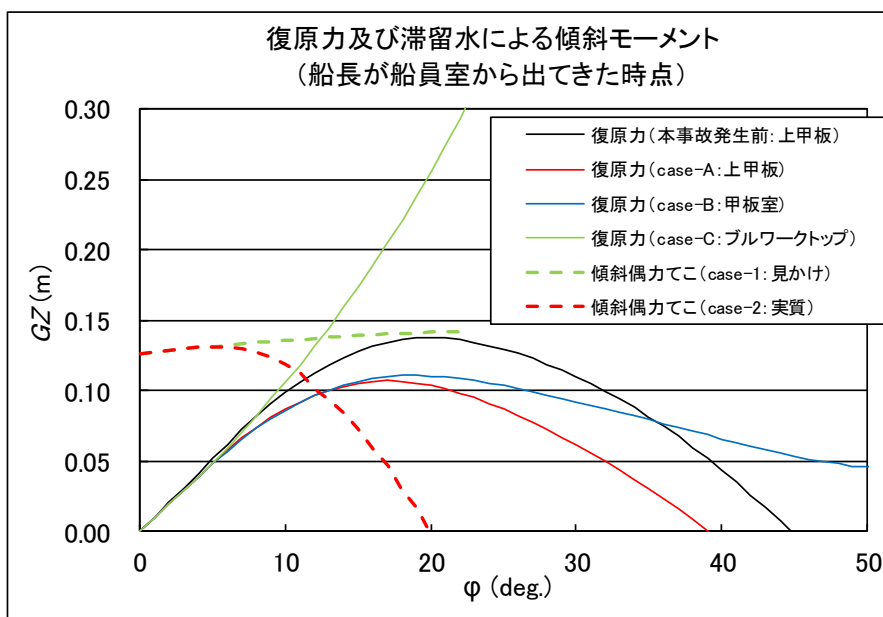
図A 1. 2 復原力及び滞留水による傾斜モーメント (船長が船員室から出てきた時点)

船長が船員室から上甲板へ出た時点での滞留水による横傾斜角は、図A 1. 2で上甲板までの浮力のみを考慮した復原力曲線（赤実線）と実質的な滞留水による傾斜偶力曲線（赤点線）の交点の傾斜角で表され、図A 1. 2で示した状態では $12.4^{\circ}$ となる。一方、ブルワーク上端までを水密としてその浮力を考慮した復原力（緑実線）と甲板上の海水を全て滞留水とした場合の傾斜モーメント（緑点線）から、横傾斜角を評価した（両者の交点）場合も $12.4^{\circ}$ となり、上述の考察が妥当であることを示している。

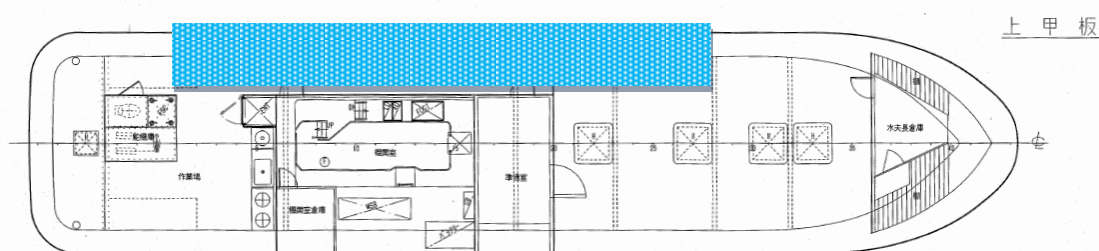
図A 1. 3 船長が船員室から上甲板へ出た時点での暴露甲板上の海水の滞留範囲

図A 1. 2に示した復原力及び傾斜モーメントの計算は以下の手順で行った。まず、船長が船員室から上甲板へ出た時点で、図A 1. 3に示した範囲の甲板が、船員室出入口位置で0. 1 m、左舷側通路位置で0. 3 5 mの高さまで冠水していたとして、見掛けの滞留水の重量重心を算定した。次に、見掛けの滞留水全てを搭載物として算定した船の重量重心で復原力計算を行うとともに、傾斜角ごとに横傾斜に伴う流入水の水量（重量）及びその重心位置を求めた。さらに、見掛けの滞留水量が船の傾斜に関わらず一定であるとして、傾斜角ごとの重心位置（自由水影響に相当）を算定して傾斜モーメント（見掛けの傾斜モーメント）を評価した。最後に、見掛けの滞留水の重量及び重量モーメントから、横傾斜に伴う流入水の重量及び重量モーメント分を除くことで、実質的な滞留水量及びその重心位置を求め、滞留水による実質的な傾斜モーメントを推定した。図A 1. 2に示したように、舷端没水角（約 $5^{\circ}$ ）までは両者が一致しているが、傾斜角が舷端没水角より大きくなると、横傾斜に伴う流入水が増加し、実質的な滞留水による傾斜モーメントが減少する。

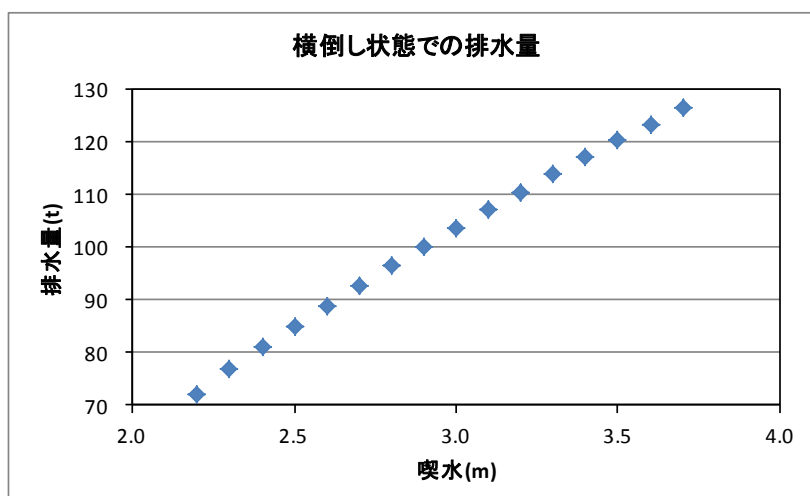
図A 2. 1 横倒し状態での排水量（重心と浮心の前後位置は一致していると仮定）

船の半分が水面下にある状態（船体中心線と水面が一致する状態）は、喫水2. 2 mに対応しており、その場合の排水量は72 t程度である。一方、本事故発生前の状態の排水量は約97. 5 tであり、そのときの喫水は約2. 83 mとなり、船体中心線が水面下約0. 63 mまで沈んだ状態となる（表A 2. 1、図A 2. 2）。
