船舶事故調査報告書

船種船名 貨物船 GUANG DA

事故種類 乗組員死亡

発生日時 平成24年1月11日 07時08分ごろ

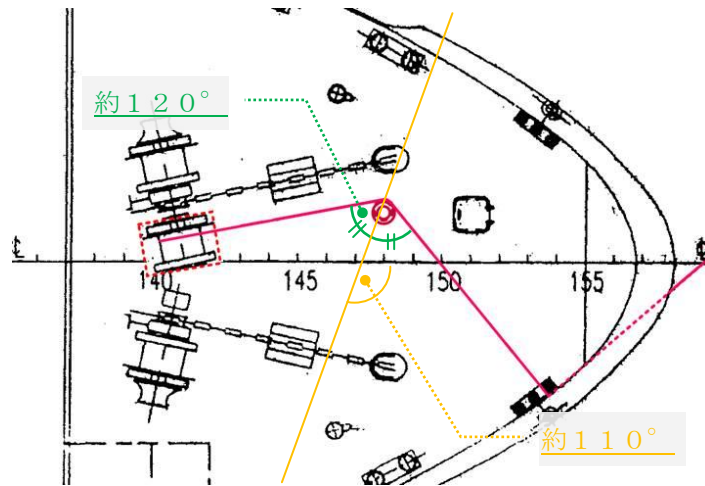
図 2.9-1 ローラ部に作用する水平力の方向と船首方向との関係

本件スタンドローラが外れた要因として延性破壊^{*29}を仮定し、強度算定は、標準的な艀装品に対して通常行われる梁理論による計算で行った。

スタンド基部溶接部のすみ肉溶接は、ダブリングプレート周縁溶接部が破断しないものと仮定すれば、表 2.9-1 に示すとおり、溶接脚長 7 mm の場合、185 kN 以上の索張力で破断すると推測された。

ダブリングプレート周縁溶接部のすみ肉溶接は、スタンド基部溶接部が破断しないものと仮定すれば、表 2.9-2 に示すとおり、溶接脚長 7 mm の場合、393～501 kN の索張力で破断すると推測された。

③ 前記①及び②の結果を比較すれば、スタンド基部溶接部のすみ肉溶接の方が、ダブリングプレート周縁溶接部のすみ肉溶接よりも低い荷重で破断する可能性が高く、スタンド基部溶接部から先に破断する事象が実際に起こりやすい破断状況であることを示唆している。

- ① 前記(3)の結果は、前記(1)で示した点と基本的に同じ状況を示しており、スタンド部とダブリングプレートが一体化した状態で甲板から外れた本事故の状況とは、最弱部位が異なる。
- ② この推測結果と実際の破断状況の違いから、本件スタンドローラが外れたのは、前提条件として仮定したすみ肉溶接の延性破壊ではないものと考えられ、また、ダブリングプレートや甲板に永久変形（塑性変形）が乏しい事実も延性破壊ではないことを補強している。
