船舶事故調査報告書

船種船名 砂利運搬船 成和丸

事故種類 爆発

発生日時 平成24年12月11日 07時05分ごろ

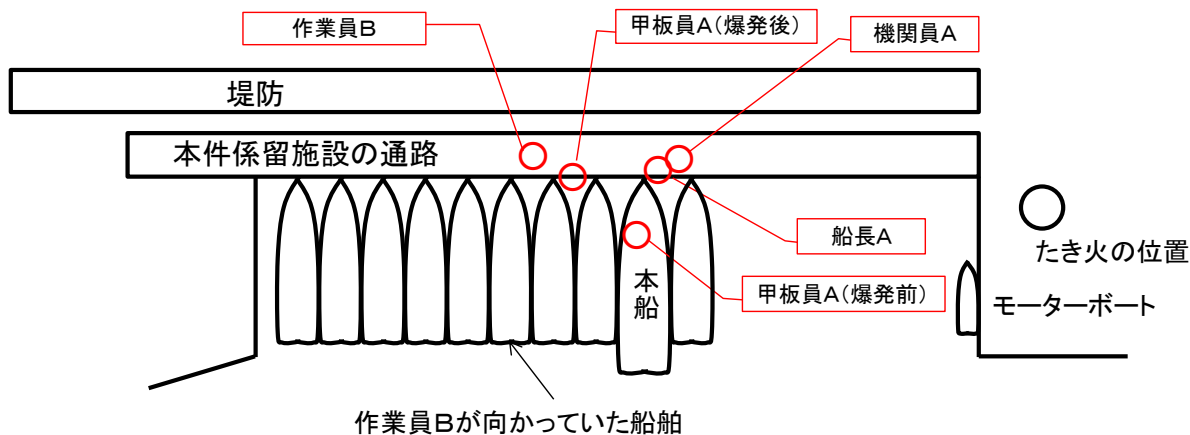
図2.1 本件係留施設における本船乗組員等の位置関係 (概略図)

機関員Aは、07時00分ごろ本件係留施設前に到着してから、乗用車の所で道具を準備し、船長Aと一緒に本船まで移動した時間を考えれば、爆発したのは、07時05分ごろではないかと思った。

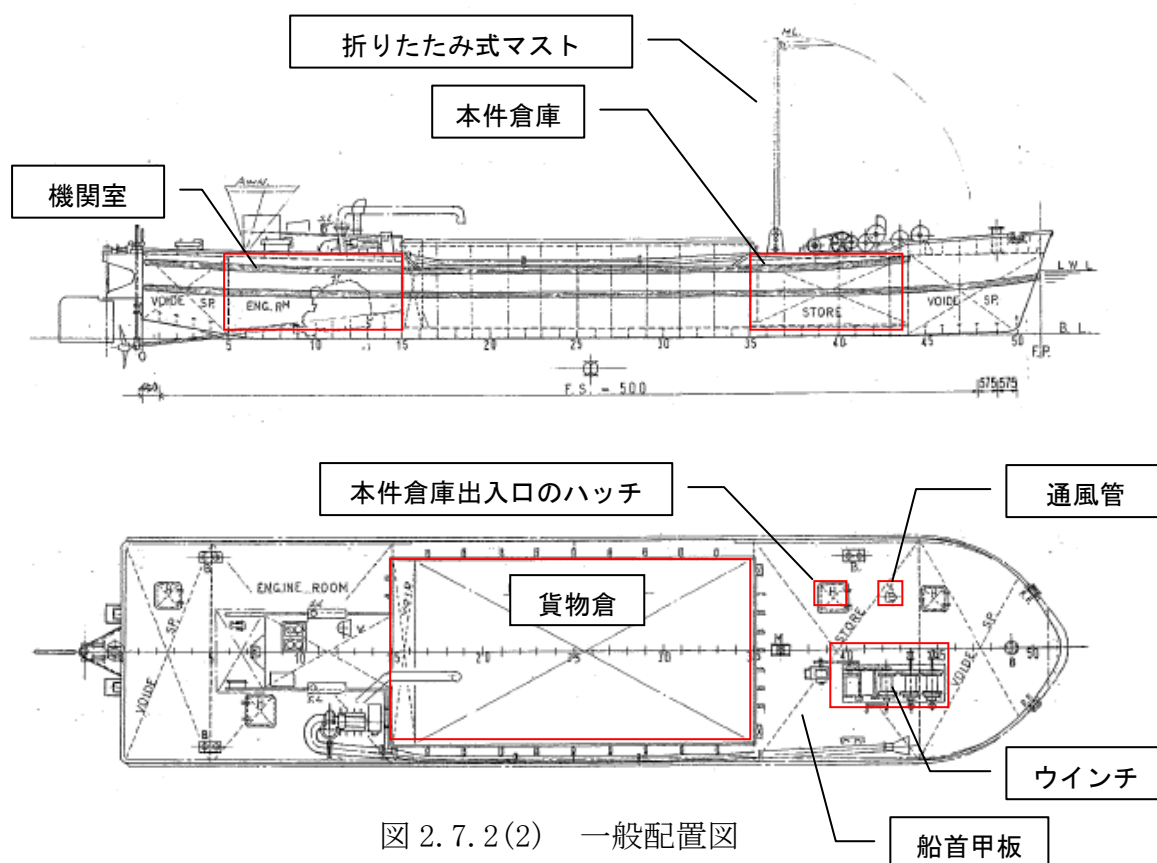
図 2.7.2(2) 一般配置図

船長A及び本船の建造会社代表の口述並びに一般配置図によれば、船首甲板には、左舷側にボイドスペース出入口及び本件倉庫出入口のハッチ各1基並びに本件倉庫の通風管1本が、右舷側に砂利採取及びアンカーに使用するウインチ1基が、中央部に折りたたみ式のマスト1基がそれぞれ設置されていた。

本船の建造会社代表の口述によれば、船首甲板の鋼板の厚さは約9mmであった。

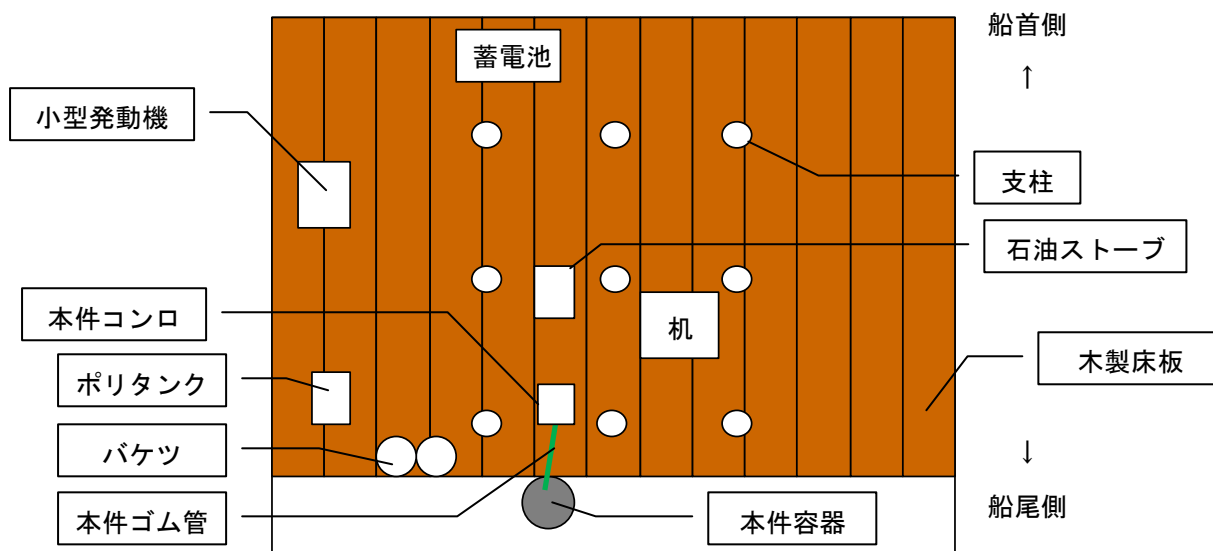
図 2.7.2(3) 本件倉庫の概略図

船長Aの口述によれば、ガス漏れ検知器は設置されていなかった。

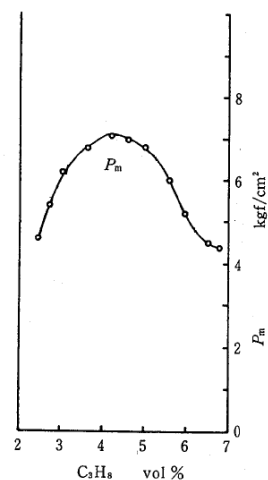
『プロパン，エチレン及び水素の爆発特性の比較－防爆電気機器の試験方法への応用を求めて－』（林年宏、田中隆二、坂主勝弘，産業安全研究所研究報告，1985年）によれば、可燃性混合ガスの爆発によって内壁に掛かる爆発圧力と空気中の濃度の関係について、20インチ容器における実験において、右図のような結果が得られている。

この実験結果によれば、プロパンの空気中の濃度が約4.2 vol%（容器内全体に充満）のとき、爆発によって内壁に掛かる爆発圧力 P_m （爆発前圧力が大気圧のとき）は最大値となる。
