船舶事故調査報告書

船種 船名 遊漁船 第七佐藤丸

事故種類 衝突（岩場）

発生日時 平成25年9月22日 00時25分ごろ

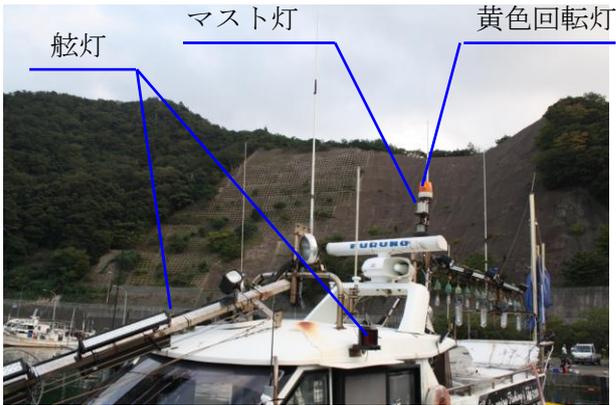
写真 2.1-4 マスト灯等の状況

本事故当時、マスト灯、両舷灯、船尾灯のほかマスト灯の上部に設置された黄色回転灯を点灯していた。また、船首甲板上に座っていた釣り客2人の安全確保のため、船首作業灯（60Wの白熱電球、甲板上高さ約50cm）を点灯していた。（写真2.1-4、写真2.1-5参照）

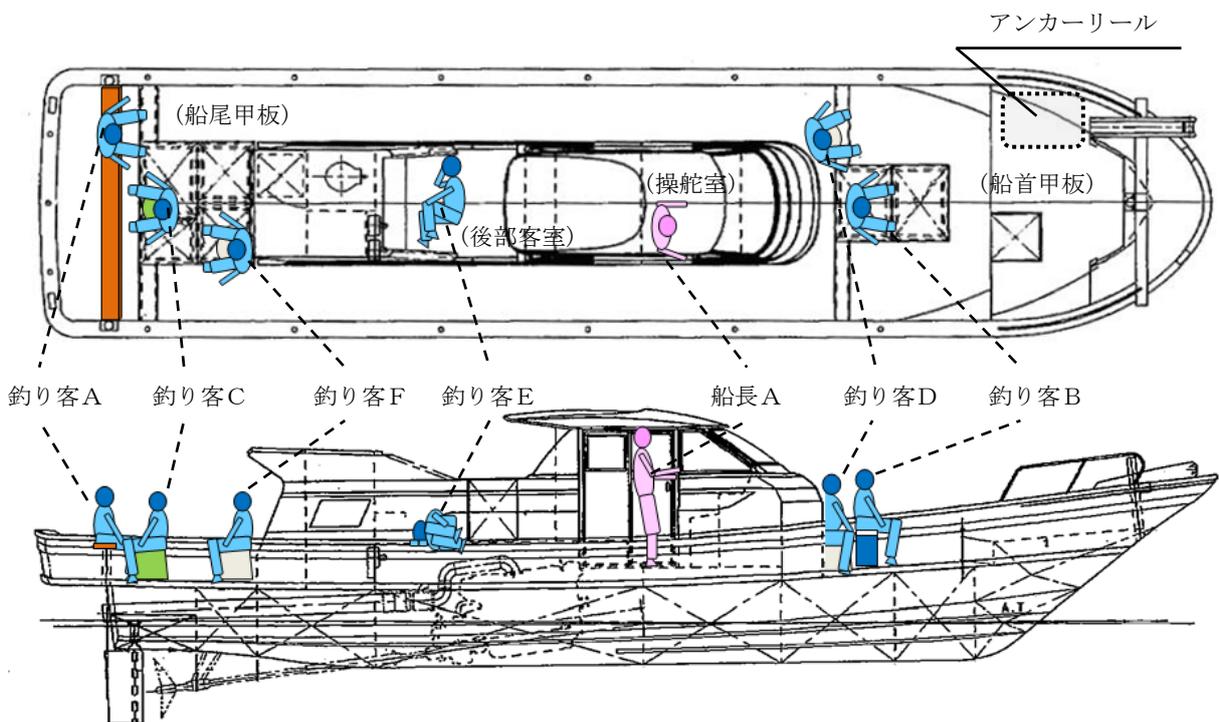
図 2.2-1 釣り客等の乗船姿勢の状況

釣り客6人及び船長Aの口述によれば、次のとおりであった。なお、釣り客Aが救命胴衣を着用していたほかは、救命胴衣を着用していなかった。(図2.2-1参照)

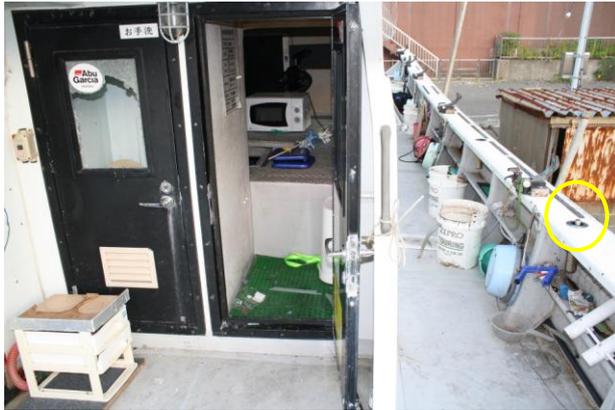
写真2.2-3 後部客室出入口付近の状況 (釣り竿を差し込んでいた箇所)

その後、落水した場所が本件岩場に近く、浅所部分に両足が届いた状態でいた際、釣り竿が目印となって落水に気付いた船長Aに身体を抱えられてA船に引き上げられた。(写真2.2-3、写真2.2-4参照)

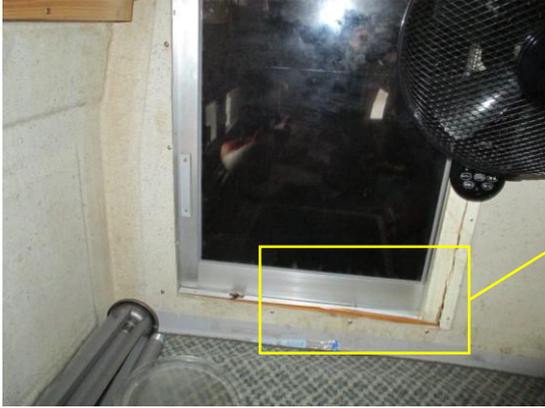
写真 2.2-5 後部客室内の左舷前方付近の状況

釣り客Eは、後部客室で左舷側に頭を向けて船尾方を向くように横になっていた。本事故時の状況は余り記憶がなかったが、衝突の衝撃で船首方に身体が飛ばされ、後部客室の左舷前方の出入口扉付近に右肩などが当たったかもしれないと思った。(写真2.2-5、写真2.2-6参照)

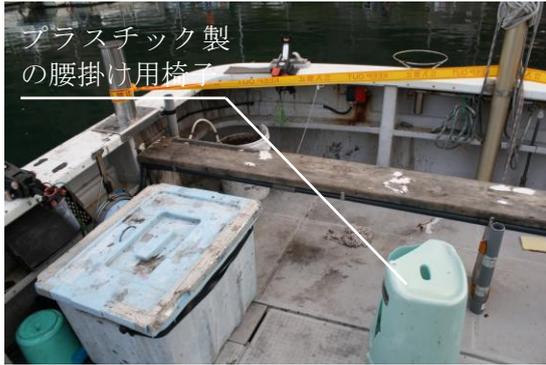
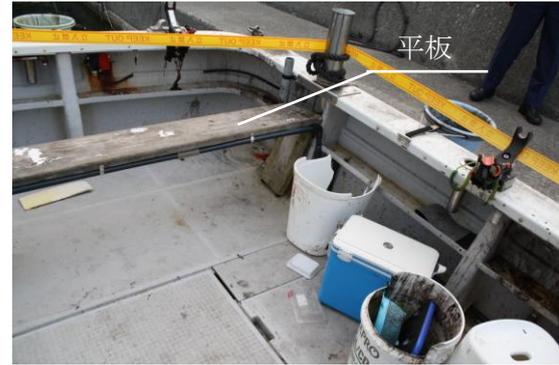
また、船尾後端から約60cmの所には、長さ約310cm、幅約23cm、厚さ約3.5cm、甲板上高さ約47cmの平板が両舷にわたって設置されており、腰を掛けられるようになっていた。(写真2.5-5、写真2.5-6参照)

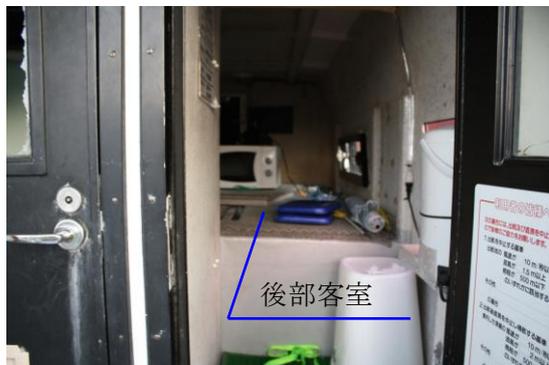
写真2.5-8 後部客室内の状況

後部客室は、縦（長さ）約 2 3 5 cm、横（幅）約 1 5 5 cm、高さ約 9 6 cm の客室スペースとなっており、床にはカーペットが敷かれ、床の高さは、甲板上約 4 8 cm であった。（写真 2. 5 - 8 参照）

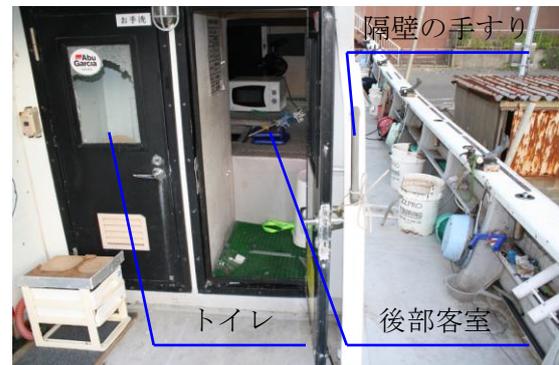
写真2.5-9 後部客室後方の状況

また、後部客室出入口の左舷側にはトイレが設置されていた。(写真2.5-9参照)

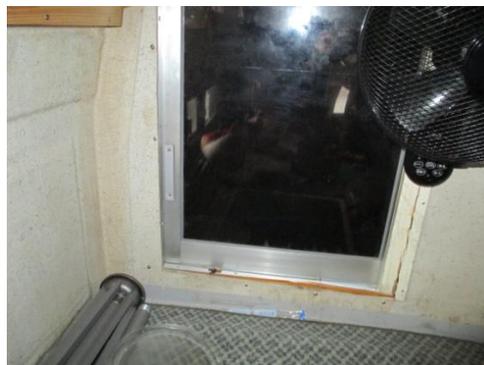
写真2.5-10 後部客室内の左舷前方付近の状況

後部客室の左舷前方には、プラスチック製のクリアパネルのサッシ扉で仕切られた操舵室に通じる出入口があり、本事故当時、操舵室側の出入口付近に釣り道具等の荷物が置かれ、開閉できないようになっていた。(写真2.5-10参照)

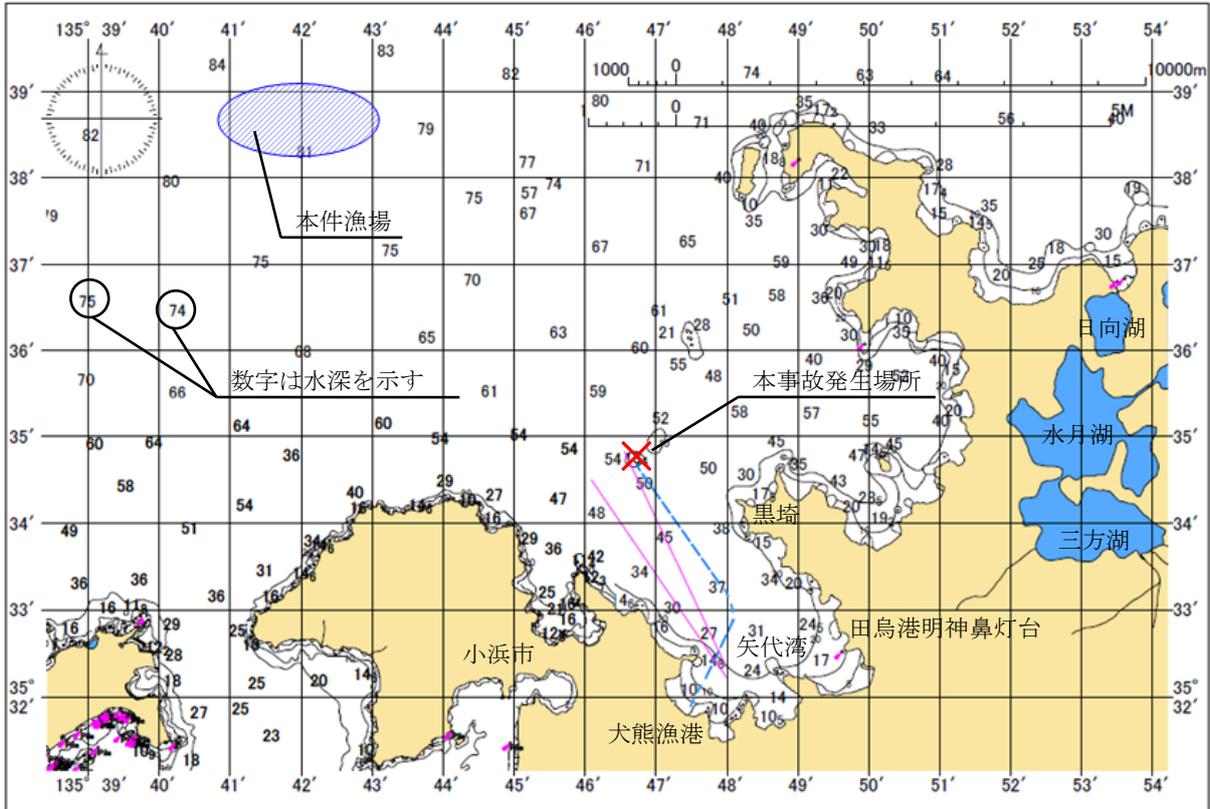
付図1 推定航行経路図(1)

（付図1 推定航行経路図（1）、付図2 推定航行経路図（2） 参照）

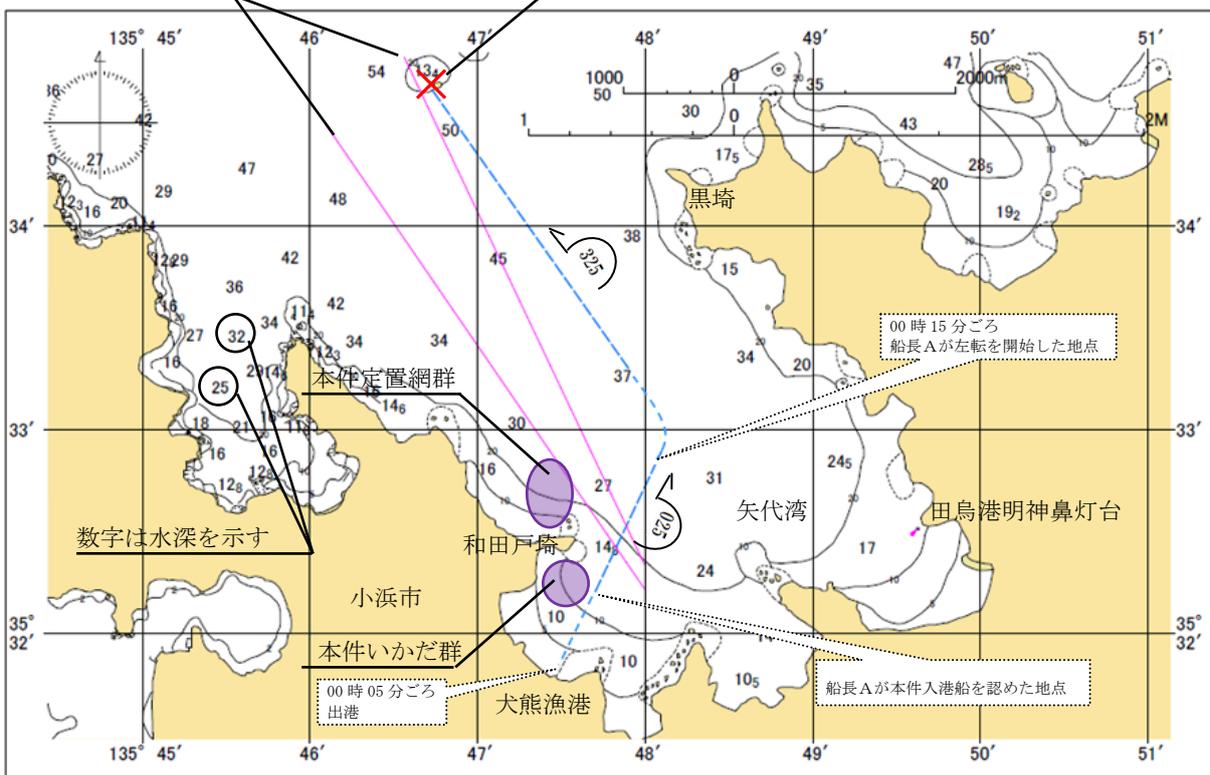
付図2 推定航行経路図(2)

GPSプロッターに
引かれていた避険線

事故発生場所(本件岩場)
[平成25年9月22日00時25分ごろ発生]
