船舶事故調査報告書

船種 船名 押船 38三協丸
船舶番号 260-45576大阪
総トン数 19トン

事故種類 転覆
発生日時 平成25年5月27日 14時50分ごろ
発生場所 兵庫県洲本市生石鼻東方沖
生石鼻灯台から真方位115° 1.7km付近
(概位 北緯34°15' 東経134°58')

押船転覆事故に係る解析調査 報告書

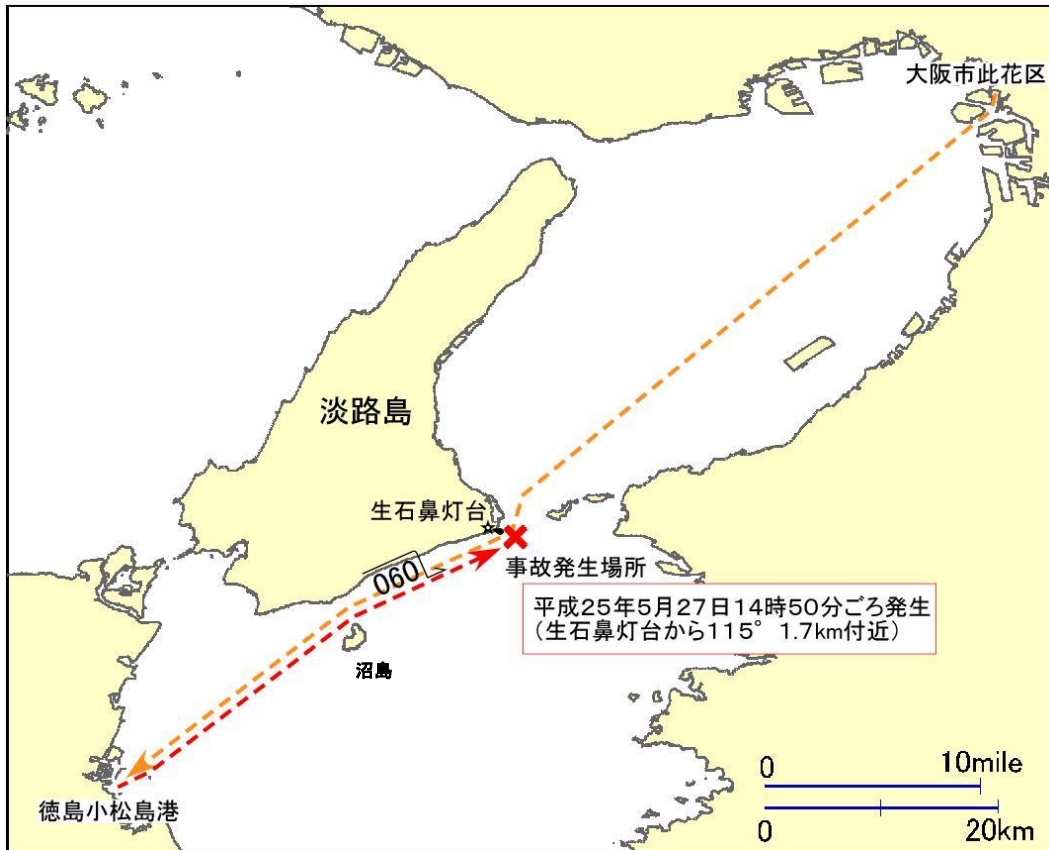
付図1 事故発生経過概略図

(付図1 事故発生経過概略図、写真1 本船転覆後の状況 参照)

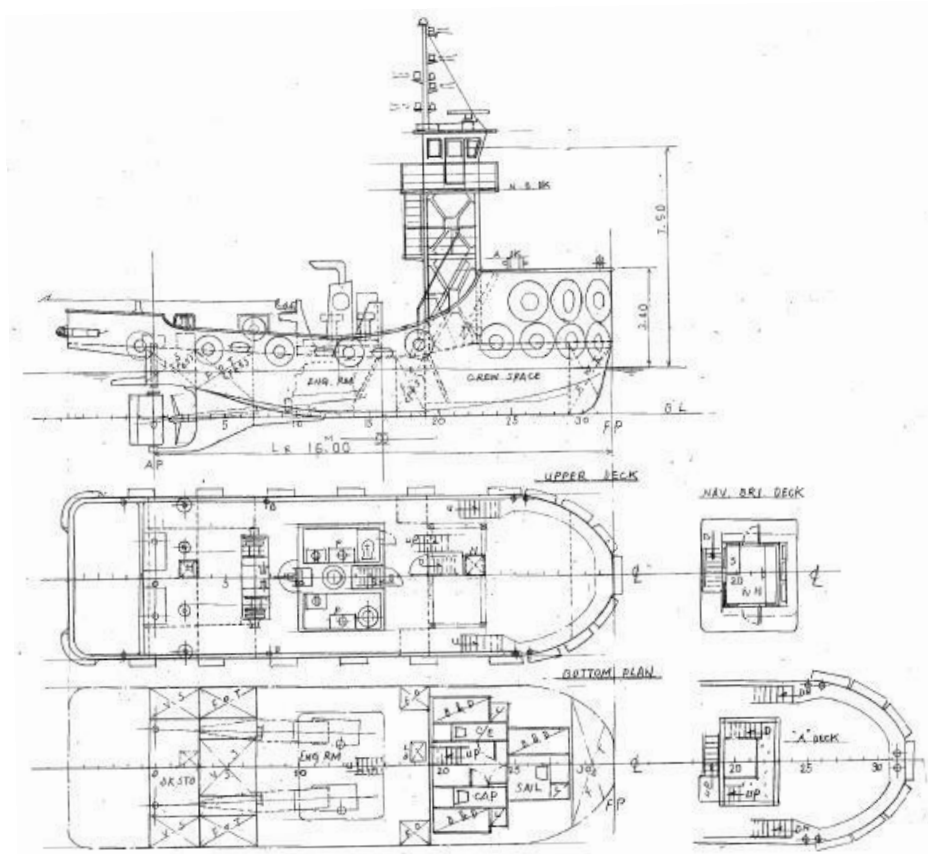
付図2 本船の一般配置図

本事故発生前、本船の船体、機関及び機器類に不具合又は故障はなかった。

(付図2 本船の一般配置図、写真2 本事故発生前の本船の状況(1)、写真3 本事故発生前の本船の状況(2) 参照)

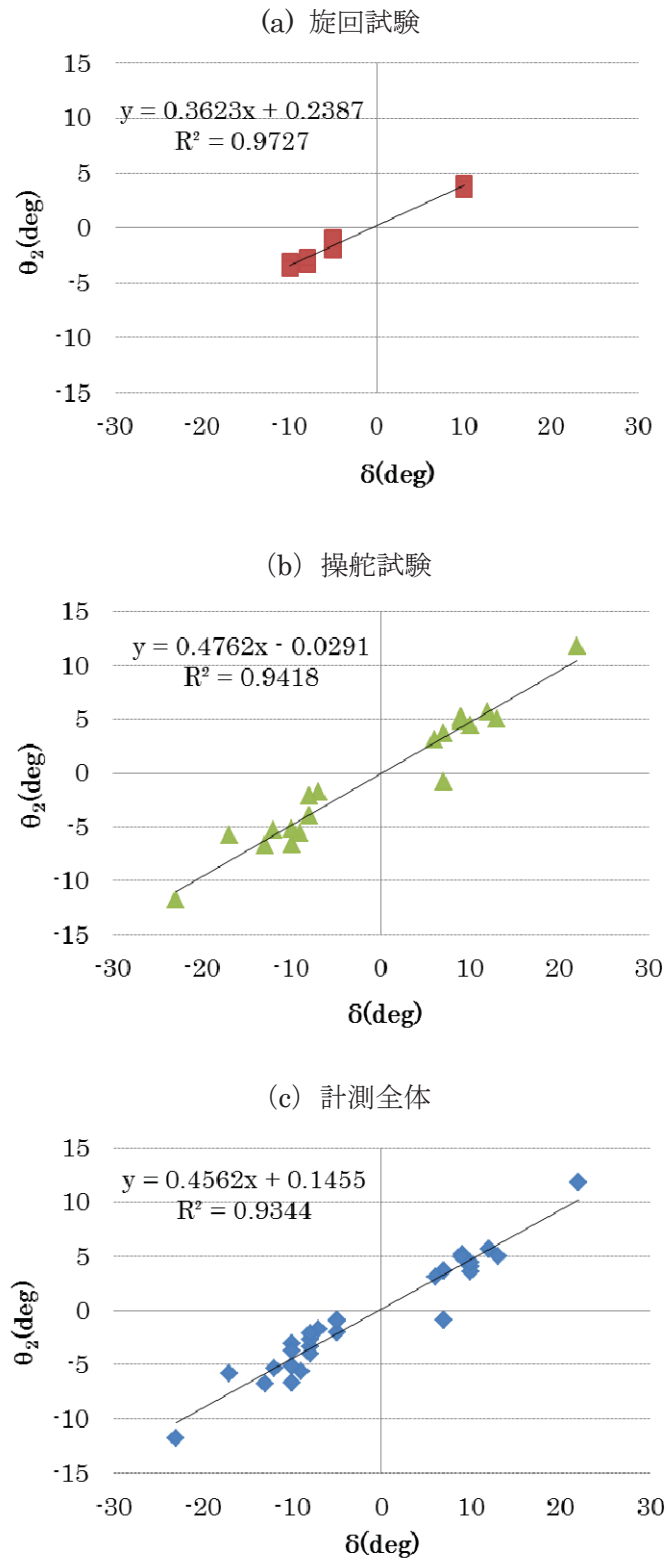
図 2.7 計測した舵角と横傾斜角

表 2.7 に示した計測した舵角と横傾斜角の関係を図 2.7 に示す。横軸は舵角（ δ ）であり、右舵を正、左舵を負として表している。縦軸は横傾斜角（外方傾斜角 θ_2 ）を表しており、正は左舷側への傾斜（右旋回での外方傾斜）を表している。(a) 図が旋回試験、(b) 図が操舵試験での計測結果であり、(c) 図に全ての計測結果をまとめて示している。

旋回試験（(a) 図）に比べて操舵試験（(b) 図）の計測結果にバラツキが見られるが、旋回試験では時間平均を取っているのに対し、操舵試験では瞬間値（最大値）を取っていることに

加え、舵角指示器の撮影画像の読取り誤差や、指示器自体の精度上の限界も影響したものと考えられる。

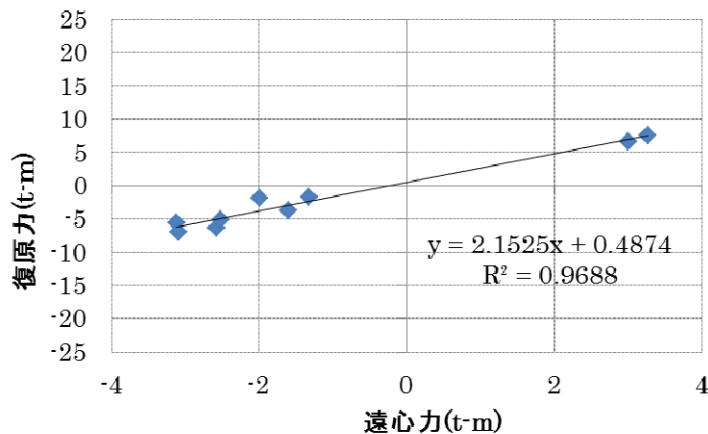
図 A1.2 遠心力による傾斜モーメントと傾斜角に対応する復原力（旋回試験）

各図中には線形近似式を示しており、(A1.5)式で推定された遠心力による傾斜モーメントと計測された傾斜角に対応する復原力の関係は線形で表されること（外方傾斜の主要因は遠心力による傾斜モーメントであること）が分かる。また、旋回試験結果（図 A1.2）から、遠心力による傾斜モーメントと傾斜角に対応する復原力の関係を線形近似した場合の1次の係数は約2.15であり、同型船の場合、(A1.5)式の()内で示した遠心力による傾斜モーメントのレバーが、水流抵抗の着力点 Q を一般に想定されている船の基線から d/2 の位置とした場合に比べて2倍以上大きくなることを示している。

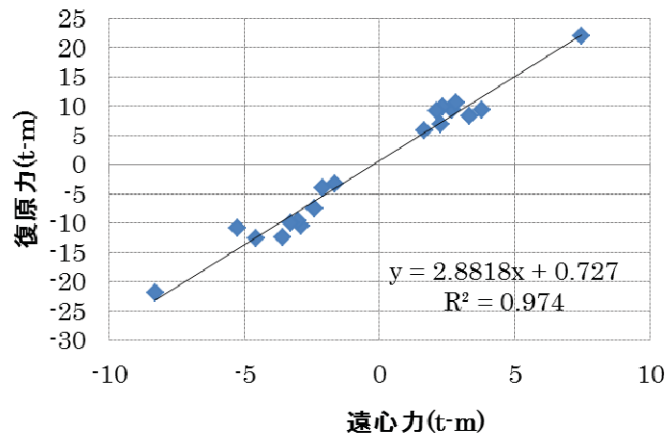
図 A1.3 遠心力による傾斜モーメントと傾斜角に対応する復原力（操舵試験）

また、旋回試験（図 A1.2）の場合より操舵試験（図 A1.3）の方が、遠心力による傾斜モーメントと計測された傾斜角に対応する復原力の関係を線形近似した場合の1次の係数が大きくなっている。この原因としては、操舵試験の場合、横傾斜方向の慣性の他、舵を反転する際に舵力が横傾斜角を増加させる方向に作用するため[A1]と考えられる。

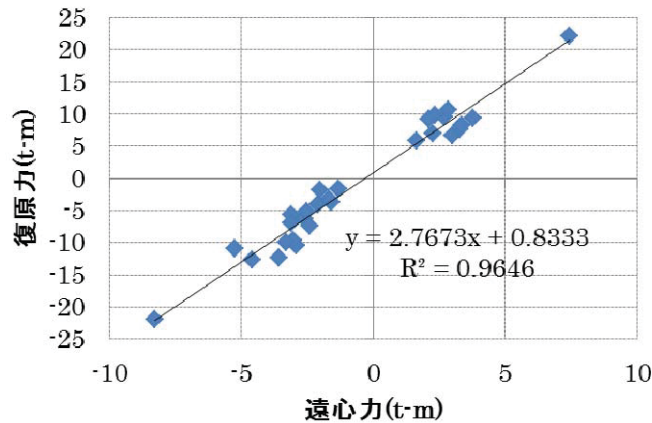
図 A1.4 遠心力による傾斜モーメントと傾斜角に対応する復原力（全体）

事故発生当時の本船の操舵に関しては、情報が皆無であった。そのため、今回は全ての計測データに対する遠心力による傾斜モーメントと傾斜角に対する復原力との関係（図 A1.4）から、操舵に伴う横傾斜の推定を行うこととした。
