船舶事故調査報告書

船種船名 貨物船 SCSC WEALTH

事故種類 作業員死亡

発生場所 岡山県玉野市日比港公共岸壁

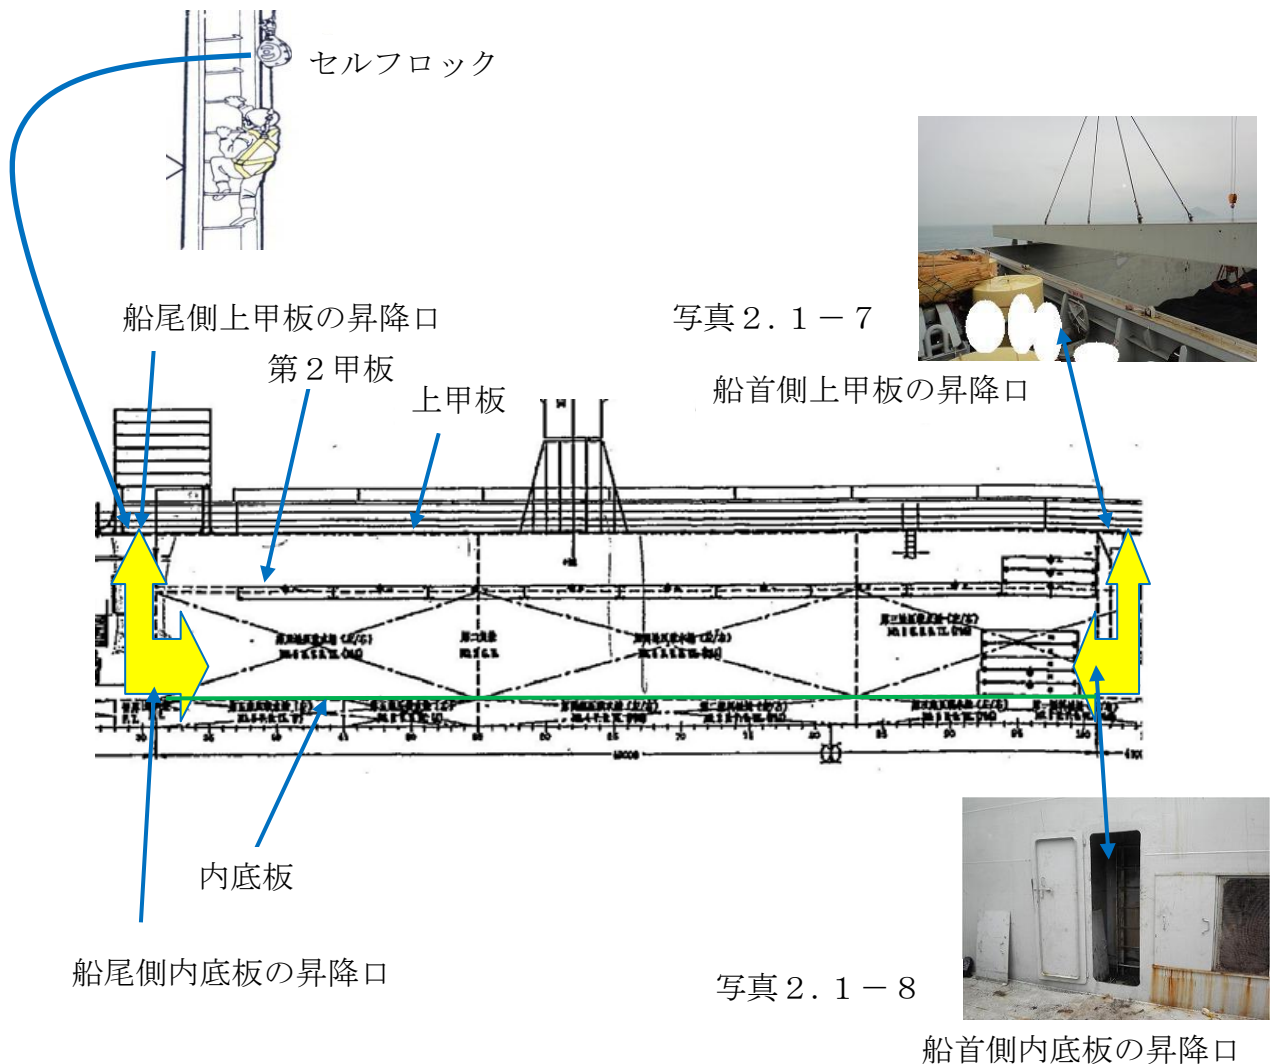
図 2.1-3 2番貨物倉側面図

フォアマンは、2番貨物倉の内底板に吊り降ろされたブルドーザーの玉掛け^{*7}を外す作業員が、本件ハッチカバーの下から3枚目の右舷側船倉側壁付近から内底板に飛び降りたところを目撃し、転倒する虞があったので、その作業員に対して指定した船尾側の昇降口を使用するように注意を行い、その後、運転手A及び運転手Bにも船尾側内底板の昇降口付近には貨物を積まないよう、また、船尾側の昇降口から2番貨物倉へ出入りするよう指示した。クレーン士Aもその内容を聞いていた。

その後、作業指揮者は、船尾側上甲板の昇降口に指定された昇降口を示す掲示物を貼り、昇降時に使用するセルフロック^{*8}を垂直はしごに取り付けた。

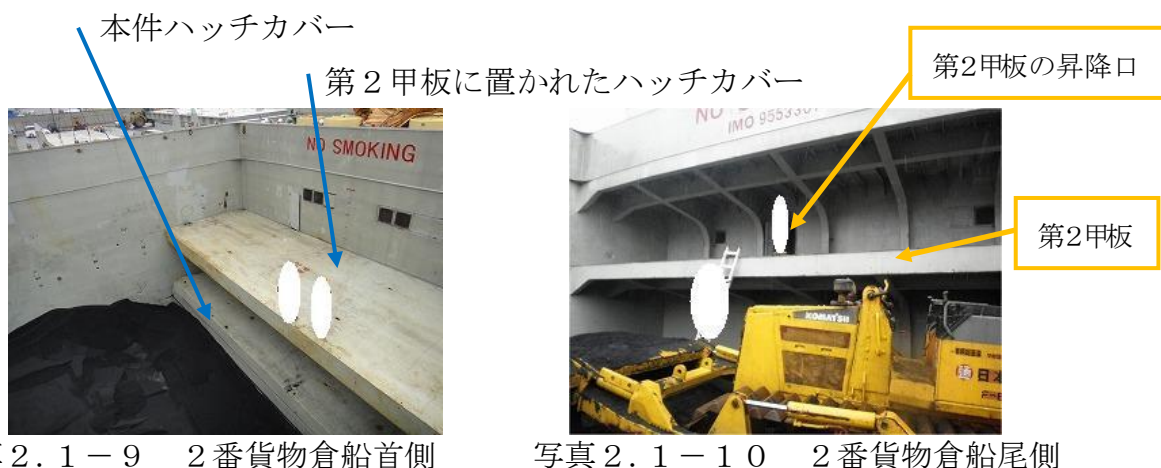
写真 2.1-9 2番貨物倉船首側

運転手Bは、12時45分ごろ昼休憩を終え、午前中に2番貨物倉から上甲板に上がった経路を逆にたどり、船首側内底板の昇降口から2番貨物倉に入り、ブルドーザー2を運転して倉内に落とされた貨物を左右に平らにした。

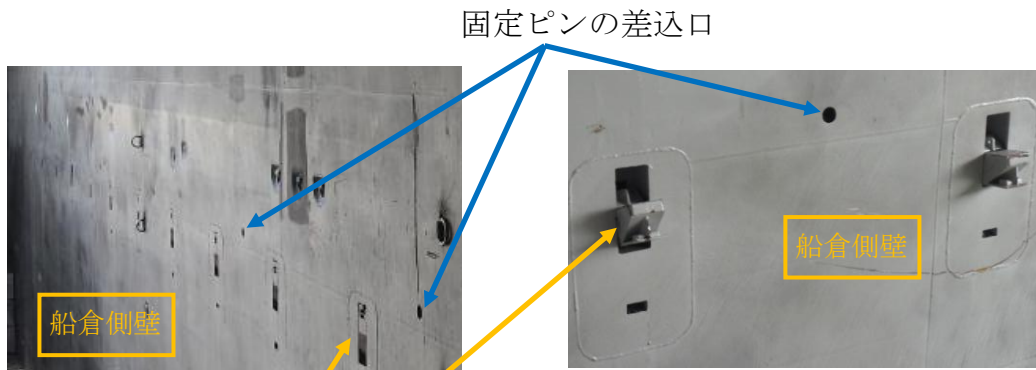
写真 2.6-3 第 2 甲板用ハッチカバーの受け座及び固定ピンの差込口 (1)

- ① 本船は、甲板室前方の上甲板下に箱形貨物倉2個を配置していた。
- ② 1番貨物倉及び2番貨物倉の第2甲板の開口部にポンツーン型ハッチカバーを配置することによって貨物倉を上下に分割できるようになっており、船倉側壁の第2甲板の位置にはハッチカバーを支える受け座及びハッチカバーのセーフティボルト（以下6章を除き「固定ピン」という。）を差し込むための差込口があった。

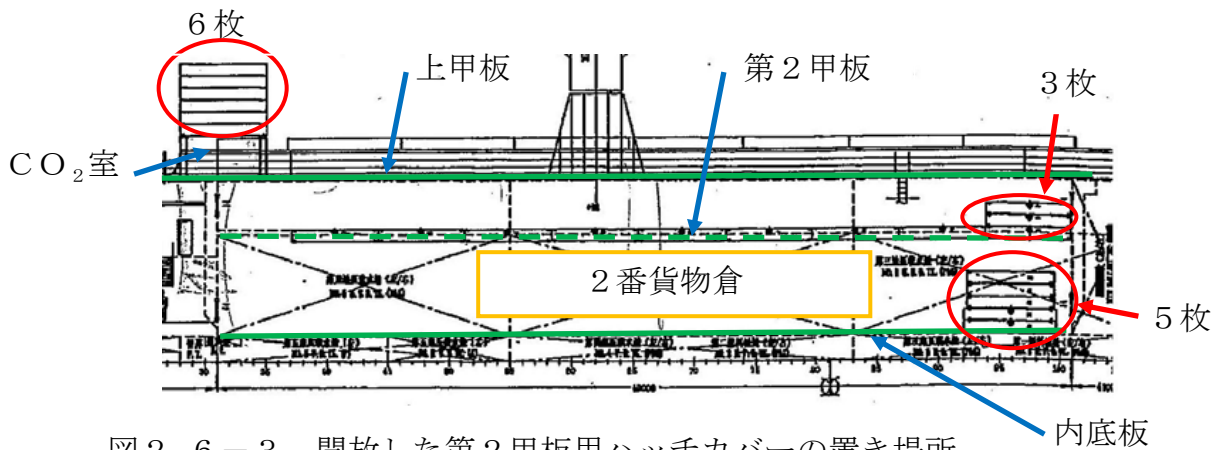
図 2. 6 - 3 開放した第 2 甲板用ハッチカバーの置き場所

死体検案書によれば、運転手Aの死亡原因は、胸腹部圧迫による心臓破裂であった。クレーン士A及び運転手Cの口述によれば、運転手Aは、本件ハッチカバーのうち、下2枚のハッチカバーと船首側隔壁との約15cmの隙間に挟まり、船首側隔壁を背にしてハッチカバーが胸に当たり、頭部には当たっていなかった。

2 番貨物倉の内底板に置いた第 2 甲板用ハッチカバーと船首側隔壁との間隔は、約 94 cm であった。

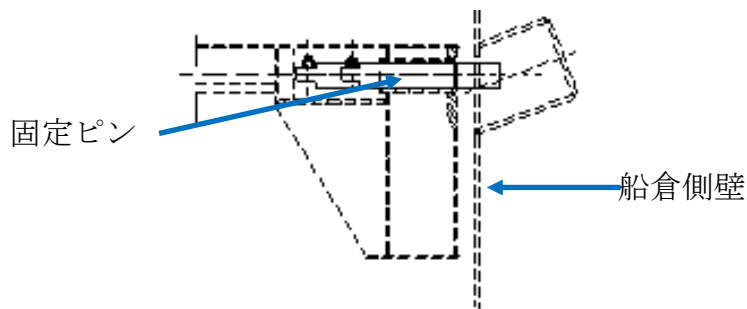
図 2.6-4 第2甲板用ハッチカバーの固定ピン

2枚目のハッチカバーの固定ピンを船倉側壁の差込口に挿入していないことなどにより、本件ハッチカバーが水平方向への移動を防止できない状態であり、また、運転手Aが2番貨物倉の船首側内底板の昇降口から2番貨物倉に入ったことから、運転手Aが、本件ハッチカバーと船首側隔壁との間を通過していたとき、本件ハッチカバーが貨物に押されて船首方向へ移動し、本件ハッチカバーと船首側隔壁との間に挟まれ、胸腹部圧迫による心臓破裂で死亡したものと考えられる。(3.2.8(1)及び3.2.8(6))

- (1) フォアマン、作業主任者及び作業指揮者は、荷役開始前、通行経路及び貨物倉への昇降口を決定し、乗船口には通行経路を掲示する。
 - ① 使用禁止の昇降口には、蓋を閉めて使用禁止を明確に掲示するとともに、開けられないようにテーピングして塞ぐ。
 - ② 甲板上の通路には、色付きのテープを使って通行経路の表示を行う。
- (2) フォアマンは、ハッチカバーの固定状態の確認を入港時（作業前）に本船側で行う。確認漏れの防止策として「作業開始前（安全行動）点検表」を作成し、作業前危険予知訓練によって作業員全員に周知する。
- (3) 荷役作業員間の連絡手段のため、無線機を導入し、作業主任者、作業指揮者、合図者及びブルドーザーの運転手に常時装着させ、連絡ができる体制にする。
- (4) リスクアセスメントを作業前危険予知訓練活動で実施し、危険要因の排除及び労働災害防止の徹底を図る。また、管理者による現場パトロールを実施する
