船舶事故調査報告書

船種船名 旅客フェリー おーしゃんいーすと

事故種類 乗揚

発生日時 平成26年7月18日 12時05分ごろ

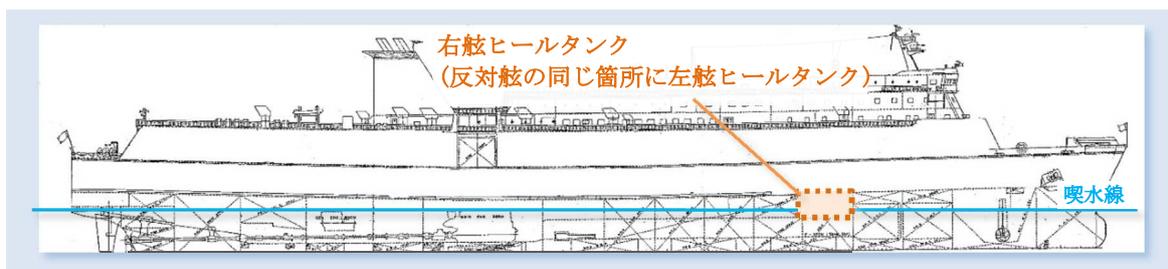
図2.1-2 ヒールタンク

本件船長は、本船が本事故発生直後に左舷側へ傾斜したが、その後、右舷側へ傾斜し、時間の経過とともに、右舷側への傾斜が増大したので、乗組員に左舷ヒールタンク^{*3}に注水するよう指示した。(写真2.1、図2.1-2参照)

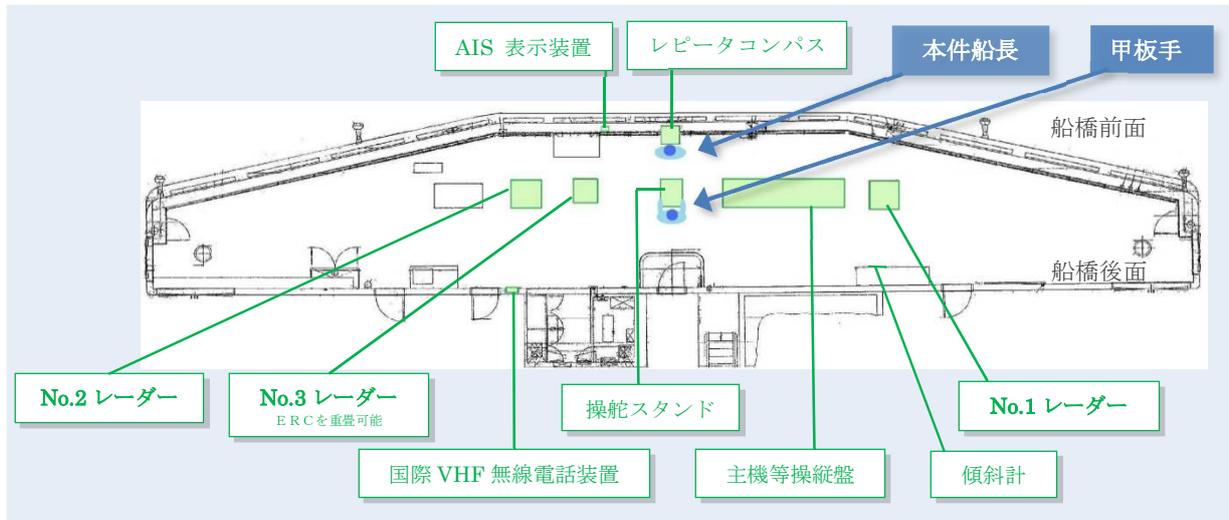
図 2.5-1 船橋機器配置及び本事故時の乗組員配置

船橋後面には、傾斜計が備えられており、本事故後、最も傾斜したときの角度を記録する針が右舷側約12°、左舷側約8°を示していた。

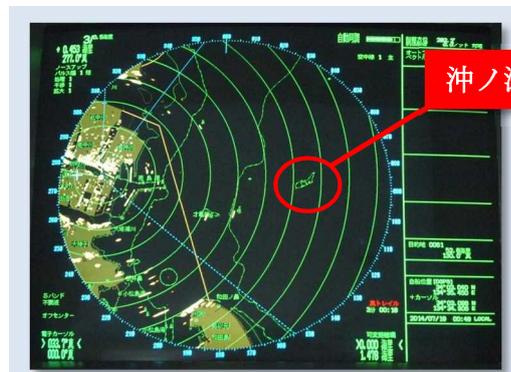
写真 2.5-2 ERCを重畳表示したNo.3レーダーの画面

本件船長の口述によれば、本船は、本事故時にレーダーを3台共に作動させており、No.3レーダーは航海用電子参考図（ERC）*6を重畳して沖ノ瀬の位置を表示していた。（写真2.5-2参照）

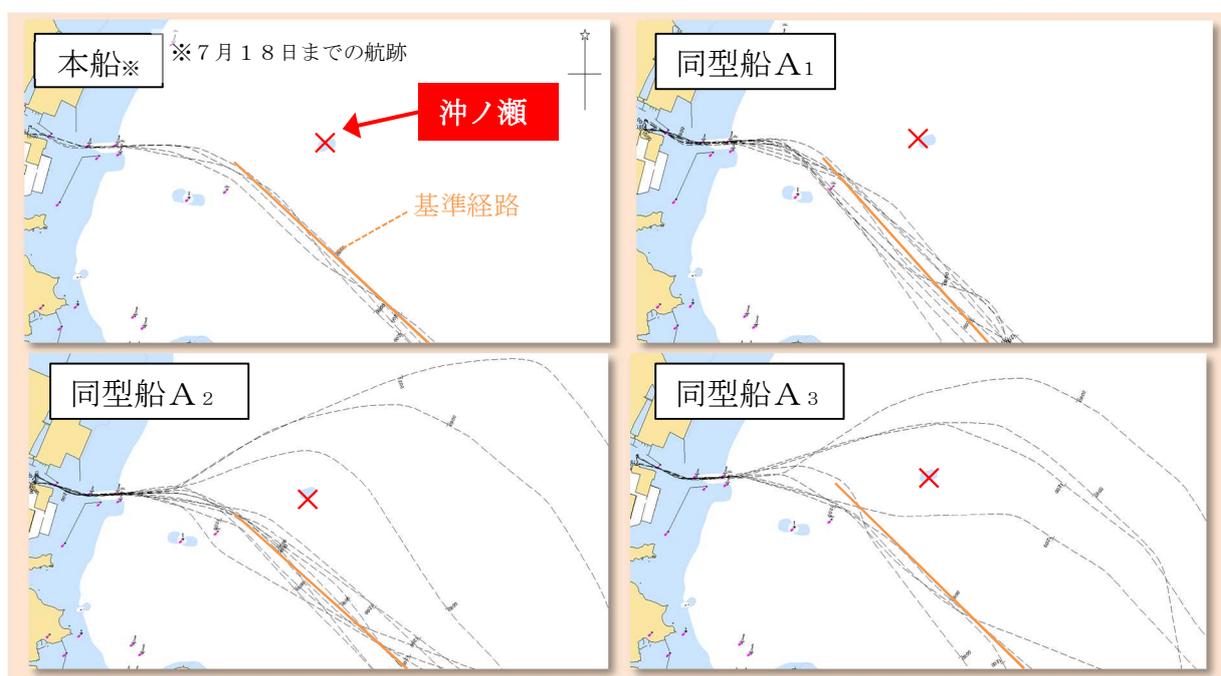
図2.8 徳島小松島港付近における本船及び同型船3隻の航跡

本船のAIS記録並びに民間情報会社が受信した同型船A₁及びA社運航の本船の同型船2隻（以下「同型船A₂」及び「同型船A₃」という。）の各AIS記録によれば、平成26年7月の徳島小松島港付近における航跡は、図2.8のとおりであった。

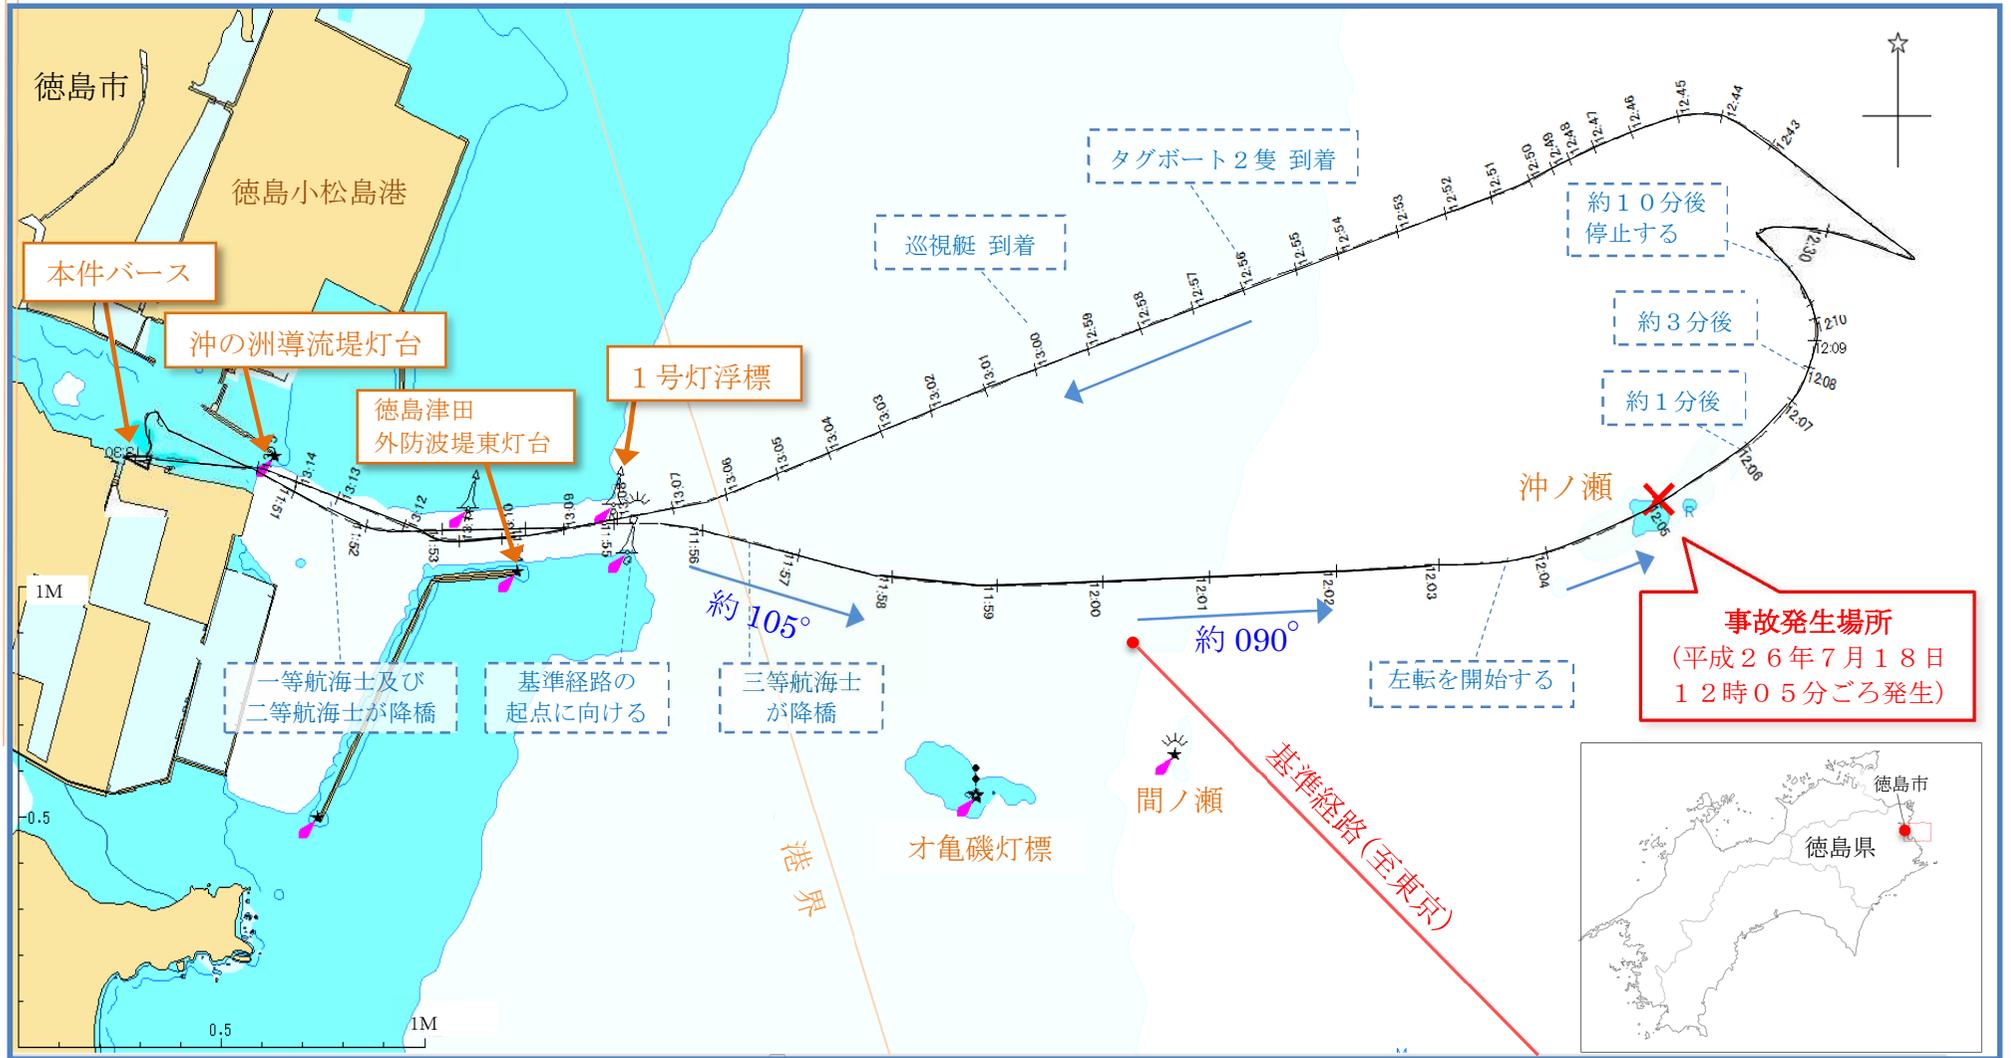
付図1 航行経路図

本事故の発生日時は、平成26年7月18日12時05分ごろで、発生場所は、徳島津田外防波堤東灯台から087° 2.8海里 (M) 付近であった。
