# 船舶事故調査報告書

船種船名 ロールオン・ロールオフ貨物船 うりずん21  
船舶番号 136418  
総トン数 4,252トン

船種船名 貨物フェリー フェリーたいしゅう  
船舶番号 141539  
総トン数 1,083トン

事故種類 衝突

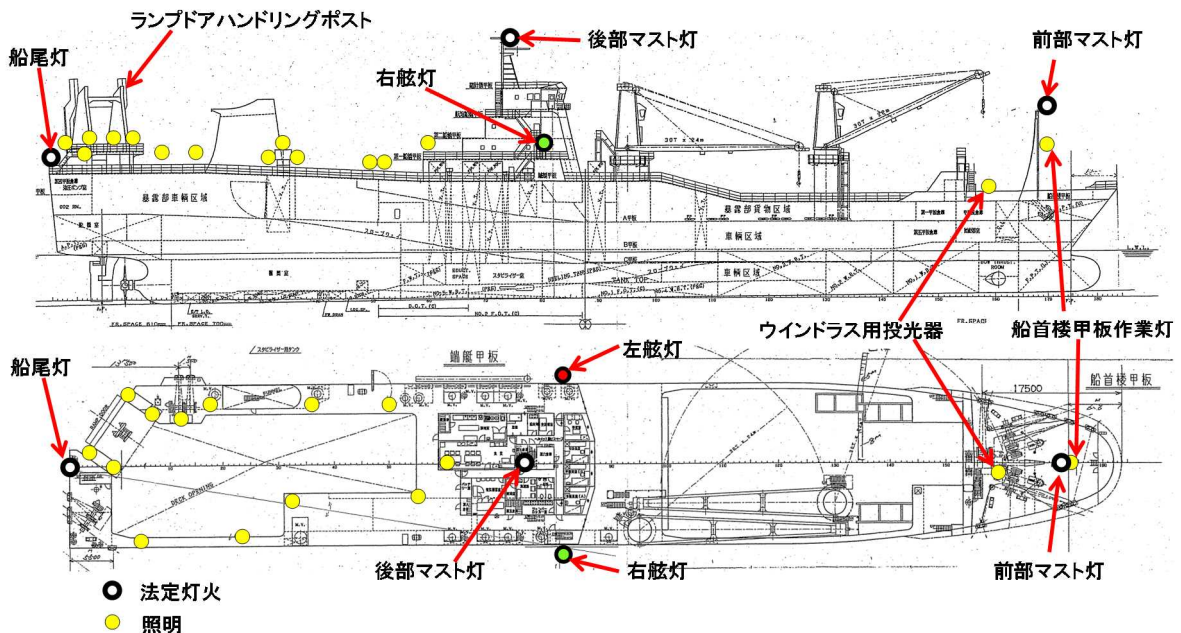
図2.7-1 本事故時にA船が点灯していた法定灯火及び照明

船長Aの口述によれば、船首楼甲板、前部マスト、ジブクレーン、船橋構造物、船尾楼甲板、ランプドアハンドリングポストに水銀投光器、白熱灯等の各種照明を設けており、本事故当時、船首楼甲板作業灯、船首楼甲板の‘ウインドラス操作台ハンドレールに取り付けた可搬式投光器’（以下「ウインドラス用投光器」という。）、船橋構造物から船体後部の各所の水銀投光器等を点灯していた。（図2.7-1参照）

A船の法定灯火を視認する際の影響を考えたことはなかった。

- (1) A社  
航行中、A船の法定灯火の視認又はその特性の識別を妨げるおそれのある照明を点灯しないよう運航船舶の乗組員に指導すること。
- (2) B社
  - ① 航海中は通常配置表による複数の乗組員を配置するよう運航船舶の船長に指導すること。
  - ② 夜間、他の船舶の動静を前部マスト灯と後部マスト灯の位置関係及びコンパス方位の変化で確認するよう運航船舶の乗組員に指導すること。

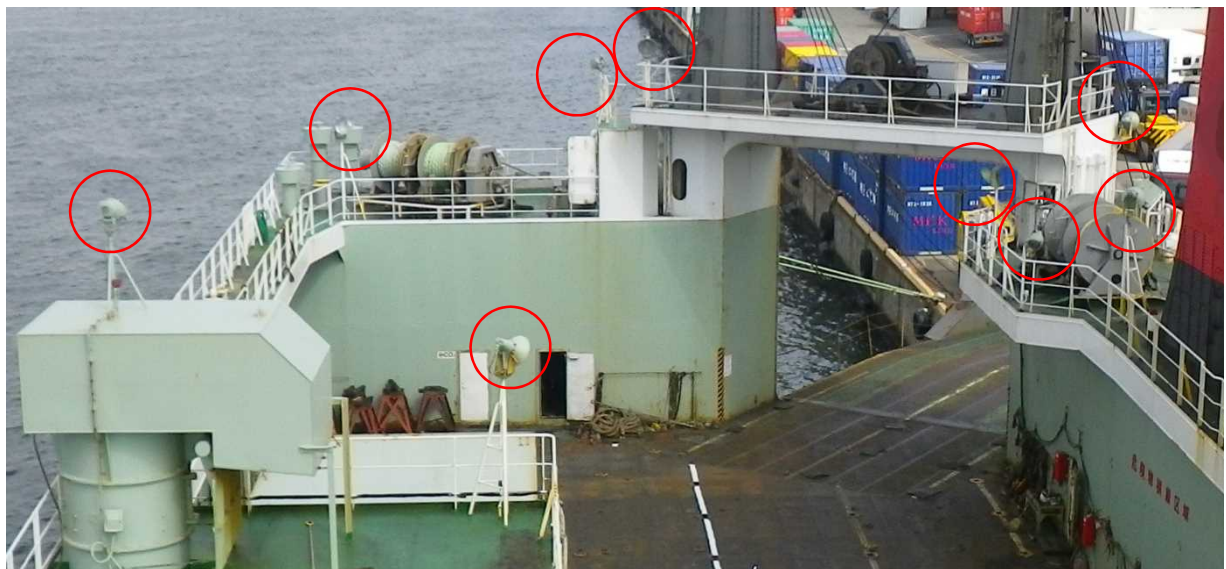
写真2.7-2 船橋後方の照明

めの方を向いており、‘右舷船尾付近に設置された水銀投光器’（以下「水銀投光器A」という。）が左舷船首方を、‘左舷船尾のランプドアハンドリングポスト右舷船首側基部付近に設置された水銀投光器’（以下「水銀投光器B」という。）が右舷船首方を、同ポストの周囲の水銀投光器Bを除く水銀投光器3個が船尾方を、左舷側の水銀灯4個が右舷方又は船尾方を、右舷側の水銀灯2個及び船首側の水銀灯2個が船尾方をそれぞれ向いていた。（写真2.7-1、写真2.7-2参照）

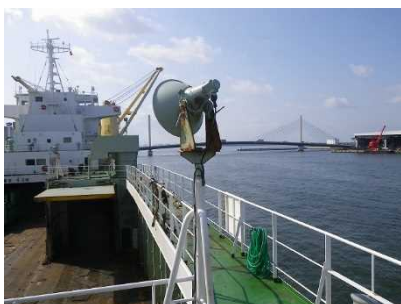
写真2.8-3 水銀投光器A

- ① ‘右舷後部甲板上に設置された通風筒’（以下「本件通風筒」という。）の頂部は、通常トリムでは水銀投光器Aよりも高い位置にあった。
- ② 一般配置図によれば、水銀投光器Aは、水銀投光器Aを基点とした船首尾線に対してA船の右舷前方約 $4.5^{\circ}$ 方向より正船首方から見れば、本件通風筒及び船橋構造物によって視認することができない位置関係であった。

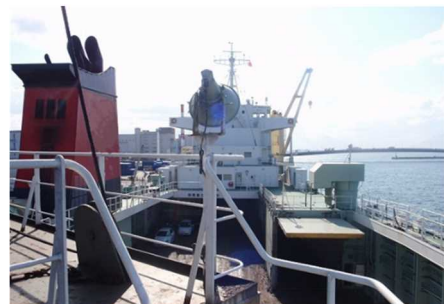
写真2.8-4 水銀投光器B

一般配置図によれば、水銀投光器Bは、水銀投光器Bを基点とした船首尾線に対してA船の右舷前方約 $8.0^{\circ}$ 方向より正船首方から見れば、ジブクレーン及び船橋構造物によって視認することができない位置関係であった。

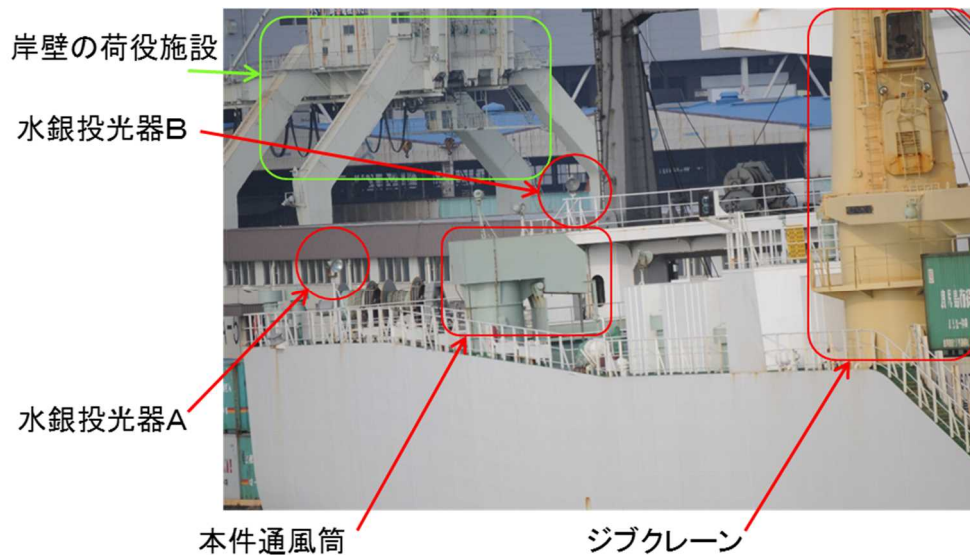
写真 2.8-5 水銀投光器A及び水銀投光器Bと甲板上構造物

- (1) 2.1.3、2.5.5、2.7.1、2.8.4、2.8.5 及び2.9から、水銀投光器A及び水銀投光器Bの照明は、眼高約13m、A船の船首喫水約4.3m、船尾喫水約5.7mの条件でA船の右舷前方約 $5^{\circ}$ ～ $10^{\circ}$  から見たとき、本件グレアによって右舷灯が見えにくくなり、また、本事故時の状況（船長Bの眼高が約12.4m、A船の船首喫水約4.8m、船尾喫水約6.4m）でも見え方は変わらないものと推測されること。
- (2) 2.1.1 及び 2.8.5 から、B船は、A船との距離が約1,000mとなった23時27分ごろ、A船の右舷前方約 $5^{\circ}$ ～ $10^{\circ}$  に入ったこと。  
（付図3 船長Bの右舷灯視認状況 参照）

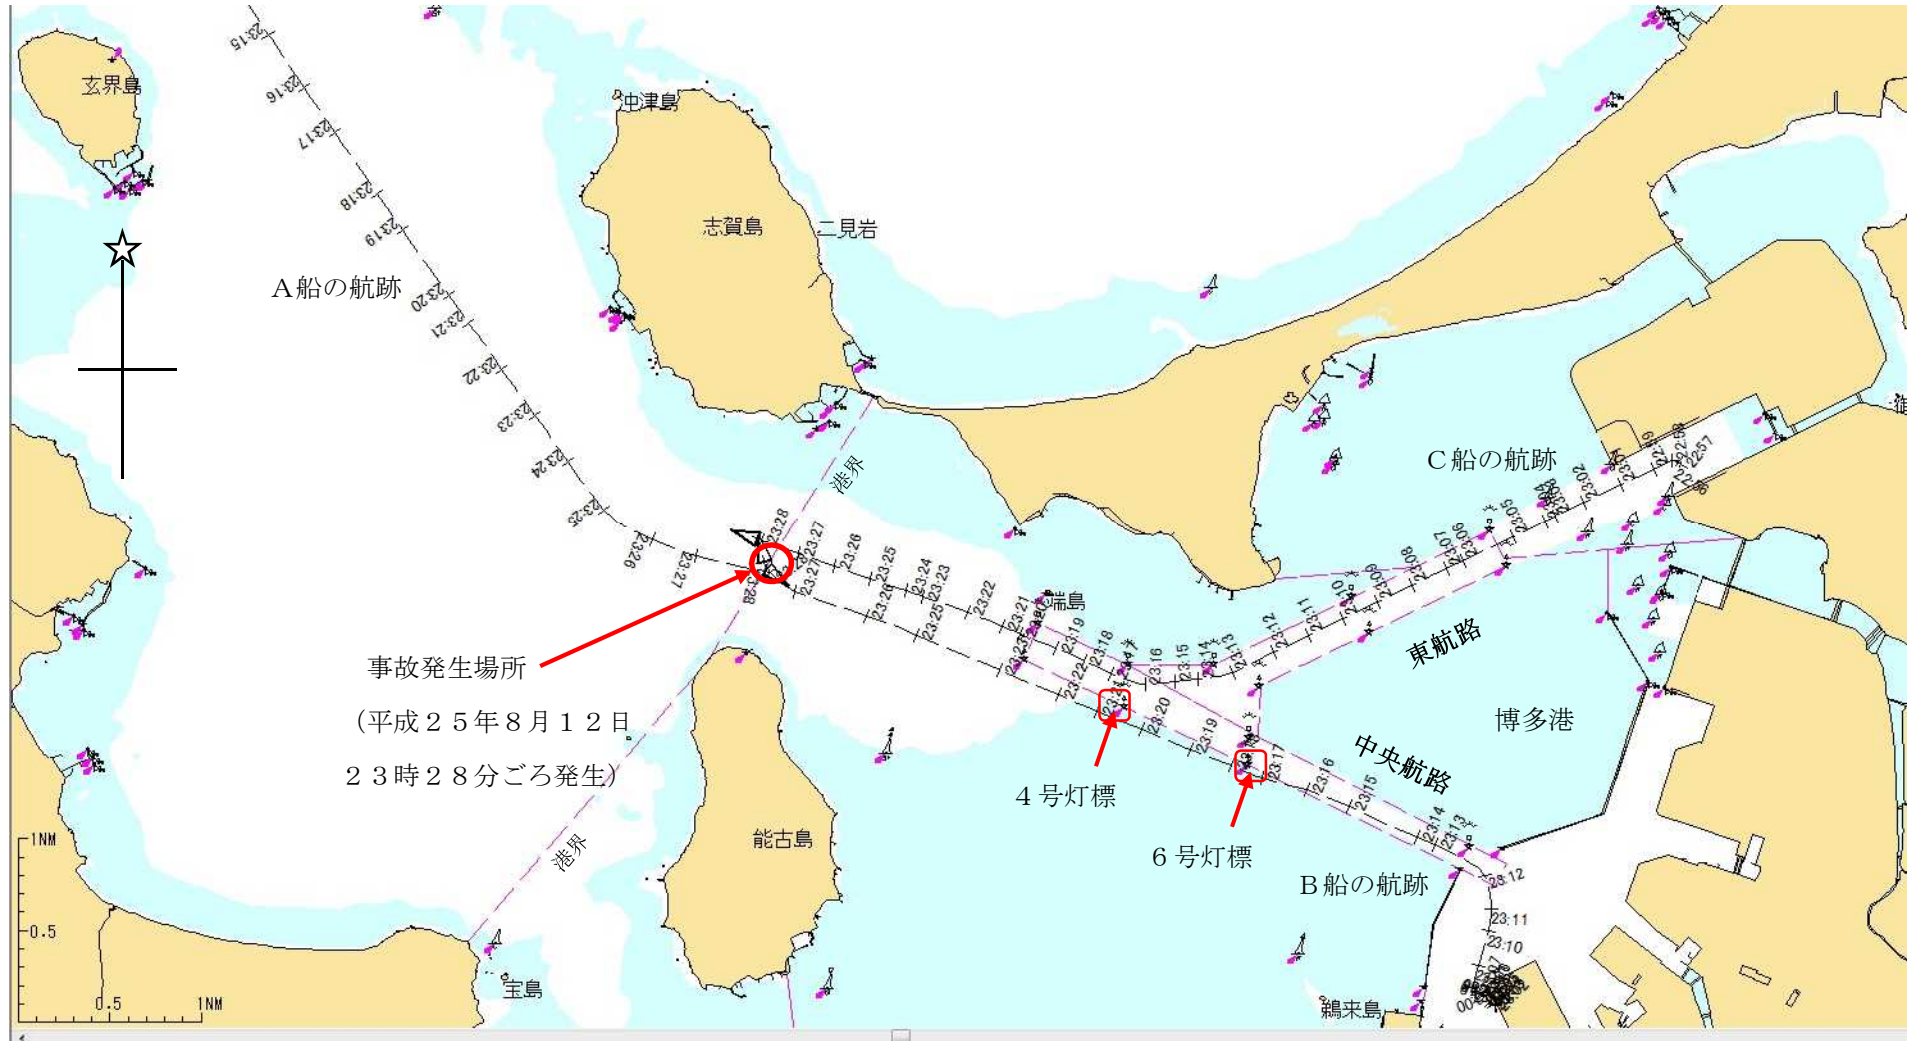
付図1 航行経路図（全体図）

本事故は、夜間、博多港港界付近において、うりずん21が東南東進しながら入航中、フェリーたいしゅうが西北西進しながら出航中、両船が右舷を対して通過する通航方法を合意した後、うりずん21が、左転し、入港作業等の目的で‘右舷船尾付近に設置された水銀投光器’（水銀投光器A）及び‘左舷船尾のランプドアハンドリングポスト右舷船首側基部付近に設置された水銀投光器’（水銀投光器B）を点灯して航行を続け、また、フェリーたいしゅうが、直進を続け、うりずん21と至近に接近して右転したため、両船が衝突したことにより発生したものと考えられる。

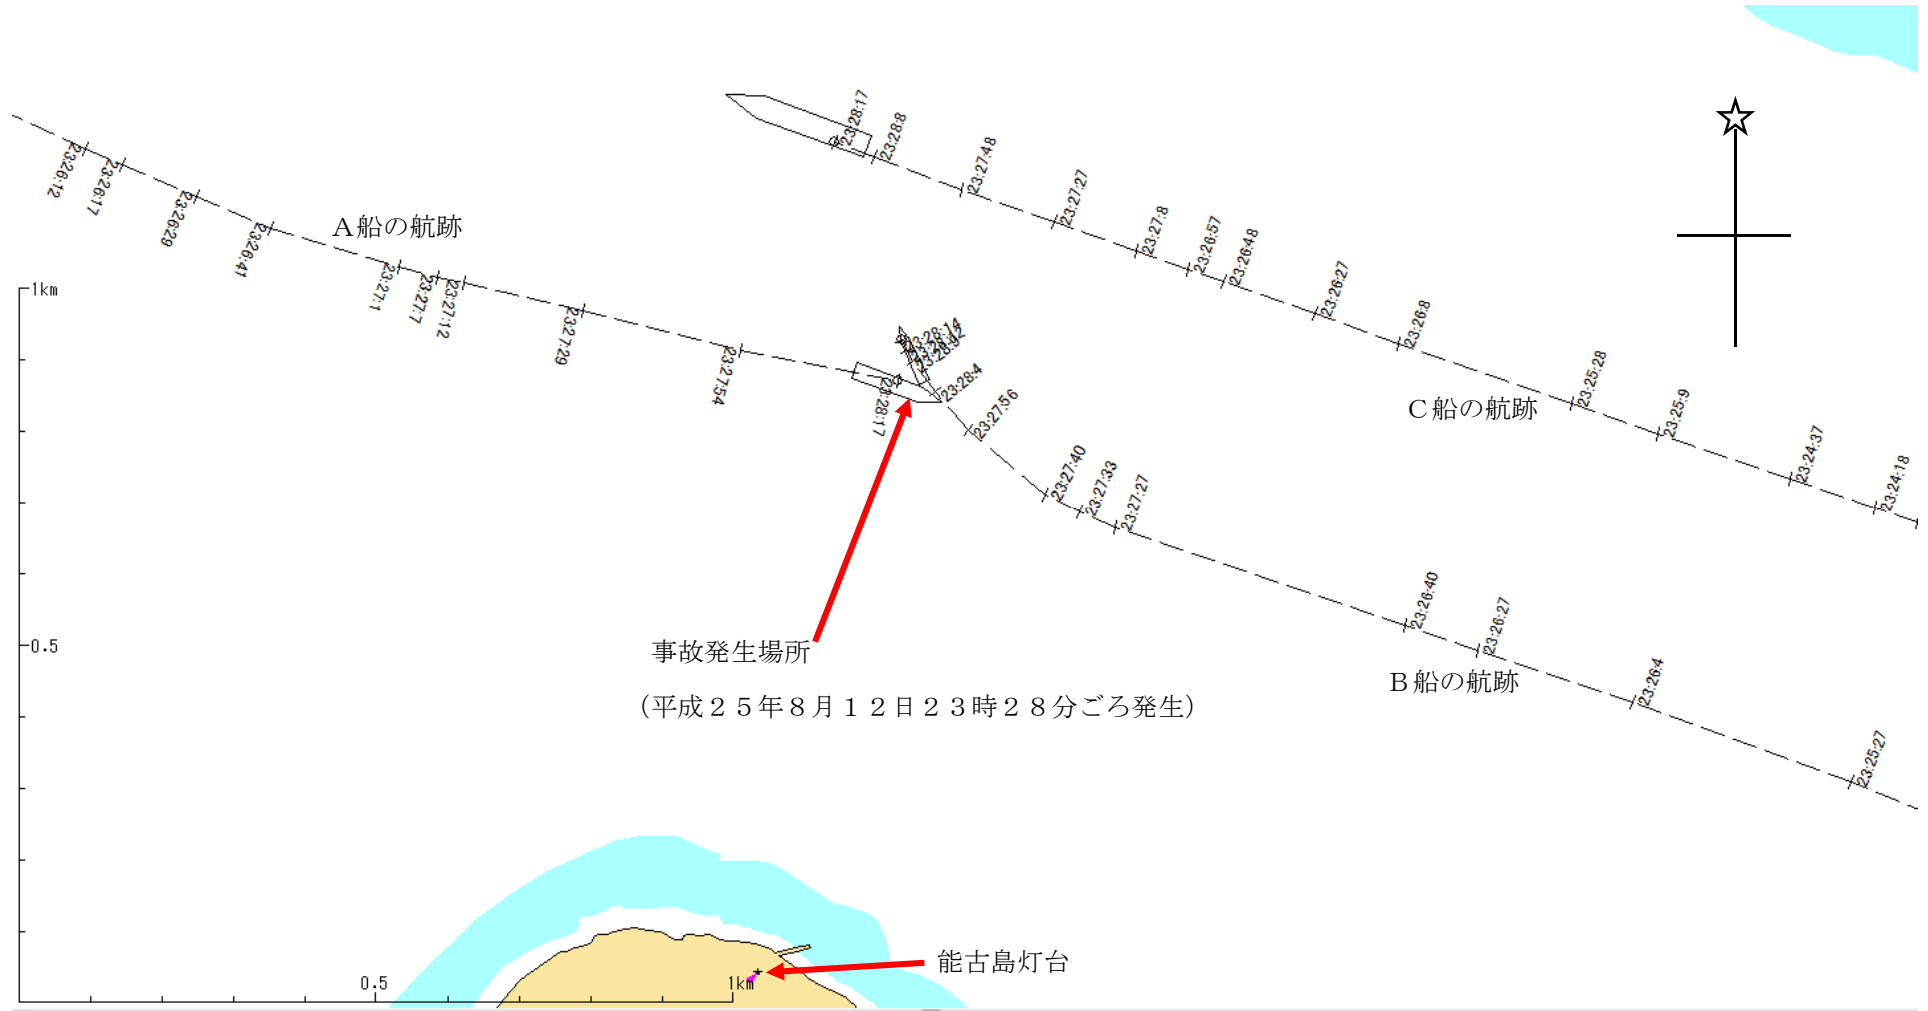
付図2 航行経路図（拡大図）

両船が右舷を対して通過する通航方法を合意した後、フェリーたいしゅうが直進を続けたことは、本事故の発生に関与した可能性があると考えられる。
