# 船舶事故調査報告書

船種船名 ケミカルタンカー 海晴丸  
船舶番号 141154  
総トン数 748トン

船種船名 セメント運搬船 第三十八すみせ丸  
船舶番号 132736  
総トン数 699トン

事故種類 衝突  
発生日時 平成26年3月26日 20時07分ごろ  
発生場所 兵庫県姫路市家島北北西方沖  
尾崎鼻灯台から真方位315° 1.8海里付近  
(概位 北緯34° 42.44' 東経134° 30.66')

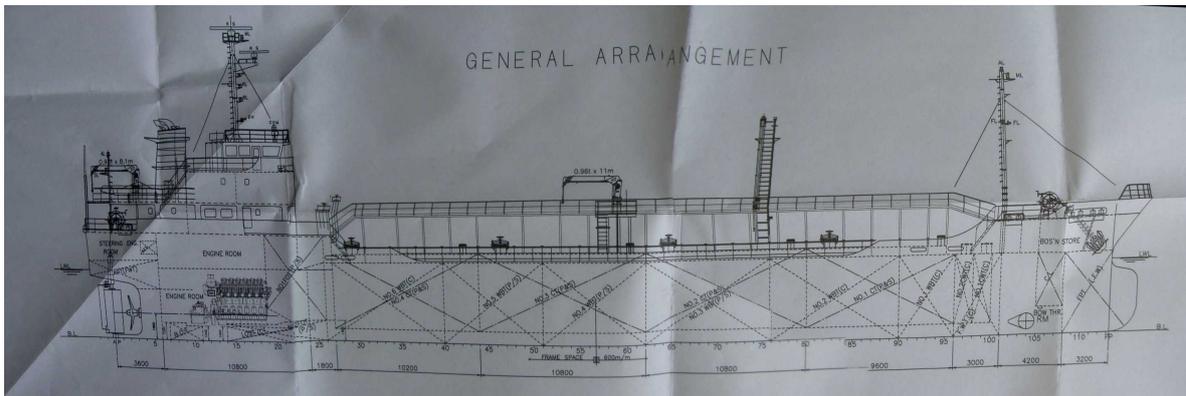
写真2.5-1 A船の一般配置図

操舵室には、前部中央に舵輪、その前方にAIS表示盤、その右舷側に主機コンソール、左舷側に電子海図情報表示装置(ECDIS)\*<sup>10</sup>、Xバンド及びSバンド各1基を備えており、操舵室左舷後部に海図台、操舵室両舷及び後部に出入口があり、舵輪上方の天井部分及び操舵室両舷の壁面に汽笛のスイッチを備えていた。(写真2.5-1参照)

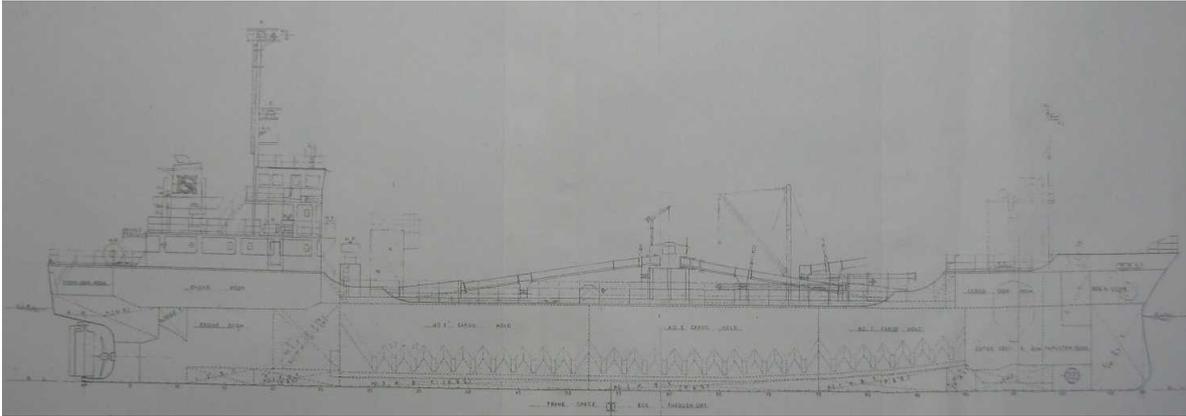
写真 2.5-2 B船の一般配置図

- ① B船は、船倉3個のほか、船首部に荷役用のタンク1個を有し、積込み口が中央部に4か所あった。
- ② 操舵室には、前部中央に舵輪、その右舷側に主機コンソール及びバウスタスタ操縦ハンドル、左舷側に1号及び2号レーダー、天井部分にGPSプロッターを備えており、操舵室左舷後部に海図台、操舵室両舷及び右舷後部に出入口があり、前部両舷の壁面に汽笛のスイッチを備えていた。
- ③ 本事故当時は、船体、機関及び機器類に不具合又は故障はなかった。
