# 船舶事故調査報告書

船種船名 貨物船 MING GUANG

事故種類 沈没

運輸安全委員会(海事部会)議決

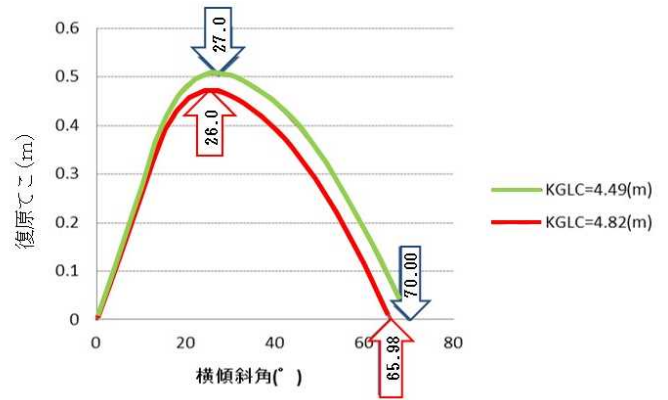
図 2.10-1 出港時の復原力曲線

出港時の横傾斜角0°となるよう左右舷の燃料油の搭載量を調整して算出した出港時の状態を表2.10-3に、この状態における復原力曲線<sup>\*23</sup>を図2.10-1に示す。

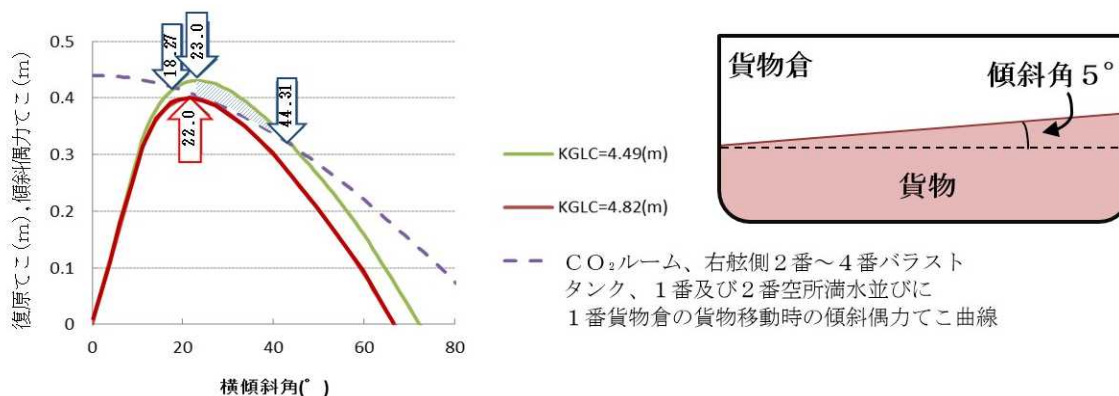
図2.10-5 CO<sub>2</sub>ルーム、右舷側2番～4番バラストタンク、1番及び2番空所満水並びに1番貨物倉の貨物移動時の復原力曲線等

本船の姿勢等は表2.10-4、復原力曲線等は図2.10-5のとおりであり、KGLCが4.49mの場合、横傾斜角は $18.27^{\circ}$ 、残存復原力消失角は $44.31^{\circ}$ で、残存復原力は極めて小さく、転覆を避けられない状態になると推測され、26日03時00分ごろの船体横傾斜角約 $18^{\circ}$ の状態とほぼ一致する。

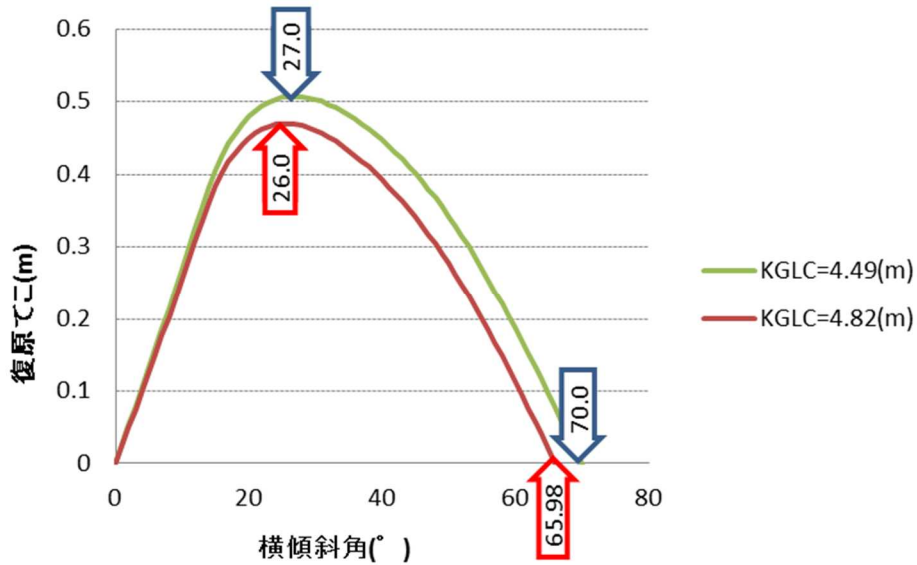
図1 出港状態の復原力 ( $G_0Z$ ) 曲線

推定した出港状態を表 4 に示す。出港状態の重心高さ (KG) 推定値は 3.71m あるいは 3.79m で、それぞれの重心高さに対応する自由水影響を考慮したメタセンタ高さ  $G_0M$  は 1.51m と 1.43m となった。また、この状態における復原力曲線を図 1 に示す。図中  $G_0Z$  (復原てこ) は、自由水の影響を考慮しない  $GZ$  から自由水の影響  $GG_0$  を用いて(2)式で修正した。

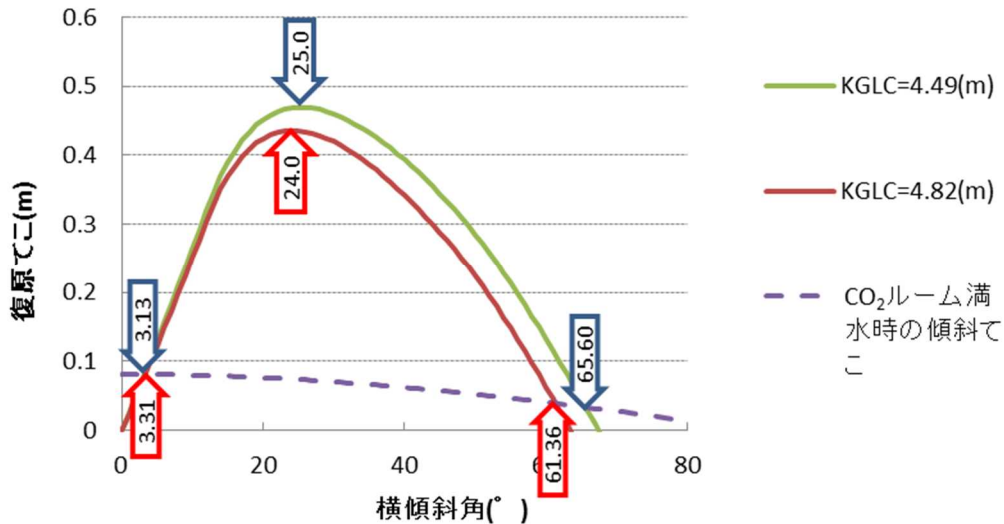
図3 CO<sub>2</sub>ルーム浸水時の復原力曲線等

調査によると、CO<sub>2</sub> ルームには天井近くまで浸水していたとのことである。ここでは、CO<sub>2</sub> ルームが完全に浸水した状態 (浸水量: 65.9t) について、船の姿勢及び残存復原力の推定を行った。この状態における船の姿勢等を表 6 に、復原力曲線等を図 3 に示す。横傾斜角は、KGLC=4.49(m) で約 3.1°、KGLC=4.82(m) で約 3.3° である。

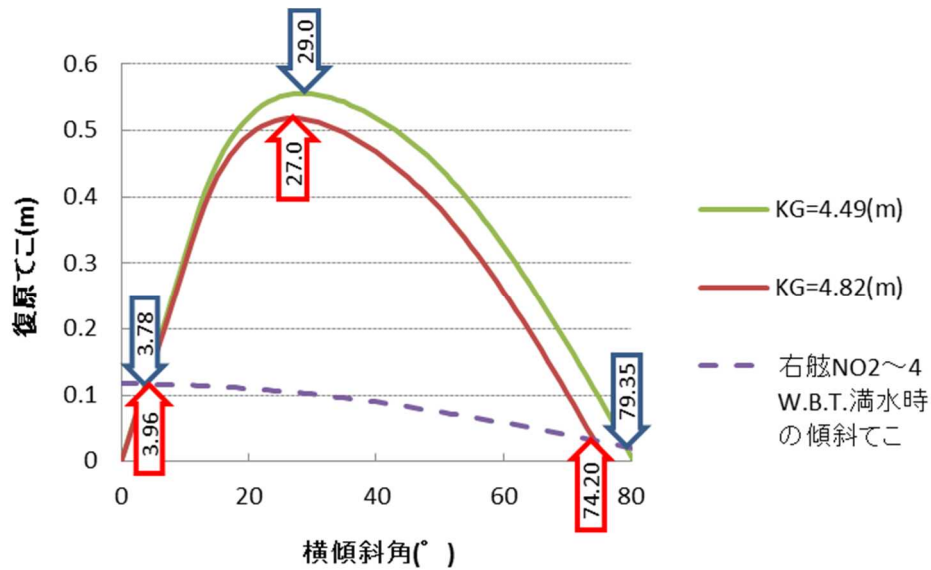
図4 復原力曲線等 (右舷 NO2~4W.B.T.満水)

まずCO<sub>2</sub>ルームへの浸水がなく、右舷側のNO<sub>2</sub>~4W.B.T.を満水(タンク重量は、それぞれ60.3t、58.4t、84.2t)にした状態の復原性の推定を行った。この状態での船の姿勢等を表7に、復原力曲線等を図4に示す。横傾斜角は、KGLC=4.49(m)で約3.8°、KGLC=4.82(m)で約4.0°であり、調査で判明している本船の横傾斜角(4~5°)とほぼ一致する。

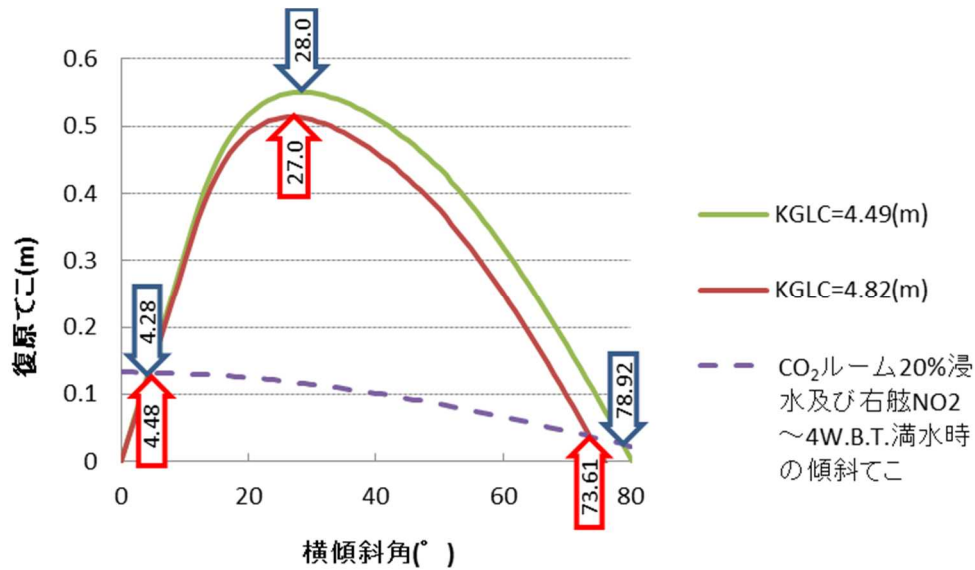
図5 復原力曲線等(CO<sub>2</sub> ルーム 20%浸水及び右舷 NO<sub>2</sub>~4W.B.T.満水)

CO<sub>2</sub> ルームに 20%の浸水に加え、右舷側の NO2~4W.B.T.に満水となった状態についての船の姿勢等を表 8 に、復原力曲線等を図 5 に示す。横傾斜角は、KGLC=4.49(m)で約 4.3°、KGLC=4.82(m)で約 4.5° であり、調査で判明している本船の横傾斜角 (4~5°) とほぼ一致する。

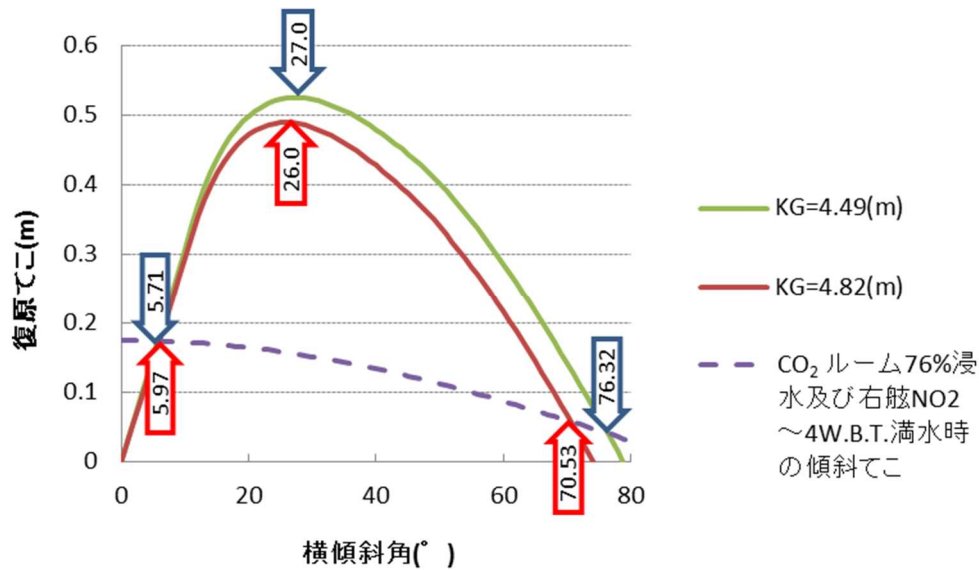
図6 復原力曲線等 (CO<sub>2</sub> ルーム 76%浸水及び右舷 NO<sub>2</sub>~4W.B.T.満水)

調査によれば CO<sub>2</sub> ルームの天井下 50cm への浸水状態が確認されているが、この状態での CO<sub>2</sub> ルームへの浸水量は容積の 76%に相当する。この CO<sub>2</sub> ルームに 76% (50.1t) の浸水に加え、右舷側の NO<sub>2</sub>~4W.B.T.が満水となった状態についての船の姿勢等を表 9 に、復原力曲線等を図 6 に示す。横傾斜角は、KGLC=4.49(m)で約 5.7°、KGLC=4.82(m)で約 6.0° である。

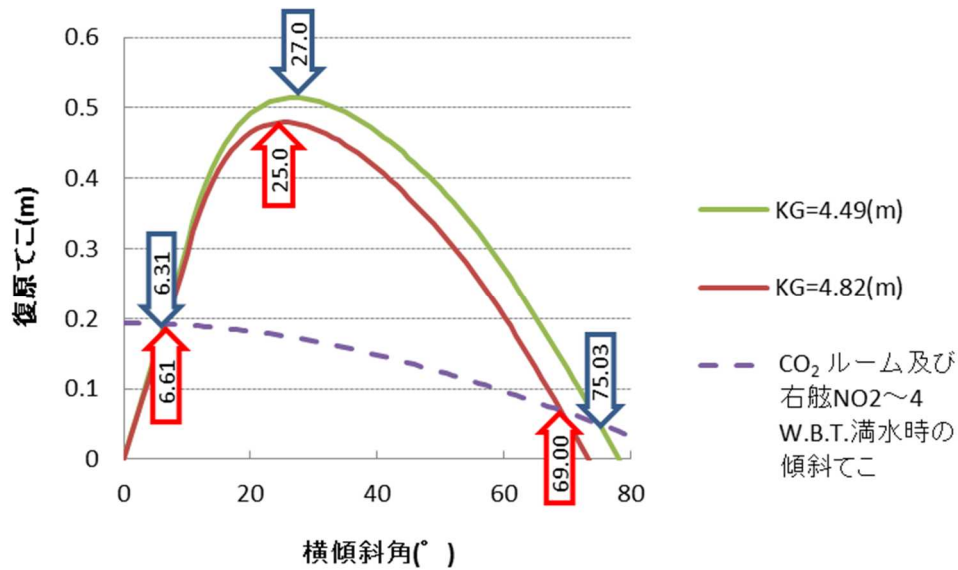
図7 復原力曲線等 (CO<sub>2</sub> ルーム及び右舷 NO2~4W.B.T.満水)

CO<sub>2</sub> ルームの満水 (65.9t) に加え、右舷側の NO<sub>2</sub>~4W.B.T.が満水となった状態についての船の姿勢等を表 10 に、復原力曲線等を図 7 に示す。横傾斜角は、KGLC=4.49(m)で約 6.3°、KGLC=4.82(m)で約 6.6° である。

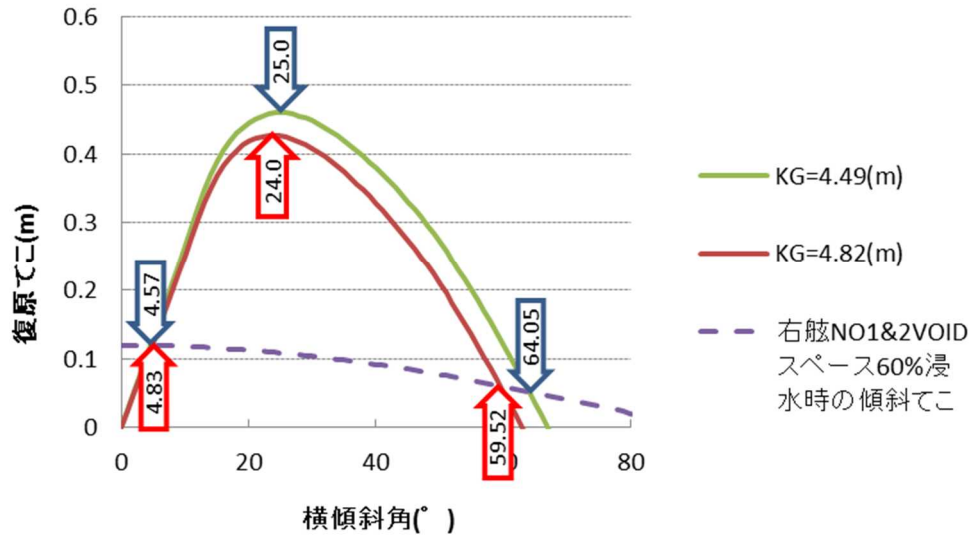
図8 復原力曲線等 (右舷 NO1&2VOID スペース 60%浸水)

CO<sub>2</sub> ルームへの浸水はなく、CO<sub>2</sub> ルームに隣接した NO1 VOID スペース及びそれに隣接した NO2VOID スペースにそれぞれ 60%浸水したと仮定して、船の姿勢及び残存復原力の推定を行った。それぞれの VOID スペースの 60%の浸水量は、NO1VOID スペースで 43.8t、NO2VOID スペースで 55.2t である。この状態における船の姿勢等を表 11 に、復原力曲線等を図 8 に示す。横傾斜角は、KGLC=4.49(m)で約 4.6°、KGLC=4.82(m)で約 4.8° であり、調査で判明している本船の横傾斜角 (4~5°) とほぼ一致する。

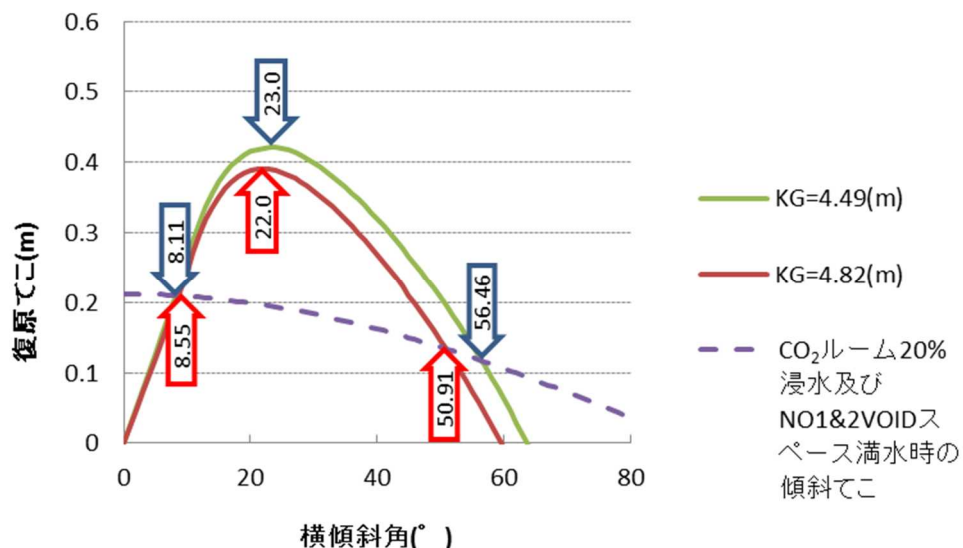
図9 復原力曲線等 (CO<sub>2</sub> ルーム 20%浸水及び NO1&2VOID スペース満水)

CO<sub>2</sub>ルームに20% (13.2t) の浸水及び右舷 NO1&2VOID スペースが満水となった状態についての船の姿勢及び残存復原力の推定を行った。それぞれの VOID スペースが満水となる浸水量は、NO1VOID スペースで 72.9t、NO2VOID スペースで 92.0t である。この状態における船の姿勢等を表 12 に、復原力曲線等を図 9 に示す。横傾斜角は、KGLC=4.49(m)で約 8.1°、KGLC=4.82(m)で約 8.6° であり、調査で判明している本船の横傾斜角 (7~10°) とほぼ一致する。

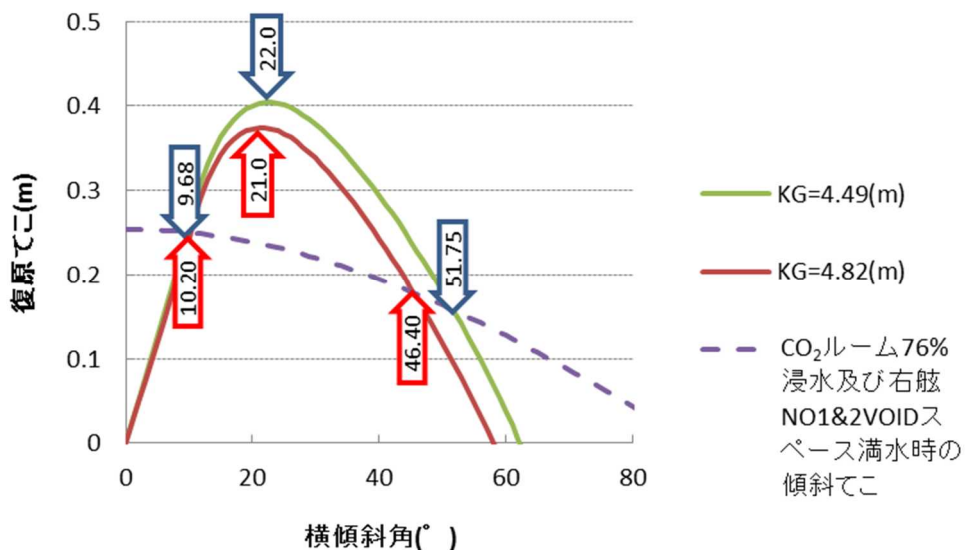
図 10 復原力曲線等 (CO<sub>2</sub>ルーム 76%浸水及び右舷 NO1&2VOID スペース満水)

調査によると、CO<sub>2</sub> ルームの天井下 50cm まで浸水していたとのことであり、CO<sub>2</sub> ルーム天井下 50cm までの浸水は、CO<sub>2</sub> ルームの容積の約 76%に相当する。従って、ここでは、CO<sub>2</sub> ルームに 76% (50.1t) 浸水及び右舷 NO1&2VOID スペースに満水 (72.9t、92.0t) となった状態についての船の姿勢及び残存復原力の推定を行った。この状態における船の姿勢等を表 13 に、復原力曲線等を図 10 に示す。この状態での横傾斜角は、KGLC=4.49(m)で約 9.7°、KGLC=4.82(m)で約 10.2°であり、調査で判明している本船の横傾斜角 (7~10°) とほぼ一致する。

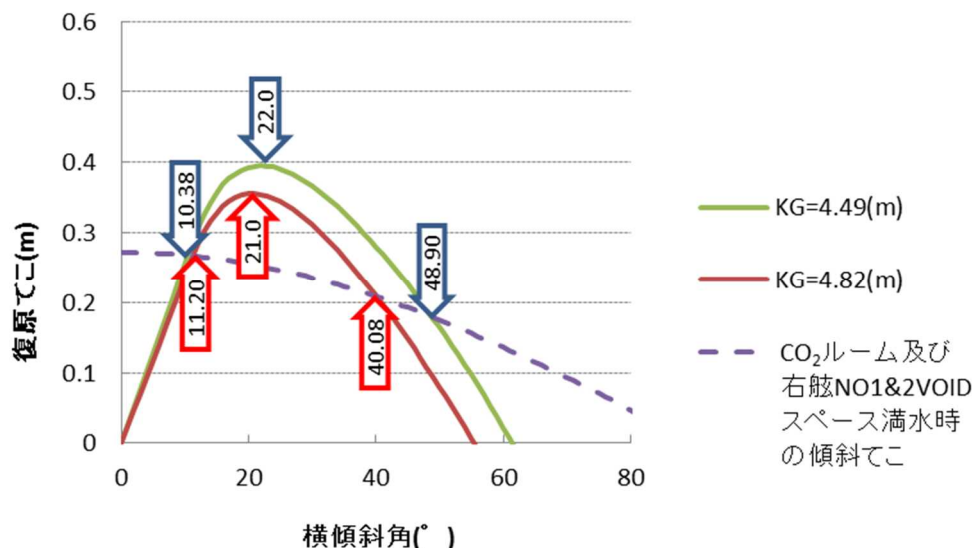
図 11 復原力曲線等 (CO<sub>2</sub> ルーム及び右舷 NO1&2VOID スペース満水)

CO<sub>2</sub>ルームが満水 (65.9t) となり、更に右舷 NO1&2VOID スペースが満水 (72.9t、92.0t) となった状態についての船の姿勢及び残存復原力の推定を行った。この状態における船の姿勢等を表 14 に、復原力曲線等を図 11 に示す。この状態での横傾斜角は、KGLC=4.49(m)で 10.4°、KGLC=4.82(m)で 11.2° であり、調査で判明している本船の横傾斜角 (7~10°) とほぼ一致する。

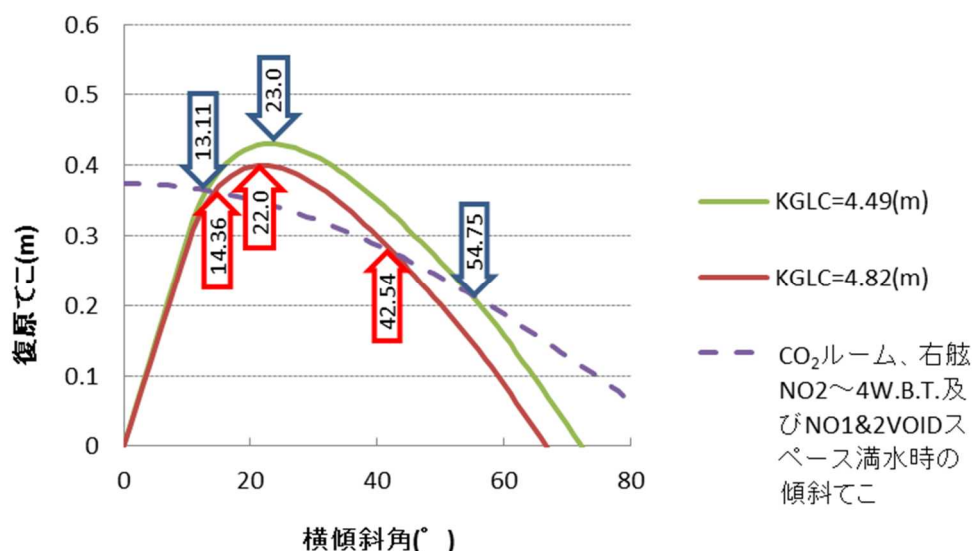
図 12 復原力曲線等(CO<sub>2</sub>ルーム、右舷 NO<sub>2</sub>~4W.B.T.及び NO<sub>1</sub>&2VOID スペース満水)

CO<sub>2</sub> ルームが満水 (65.9t) で、NO2~4W.B.T.も満水 (浸水量は、それぞれ 60.3t、58.4t、84.2t)、加えて右舷 NO1&2VOID スペースも満水 (72.9t、92.0t) となった状態についての船の姿勢及び残存復原力の推定を行った。この状態における船の姿勢等を表 15 に、復原力曲線等を図 12 に示す。この状態での横傾斜角は、KGLC=4.49(m)で 13.1°、KGLC=4.82(m)で 14.4° である。復原てこが最大となる傾斜角での残存復原てこは KGLC=4.49(m)で 0.09m、KGLC=4.82(m)で 0.05m に相当し、僅かな横傾斜モーメントが作用することにより転覆すると推測できる。

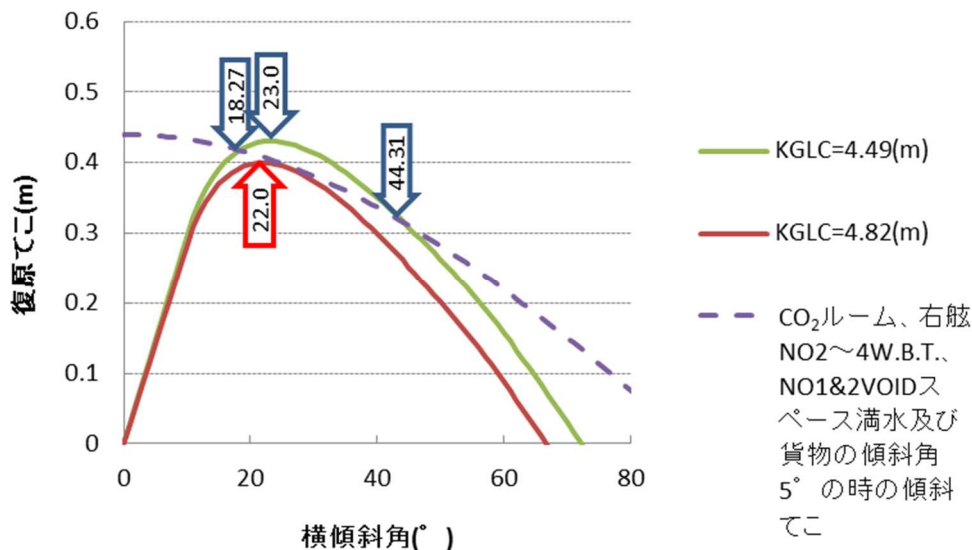
図 13 復原力曲線等(CO<sub>2</sub> ルーム、右舷 NO<sub>2</sub>~4W.B.T.、NO<sub>1</sub>&2VOID スペース満水及び貨物の傾斜角 5° (貨物重心横移動距離 0.35m))

調査により判明している横傾斜角約 18° を再現するため、前述の 3. 4 の状態に加えて貨物が移動して貨物の傾斜角が 5° となった状態についての船の姿勢及び残存復原力の推定を行った。貨物の傾斜角 5° は、貨物重心の横移動距離 0.35m に相当する。この状態における船の姿勢等を表 16 に、復原力曲線等を図 13 に示す。この状態での横傾斜角は、KGLC=4.49(m)で 18.3° であり、残存復原力は極めて小さく、最大復原力レバーで約 0.03m に相当し、転覆を避けられない状況であったと推測できる。KGLC=4.82(m)の場合は、復原力曲線と横傾斜モーメントレバーの交点の横傾斜角が求まらず、転覆する状況である。

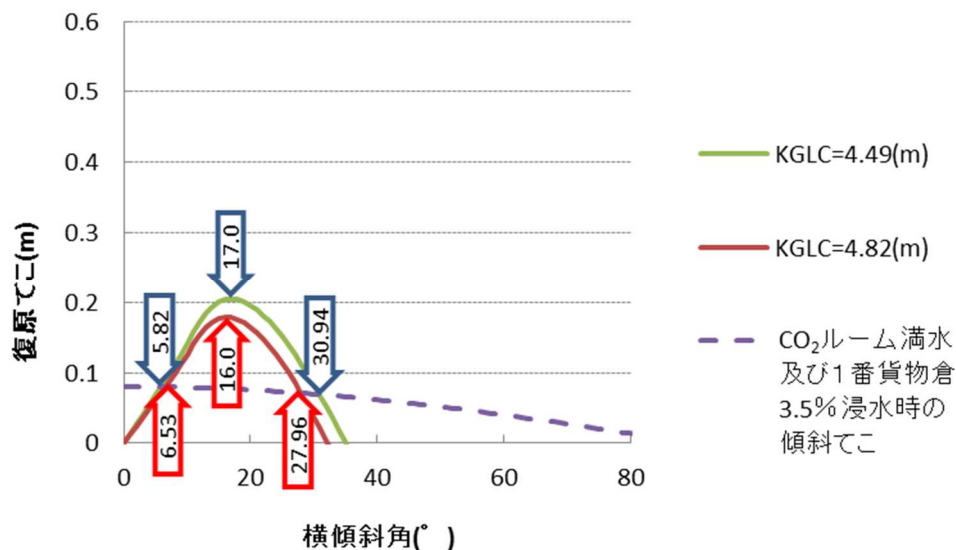
図 14 復原力曲線等 (CO<sub>2</sub>ルーム満水及び1番貨物倉 3.5%浸水)

CO<sub>2</sub> ルームの満水に加えて 1 番貨物倉に 3.5% 浸水した状態(浸水量 : 50.4 t)についての船の姿勢及び残存復原力の推定を行った。運輸安全委員会からの提示に従い、1 番貨物倉における海水の占有率を 83.2% (貨物の占有率 16.8%) とし、浸水した海水の比重を  $1.025 \times 0.832 = 0.853$  とし、貨物倉に薄く一様に分布すると仮定した。1 番貨物倉の貨物 900t は移動しないものとし、海水は自由水の影響が有ると仮定している。この状態における船の姿勢等を表 17 に、復原力曲線等を図 14 に示す。この状態での横傾斜角は、KGLC=4.49(m)で約 5.8°、KGLC=4.82(m)で約 6.5° であり、自由水の影響が極めて大きく、これまでに述べてきた他の推定状態と比べても G<sub>0</sub>M や残存復原力も極めて小さくなり、横傾斜が増大して 17° を超えると、調査により判明している 18° を超える横傾斜角の状況と異なり短時間での転覆が考えられる。
