# 船舶事故調査報告書

船種船名 油タンカー兼ケミカルタンカー EIWA MARU 3  
IMO番号 9073323  
総トン数 740トン

事故種類 爆発  
発生日時 平成28年9月9日 18時40分ごろ  
発生場所 和歌山県御坊市南方沖  
紀伊日ノ御埼灯台から真方位163° 9.1海里付近  
(概位 北緯33° 44.2' 東経135° 06.9')

平成29年9月21日

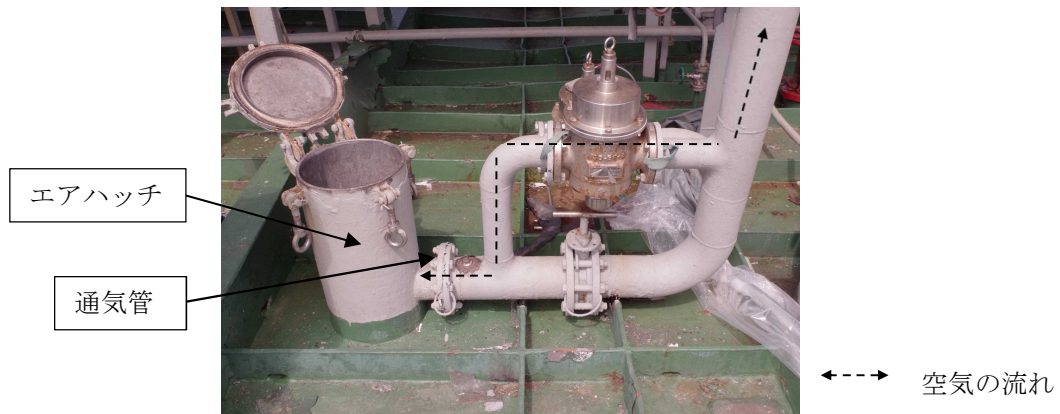
写真2.5 エアハッチ及び通気管

貨物タンク上及び貨物タンク内には、荷役配管、タンク洗浄水配管、通気管等が設置され、通気管はエアハッチに接続されていた。（写真2.5参照）

- (1) ベースオイルの揚げ荷後、No. 2 貨物ポンプ系統に残っていたベースオイルが貨物ポンプ及びバタワース洗浄機によって3番タンク内に噴射され、右舷3番通気管内にまで飛散した液滴が溶接の熱によって気化及び着火し、同タンク内で燃焼が伝播して1回目の爆発が発生した。
- (2) 上記(1)の爆発により、右舷3番タンク内に火炎が広がるとともに3番中心線隔壁が熱せられた。
- (3) 3番中心線隔壁が熱せられたことにより、左舷3番タンクの3番中心線隔壁付近のベースオイルが気化して滞留し、3番中心線隔壁の破口等を通じて右舷3番タンクに残っていた火炎に触れて着火し、2回目目の爆発が発生した。
- (4) 上記(3)の爆発により、貨物タンク内の上部で左舷3番タンクから右舷2番タンクまで繋がった空間に沿って火炎が右舷2番タンクのハッチ付近まで広がった。
