船舶事故調査報告書

船種船名 貨物船 BBC ASIA

事故種類 作業員死傷

発生日時 平成28年10月30日 11時31分ごろ

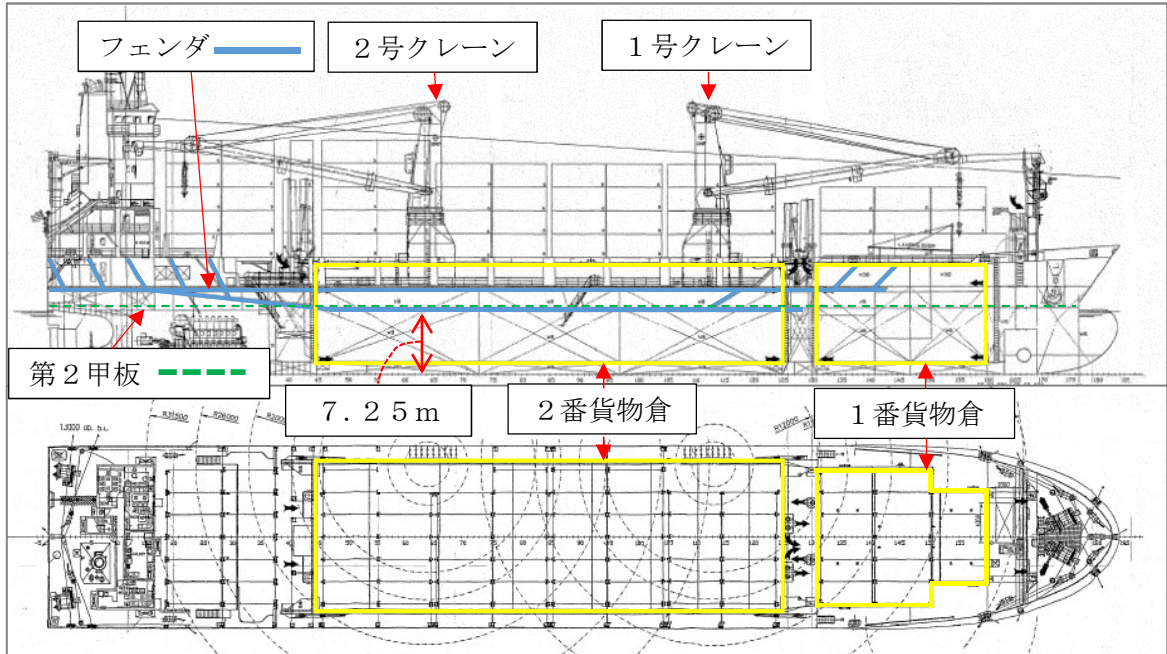
図2.5 一般配置図

- (2) A船は、船体両舷側の船尾端から船首方約95.4mにかけて直径0.3mの半丸鋼のフェンダ（以下「フェンダ」という。）が溶接されており、船体中央部には、同フェンダが上下に溶接され、その下側のフェンダの中心は、船底からの高さが7.25mであった。（図2.5参照）

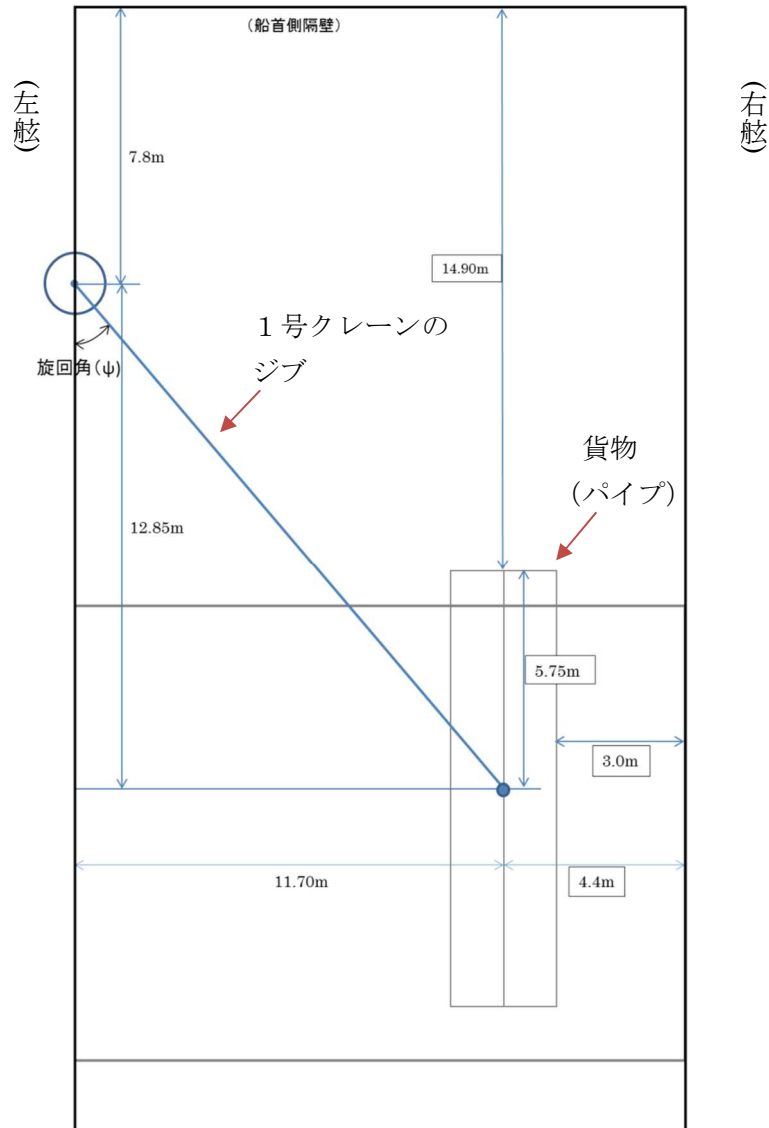
図1 吊り荷と1号クレーンとの位置関係1 (2番貨物倉平面図)

なお、調査で判明している事故発生前に貨物をクレーンで吊り下げた位置（これ以降、設定位置と称する）は、2番貨物倉底から貨物下面までが2.75m、貨物倉右舷側壁から、貨物の中心までが4.40m、貨物の右舷側までが3.00m、貨物倉船首側隔壁から貨物の船首側までが14.90mである（図1参照）。

今、運輸安全委員会から提供された資料（これ以降、資料と称する）の値を用いて、ジブの仰角 φ 及び旋回角 ψ （船尾方から）を求める。ジブの長さは $l=37.185(m)$ であり、本事故当時ジブ先端の小フック（重量 1.03t）を使用していたので、2 番貨物倉内での吊り荷と 1 号クレーンとの位置関係は図 1 の様になる。

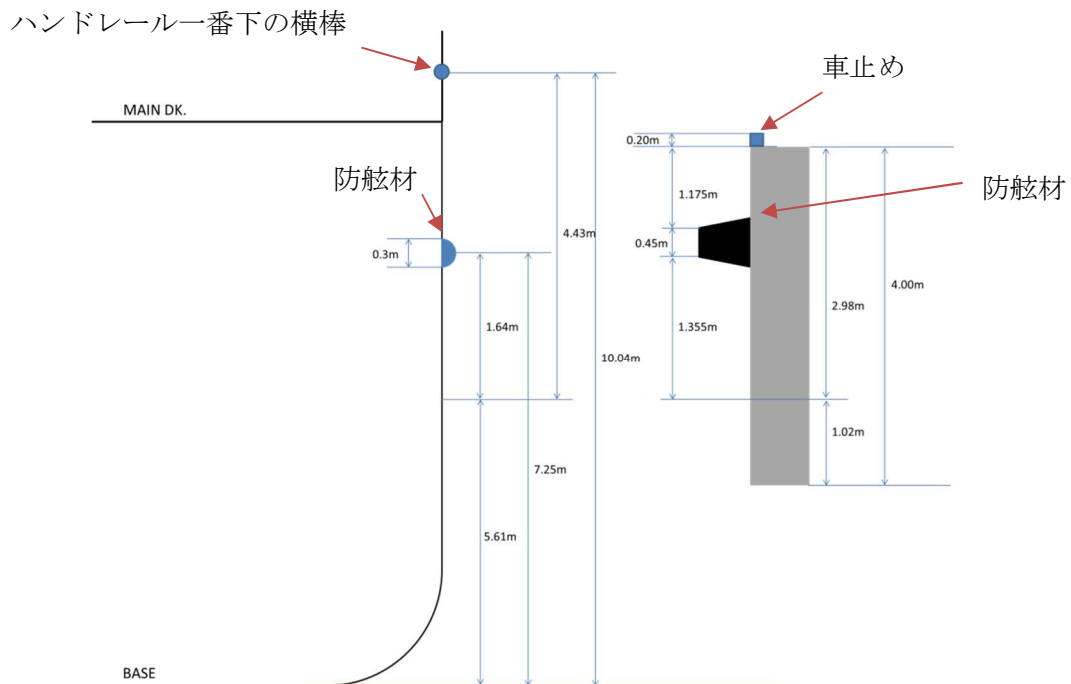
図2 船体と岸壁との位置関係

船体と岸壁との位置関係は、資料から図2の様になる。

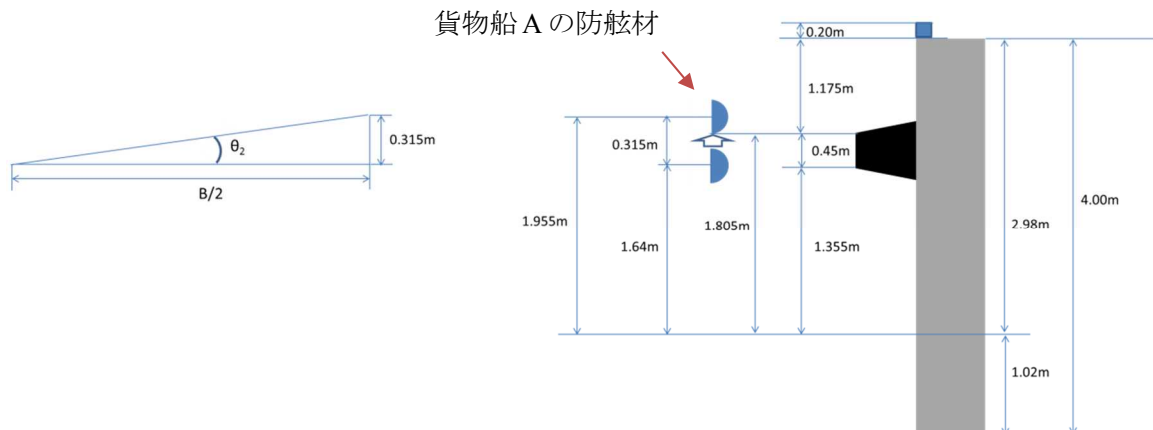
図 3 船体防舷材の上方変位量

資料より船体防舷材の上昇量（引っ掛かっていない状態からの変位量）は図 3 に示すように 0.315(m) となる。従って、船幅を B とすると θ_2 は微小角として、

$$\tan \theta_2 = 0.315 / (B/2) = 0.0312$$

$$\theta_2 = 1.79(\text{deg})$$

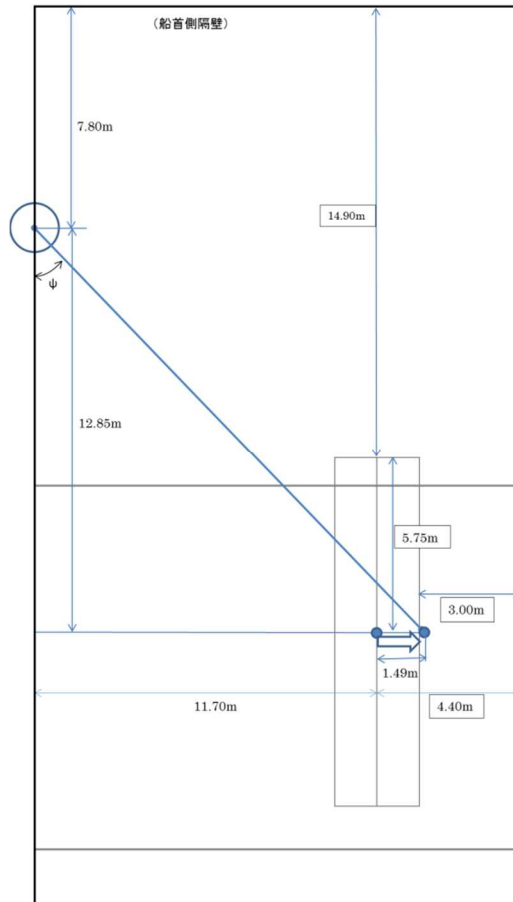
図4 吊り荷と1号クレーンとの位置関係2 (2番貨物倉平面図)

左舷側に 1.79deg 傾斜したときに、吊り荷が設定位置に位置するように 1 号クレーンのジブ先端が①で求めた 1.79deg 分だけ右舷側に移動しなければならない（図 4、図 7）。従って、この時のジブの仰角、旋回角を改めて求め、さらにこのジブの位置で、貨物を設定位置に吊り下げた場合の横傾斜角を求める。

資料より吊り荷上面とジブ先端までの高さは 48.35m (=32.87+15.48(m))（図 7）となる。しかし、ジブの長さは一定のため、船体横断面内でジブの先端を貨物倉底に平行に移動させることはできない。これは、ジブを横方向に移動させるために旋回角を大きくすると、ジブ先端は船首方向にも移動するので、この分を補正するために仰角を小さくしてジブ先端を船尾方向に移動させる必要がある。この結果、図 4 に示すように上方から見るとジブ先端を横に 1.49m 移動させると同時に、図 7 に示すように傾斜角 1.79deg の線と交叉する様に下方に 0.58m 動かす必要がある。

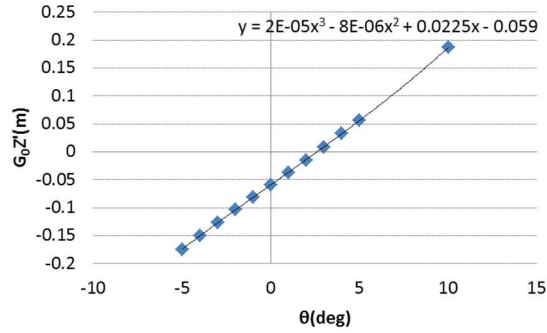
図5 復原てこ G_0Z' とその近似式

であり、復原性関係資料に示された復原てこを(3)式で修正して求めた $G_0 Z'$ 及びその近似式を図5に示す。この近似式の $G_0 Z'$ 及び横傾斜角 θ''_{1a} 、 θ_2 を用い、(6)~(8)式から、防舷材の引っ掛かりが外れた時に生じる最大船体横傾斜角 θ_3 は、

$$\theta_3 = 6.93(\text{deg})$$

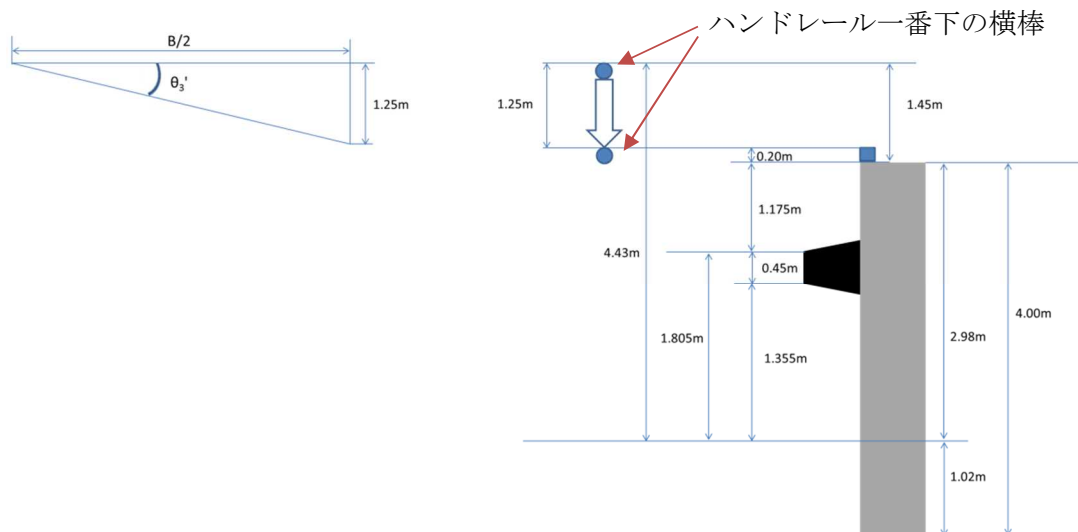
図6 ハンドレールの下方変位量

船底からハンドレールの該当位置までの高さは資料より与えられており、この高さと岸壁の車止めの最上部との差は、1.25m となる (図6)。従って、船幅を B とすると θ_3' は微小角として、

$$\theta_3' = 7.06(\text{deg})$$

と求まる。この値は、(2) で求めた防舷材の引っ掛かりが外れた時に生じる最大横傾斜角 θ_3 とほぼ一致する。

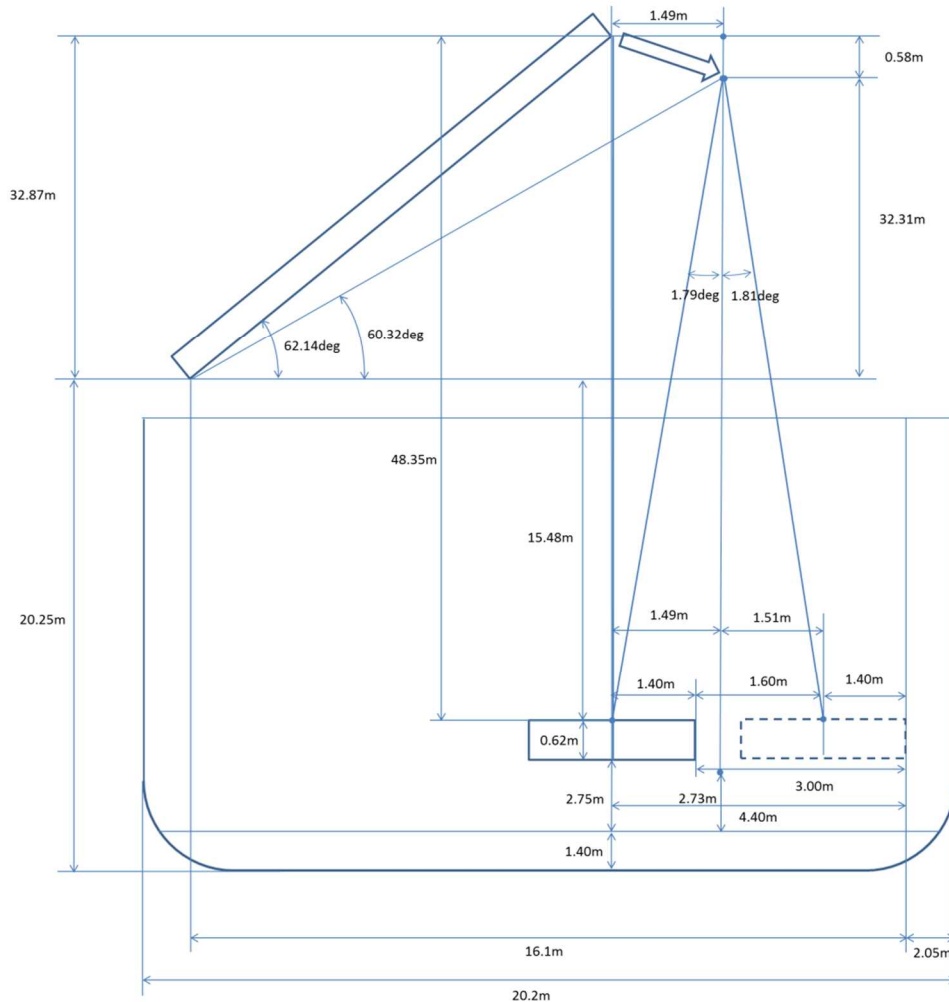
図7 吊り荷の衝突時の位置関係

設定位置に吊り下げた貨物が2番貨物倉の右舷側壁に衝突する船体横傾斜角は、吊り荷が右舷側壁に衝突する時の吊り索の傾斜角と等しいとして取り扱う。吊り索の傾斜角は、船体横傾斜に伴う吊り荷の運動が(2)で求めたジブ先端の位置を中心とする振り子の運動と同じになると仮定して求める。さらに、この時、吊り荷は左右方向に運動すると仮定する。

となる。図7に示すように吊り荷が右舷方向に移動可能な距離は3.00mであるから、ジブ先端から貨物倉底に下ろした垂線から吊り荷が右舷側壁に衝突するまでの右舷方向への移動距離 s_w は、
