# 船舶事故調査報告書

船種 船名 漁船 栄福丸

事故種類 乗組員負傷

発生日時 平成29年7月31日 21時30分ごろ

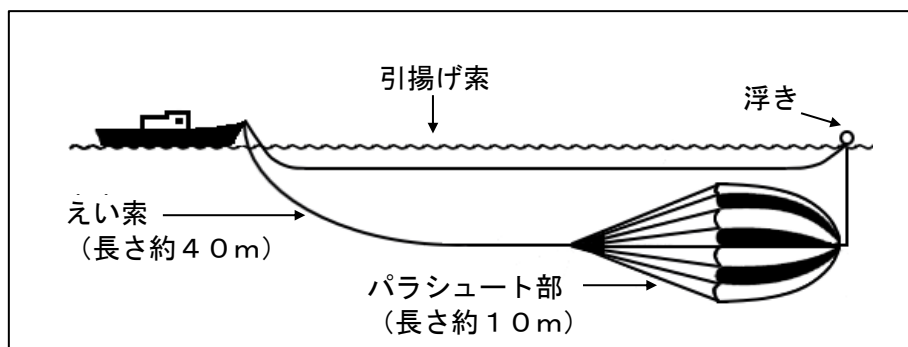
図1 パラアンカーの状況 (イメージ)

本船は、船長、甲板員及び技能実習生（以下「本件実習生」という。）の3人が乗り組み、金田ノ岬灯台から074°（真方位、以下同じ。）7.2海里（M）付近において、船首からパラシュート型シーアンカー（以下「パラアンカー」という。）を投入していか一本釣り漁を行っていたが、平成29年7月31日21時ごろ、2回目の漁場移動のために船長及び本件実習生がパラアンカーの揚収作業を開始した。（図1参照）
