船舶事故調査報告書

船種船名 瀬渡船 春日丸
船舶番号 290-53788山口
総トン数 11トン

事故種類 釣り客死亡
発生日時 平成28年12月29日 13時00分ごろ
発生場所 山口県下関市蓋井島^{ふたおい}北西岸付近
蓋井島灯台から真方位334° 1,720m付近
(概位 北緯34°06.7' 東経130°46.5')

平成30年1月24日
運輸安全委員会(海事部会)議決
委員長 中橋和博
委員 佐藤雄二(部会長)
委員 田村兼吉
委員 石川敏行
委員 岡本満喜子

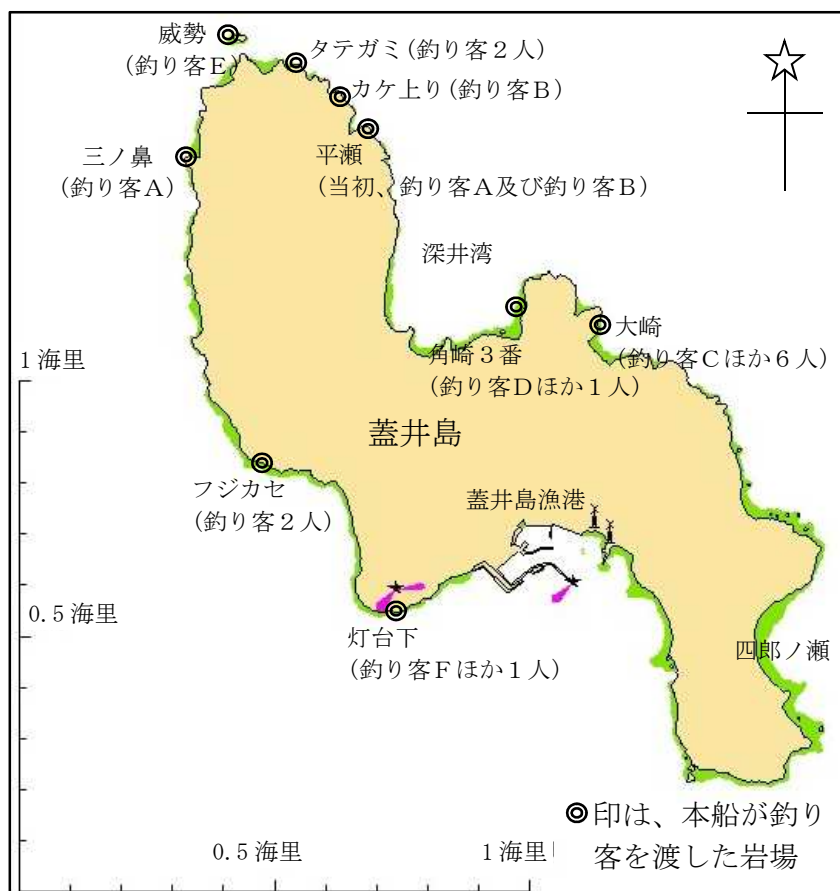
図2.1-1 蓋井島の岩場等の状況

本件船長は、釣り客A及び釣り客Bを蓋井島北東側の岩場（平瀬と称する岩場）に渡した後、釣り客Bから‘別の岩場への移動’（以下「瀬替え」という。）を希望する連絡を携帯電話で受け、釣り客Bを平瀬の北側にある岩場（カケ上りと称する岩場）に、釣り客Aを蓋井島北西側の岩場（三ノ鼻と称する岩場）にそれぞれ移した。

本船は、釣り客全員を各岩場へ渡した後、06時00分ごろ蓋井島漁港に入港して係留し、待機を始めた。（図2.1-1参照）

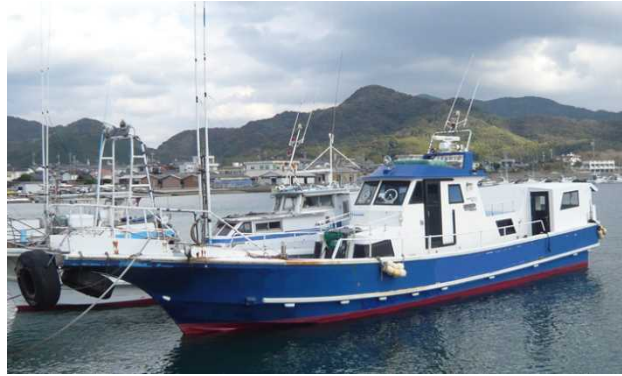
写真 2.6-1 本船

船舶番号	290-53788山口
船籍港	山口県下関市
船舶所有者	個人所有
総トン数	11トン
L×B×D	13.27m×3.64m×1.38m
船質	FRP
機関	ディーゼル機関1基
出力	411.88kW
進水年月	平成12年3月
最大搭載人員	旅客30人、船員2人計32人

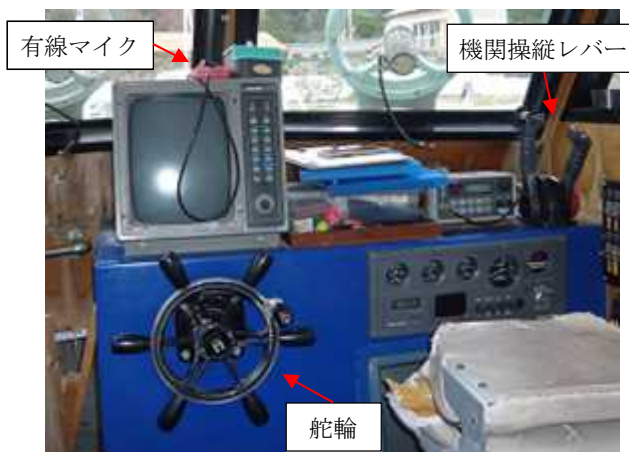
写真 2.6-2 操舵室内

操舵室内の操縦席の前に操縦台が設置され、中央に舵輪、右舷側に機関操縦レバーがあり、舵輪の上方のレーダーの上に釣り客への注意喚起等を行う有線マイクがあった。(写真 2.6-2、2.6-3 参照)

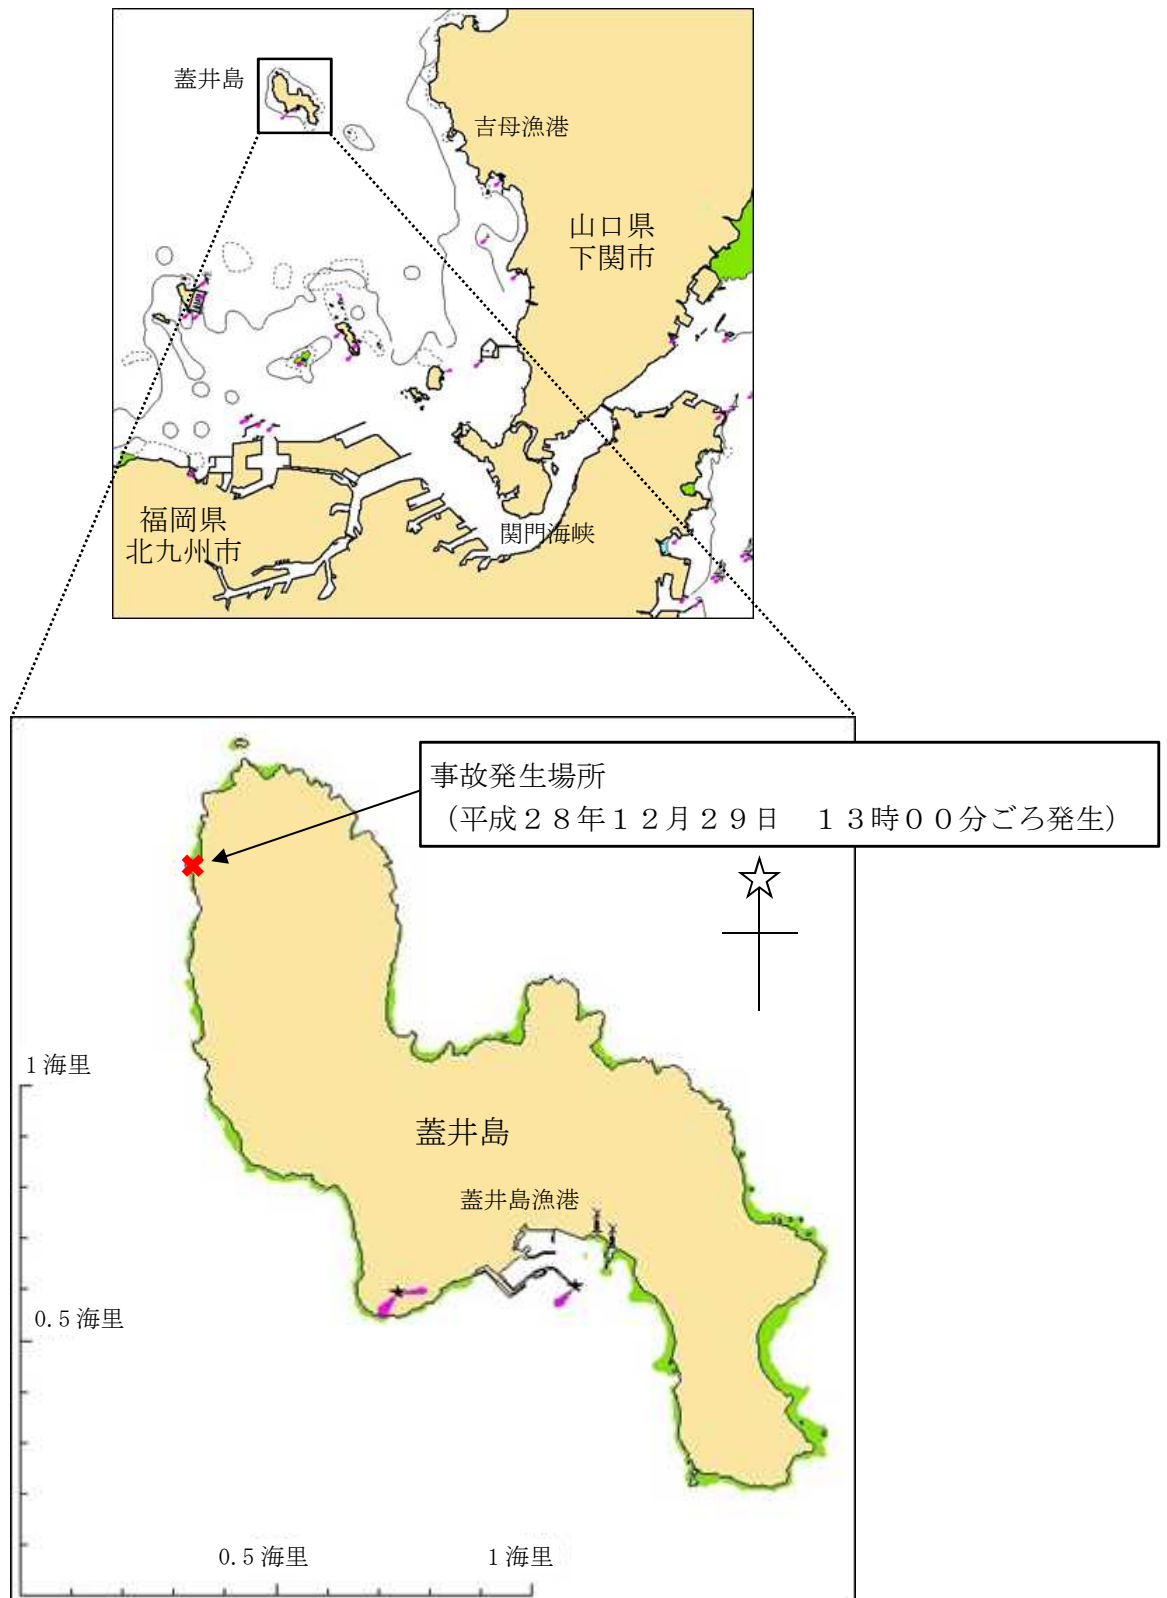
付図1 事故発生場所概略図

本事故の発生日時は、平成28年12月29日13時00分ごろであり、発生場所は、蓋井島灯台から334°（真方位、以下同じ。）1,720m付近であった。
