船舶事故調査報告書

船種船名 旅客フェリー さんふらわあ だいせつ
船舶番号 136432
総トン数 11,401トン

事故種類 火災
発生日時 平成27年7月31日 17時10分ごろ
発生場所 北海道苫小牧市苫小牧港南方沖
苫小牧港東外防波堤灯台から真方位177° 47.7海里付近
(概位 北緯41° 49.6' 東経141° 40.9')

平成30年9月5日
運輸安全委員会(海事部会)議決
委員長 中橋和博
委員 佐藤雄二(部会長)
委員 田村兼吉
委員 石川敏行
委員 岡本満喜子

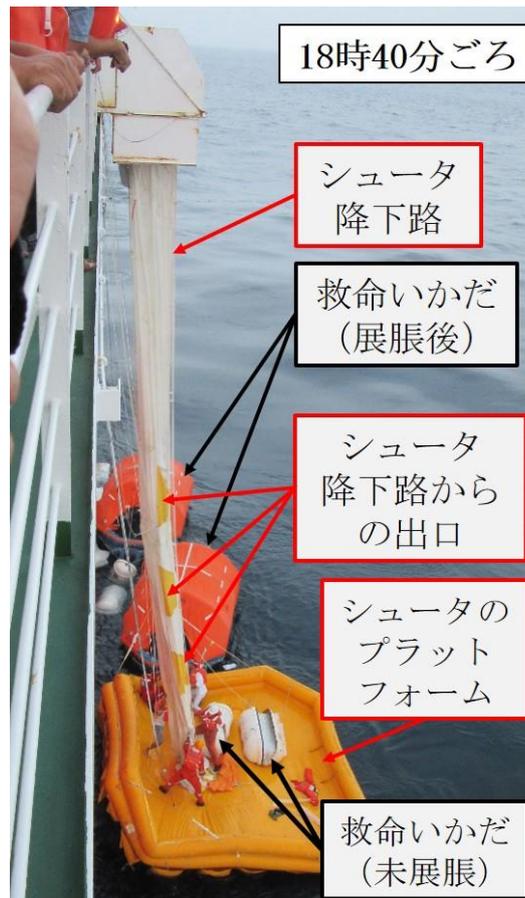
図7 シュータ降下時の状況
(旅客提供 左舷側を撮影)

⑨ 乗組員は、本船に積載されていた8個全ての救命いかだを投下したが、投下した救命いかだのうち、左舷側のシュータのプラットフォーム上に2個、右舷側のプラットフォーム上に1個が落下した。（図7参照）

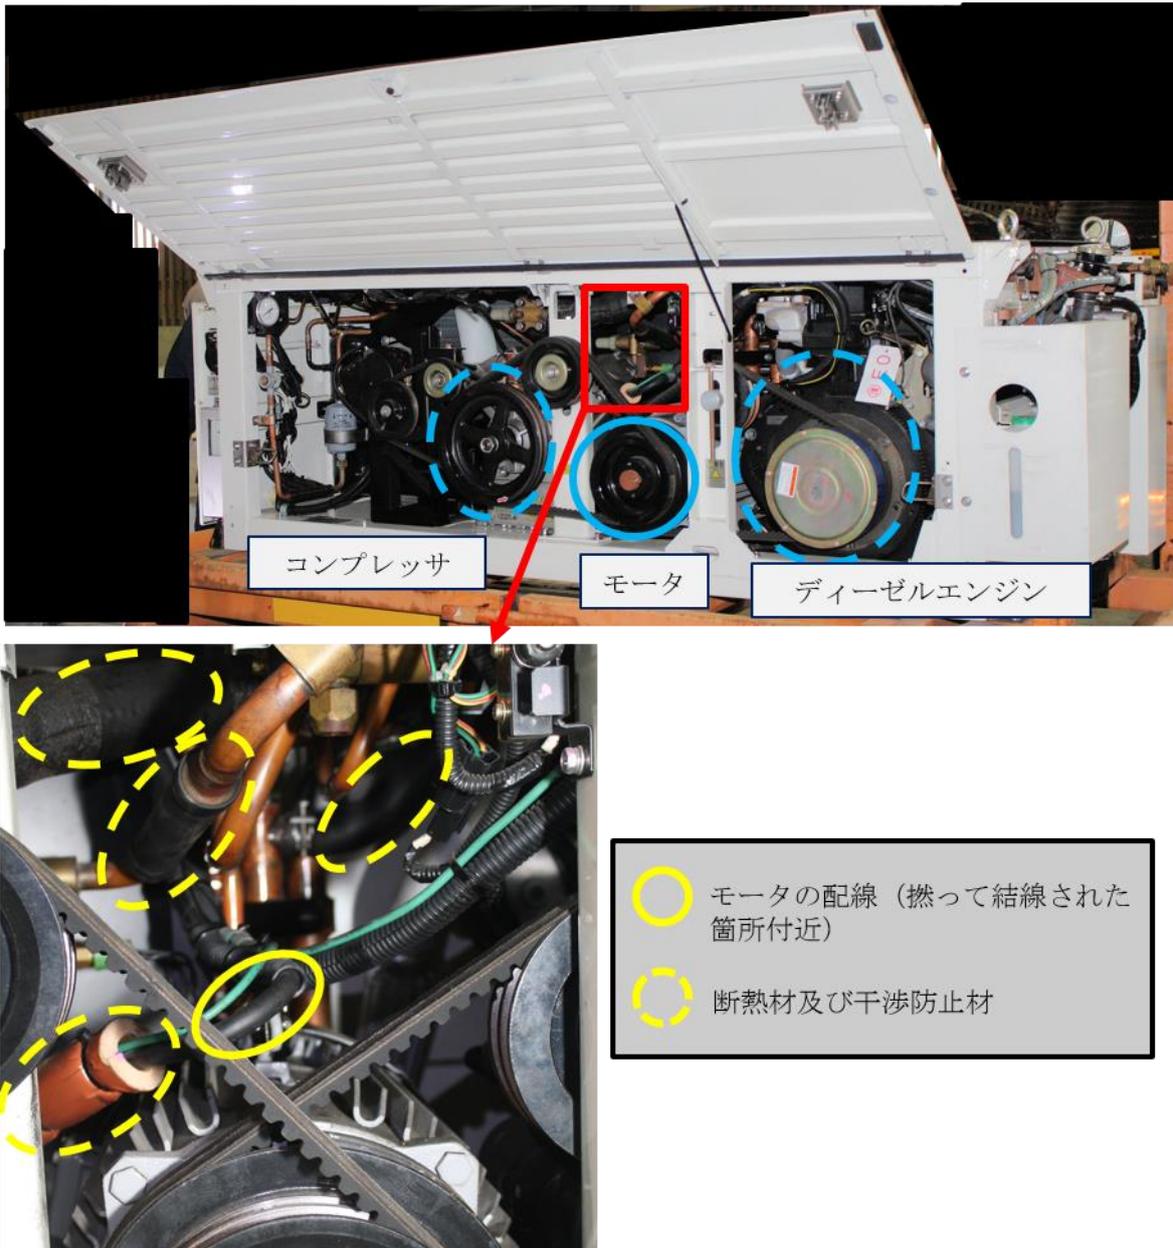
図 2 1 同型の車載冷凍機の状況

本件冷凍機と同型の車載冷凍機は、モータの保護のために過電流継電器を搭載しており、モータの配線に過電流が生じた場合、過電流継電器が作動して電源の供給が遮断される構造となっており、モータへの配線は、それぞれ被覆され、さらに3線がまとめて被覆されていた。

モータの周辺には、配線又は配管を覆うように難燃性材料の断熱材、干渉防止材等があった。(図2-1参照)

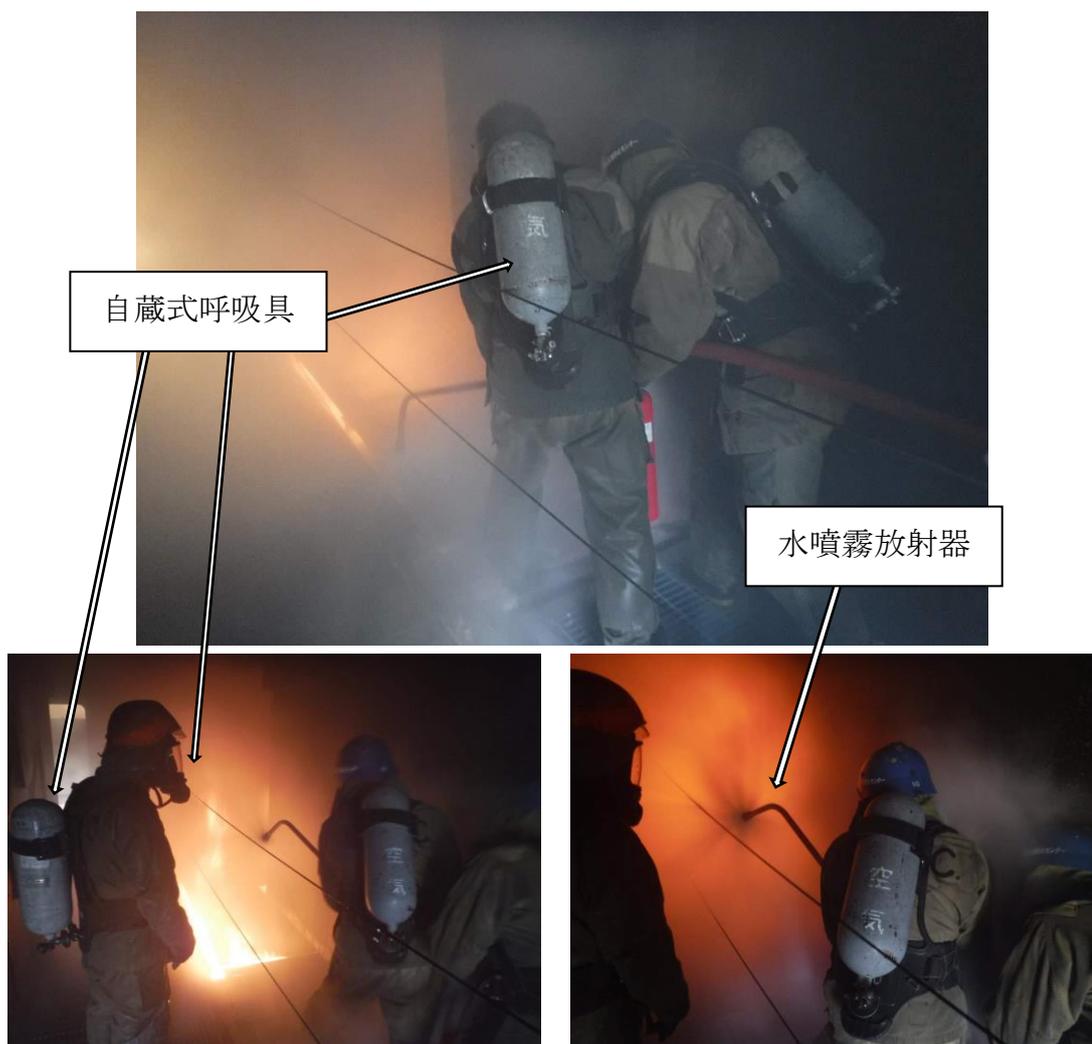
図 2 5 防護服を着用し、水噴霧放射器及び消火器を使用して消火する訓練の様子
(一般財団法人海上災害防止センター提供)

^{*4} 「水噴霧放射器」とは、消火ホースに取り付ける金属製のL型管であって、長筒部分の長さは1.2m以上3.6m以下であり、短筒部分の先端から水を噴霧することができるものをいう。人が進入できない場所、高いところなど、短いノズルでは届かない箇所に水を噴霧するとともに、噴霧した水により放射熱の伝搬を軽減することができる。（図25参照）

また、その中で必要に応じ、冷凍機積載車両等の上に噴霧装置を設置する等の改善措置を実施した。

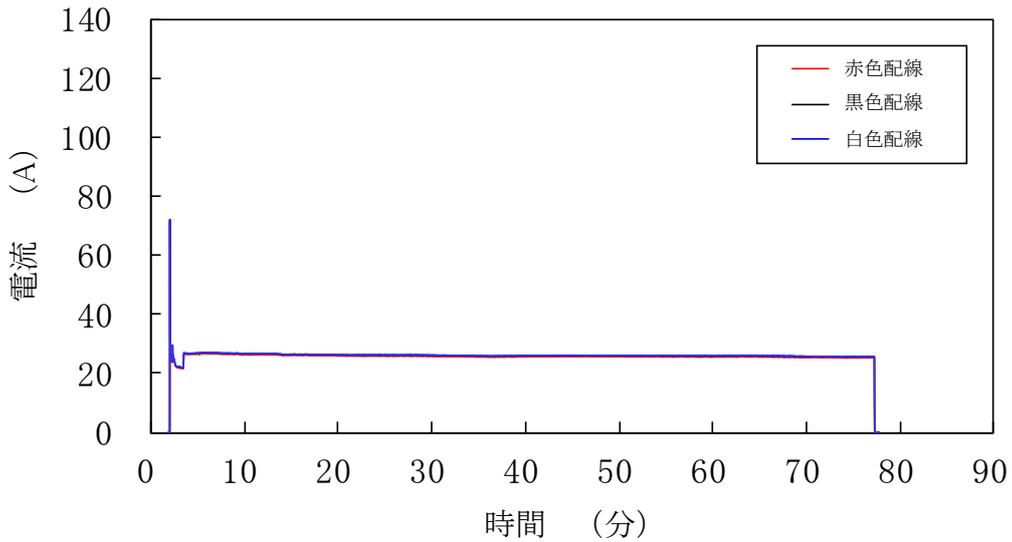
図1 モータ配線の電流

図1はモータ配線の電流の変化を示している。モータの始動電流の値は、赤色、黒色及び白色配線とも、約72A、定常運転時の電流の値は約26Aであった。

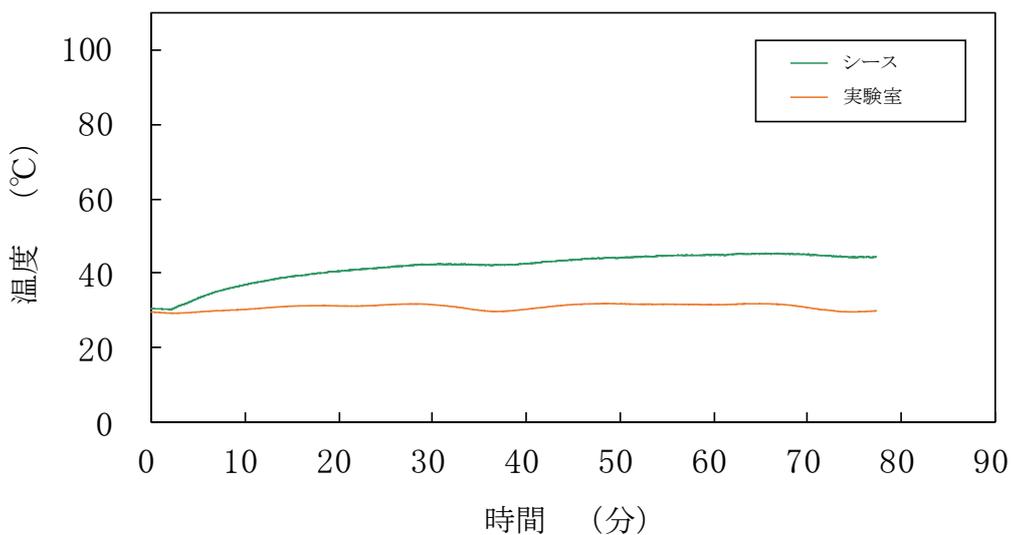
図2 モータ配線の温度変化

図2は、熱電対を用いて測定したモータ配線のシース表面の温度変化を示している。シース表面温度は、実験開始から約25分後まで緩やかに温度が上昇し、その後、発熱と放熱とがほぼ一定となり、平衡状態に達した。シース表面の温度は、実験開始前において30.4℃、実験開始から約30分後は42.4℃であり、最大は約63分後の45.5℃であった。この温度上昇は、配線の導体に電流が流れることで発生した熱がシースに伝達、かつシースから外部空間に熱が伝達されたことにより生じている。

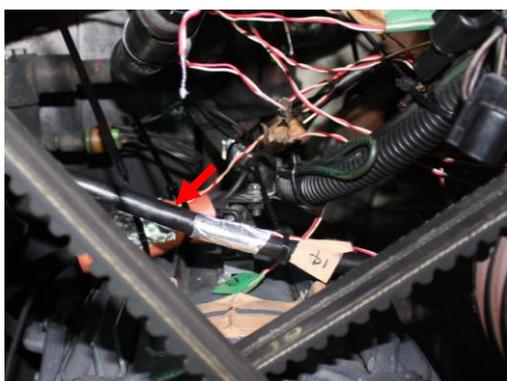
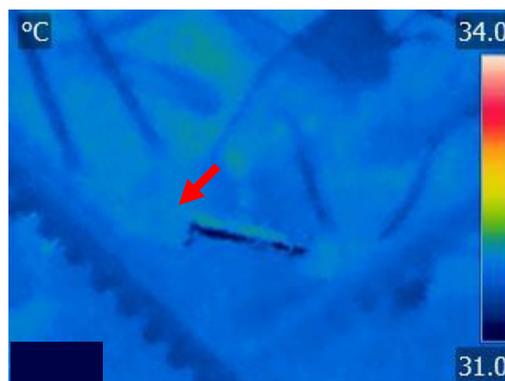
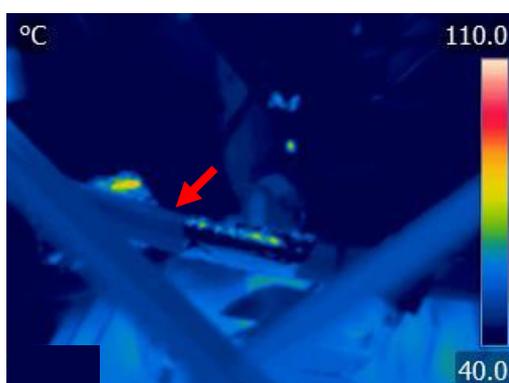
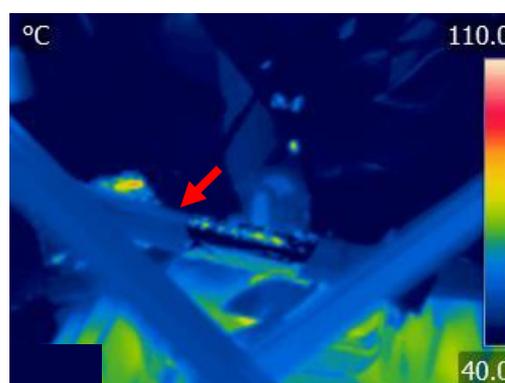
写真8は、サーモグラフィの観測範囲を示している。サーモグラフィによるモータの配線表面（熱電対の設置箇所付近）の温度分布より、実験中、モータ配線の表面に局所的な発熱箇所は認められず、熱電対の結果と同様に、実験開始とともに緩やかに温度上昇した後、約25分後過ぎに平衡状態に達している（写真9～11）。

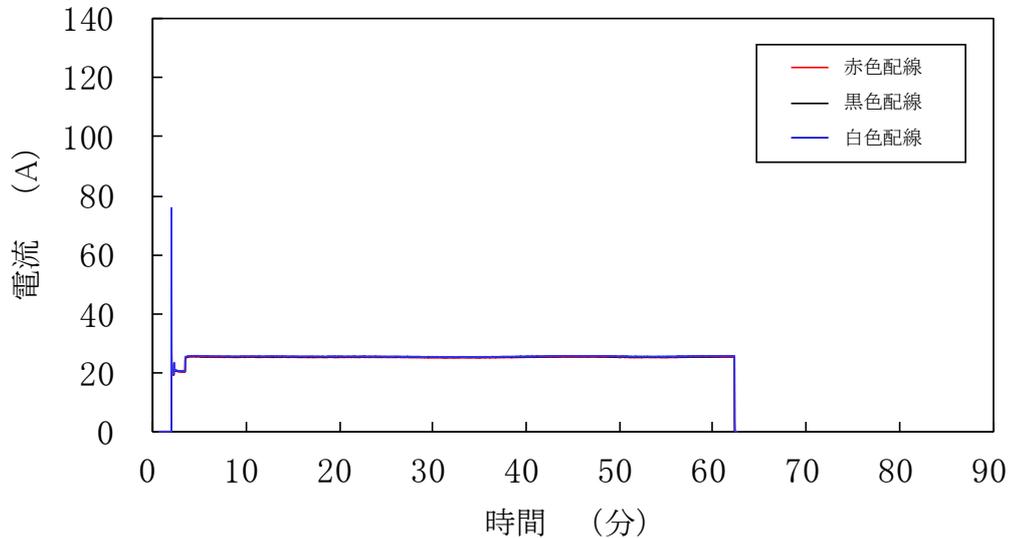
図3 モータ配線の電流

図3はモータ配線の電流の変化を示している。モータの始動電流の値は、赤色、黒色及び白色配線とも、約75A、定常運転時の電流の値は約25Aであった。

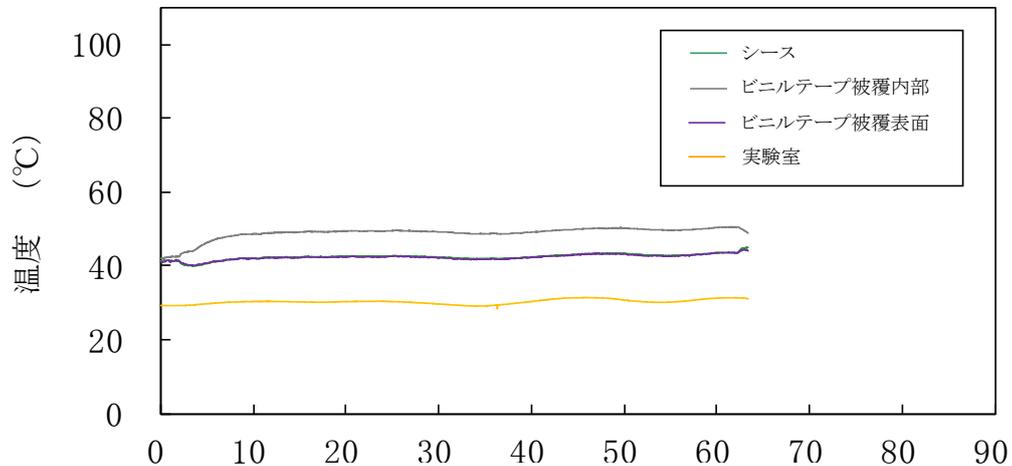
図4 モータ配線の温度変化

図4は、熱電対を用いて測定したシース表面、ビニルテープ被覆内部及び表面の温度変化を示している。

シース表面、ビニルテープ被覆内部及び表面の温度については、実験開始から約10分後まで緩やかに温度が上昇し、その後、発熱と放熱がほぼ一定となり、平衡状態に達した。熱電対によるビニルテープ被覆内部及び表面の温度は、実験開始から約10分後に48.9℃、42.2℃であり、最大は約59分後の50.6℃及び約59分後の43.7℃であった。

シース表面の温度変化は、ビニルテープ被覆表面とほぼ同じであった。この温度の結果は、(1)及び(2)ア)の結果とほぼ同じであることがわかる。なお、実験開始前の温度が、いずれの測定箇所においても実験室温度より7℃程度大きいのは、これは、実験前にモータの始動テストを行っていたことで、実験開始前には既にモータ配線が暖まっていたことに起因している。

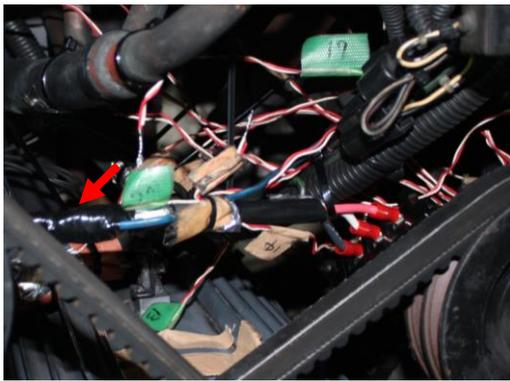
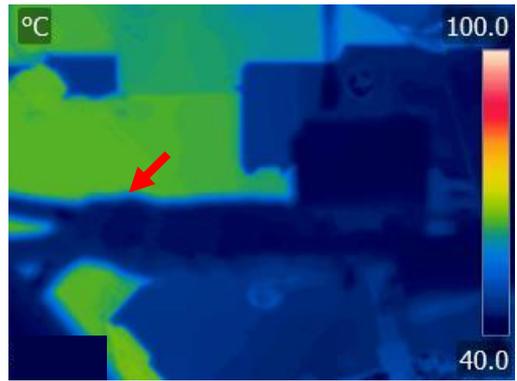
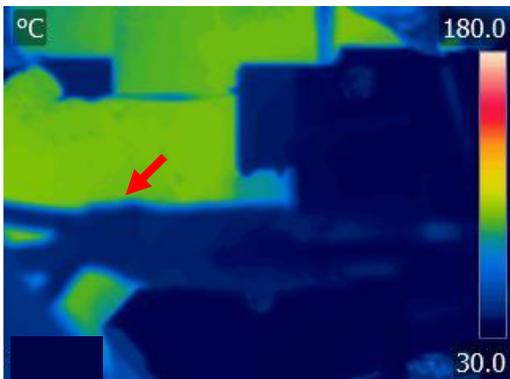
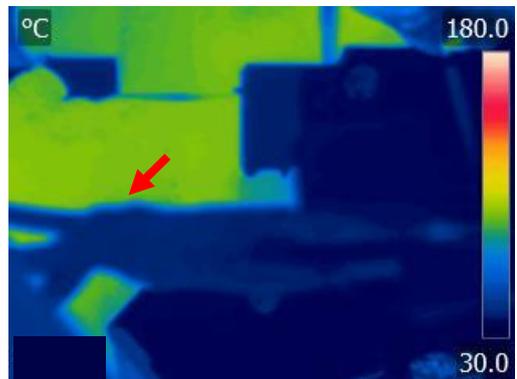
サーモグラフィの観察範囲を写真16に示す。サーモグラフィによるモータの配線表面（熱電対の設置箇所付近）の発熱挙動から見て、実験中、モータ配線の表面に局所的な発熱箇所は認められなかった。熱電対の結果と同様に、実験開始とともに緩やかに温度上昇した後、約10分過ぎに平衡状態に達している。なお、実験後、導体の結線部を観察したところ、放電や溶融が生じた痕跡は認められなかった。

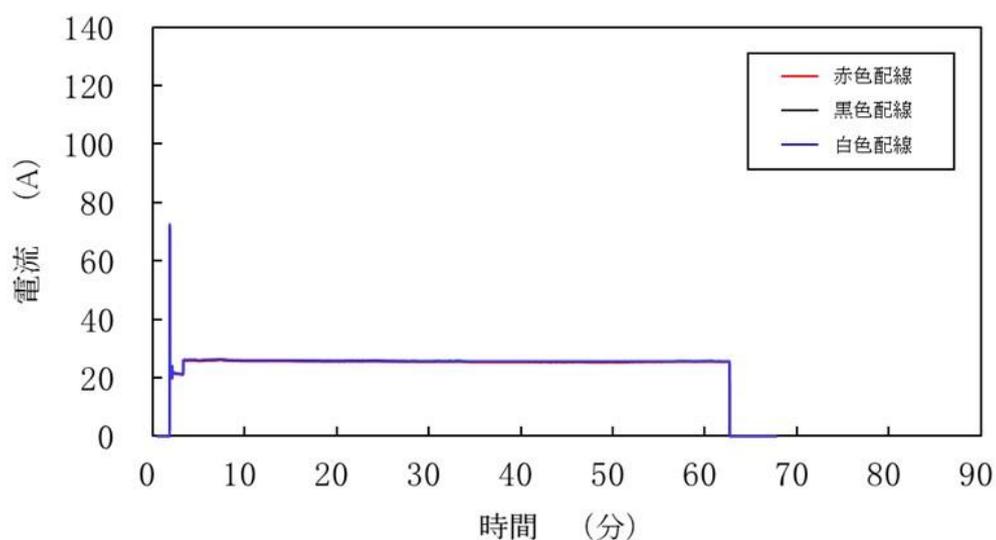
図5 モータ配線の電流

図5はモータ配線の電流の変化を示している。モータの始動電流の値は、赤色、黒色及び白色配線とも、約69A、定常運転時の電流の値は約25Aであった。

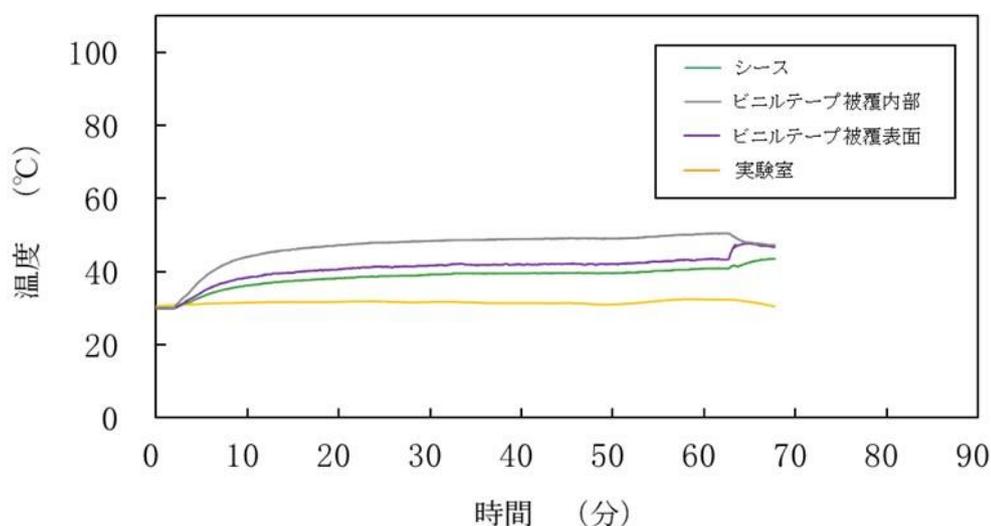
図6 モータ配線の温度変化

部及び表面の温度変化を示している。シース表面、ビニルテープ被覆内部及び表面の温度には、実験開始から約25分頃まで緩やかに温度が上昇し、その後、発熱と放熱がほぼ一定となり、平衡状態に達した。熱電対によるビニルテープ被覆内部及び表面の温度は、実験開始から約25分後に48.1℃、41.3℃であり、最大は約58分後の50.4℃及び約59分後の43.6℃であった。シース表面の温度は、ビニルテープ被覆表面に比べて、少し低い温度となった。この温度の結果は、(1)及び(2)アの結果とほぼ同じであることがわかる。

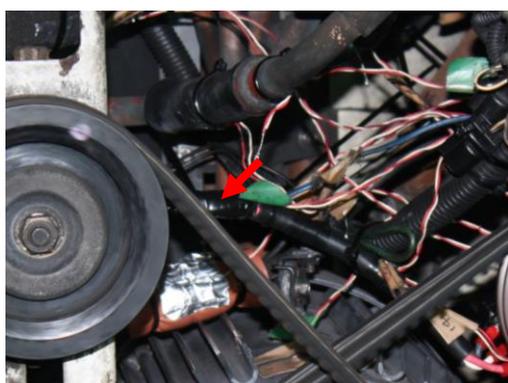
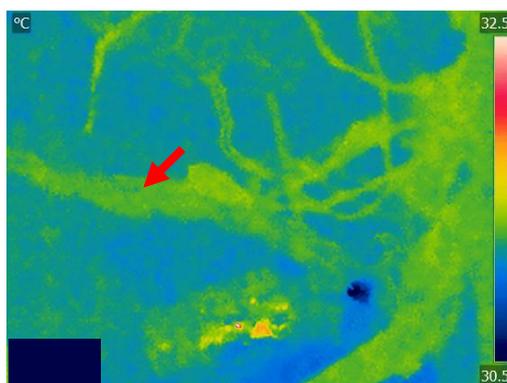
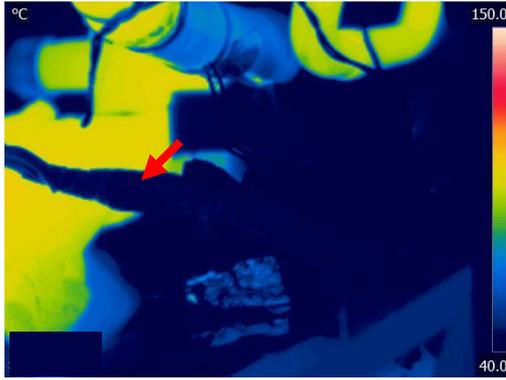
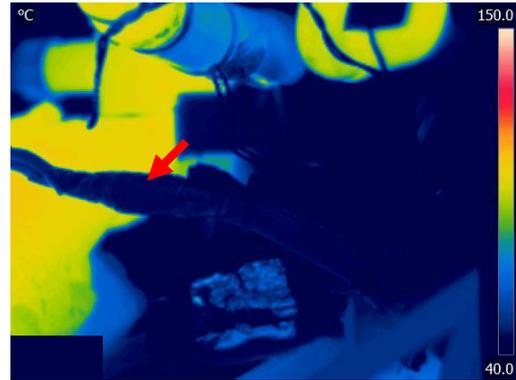
写真22は、サーモグラフィの観察範囲を示している。サーモグラフィによるモータの配線表面（熱電対の設置箇所付近）の温度分布より、実験中、モータ配線の表面に局所的な発熱箇所は認められず、熱電対の結果と同様に、実験開始とともに緩やかに温度上昇した後、約25分過ぎに平衡状態に達している（写真22～25）。なお、実験後、導体の結線部を観察したところ、放電や溶融が生じた痕跡は認められなかった。

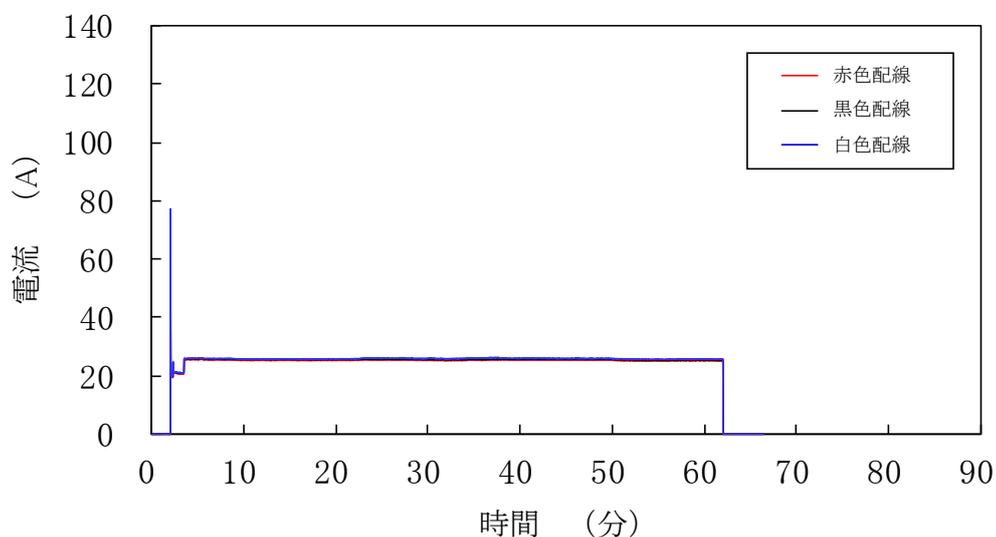
図7 モータ配線の電流

図 7 はモーター配線の電流の変化を示している。赤色、黒色及び白色配線のモーターの始動電流の値は、それぞれ、約 7 5 A、約 4 2 A 及び約 7 7 A であった。定常運転時の電流の値は、いずれも約 2 6 A であり、亜酸化銅を差し入れた場合においても、モーターの定常運転が可能であることが分かった。この結果は、亜酸化銅が生成された場合であっても、モーターの定常運転が可能であることを示している。

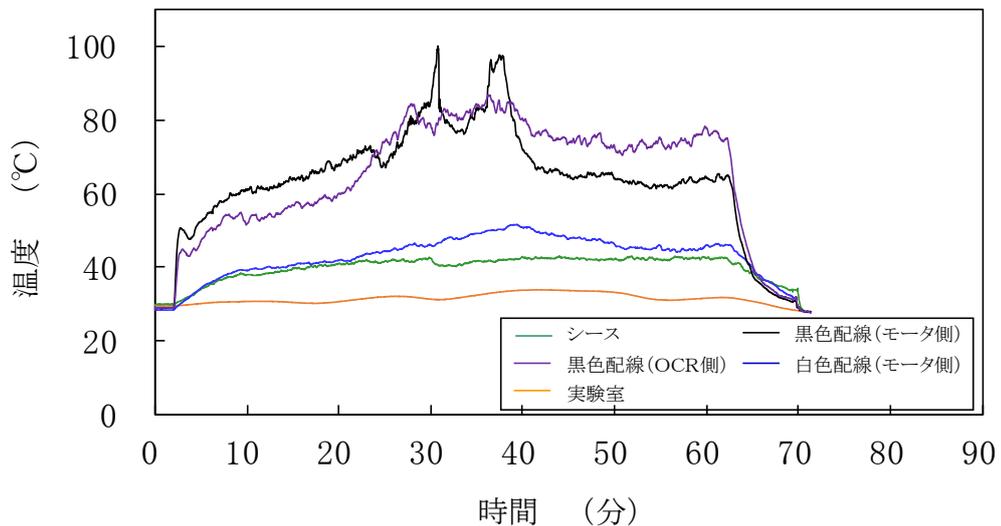
図8 モータ配線の温度変化

図8は、熱電対を用いて測定した黒色配線のモータ側及びOCR側、白色配線のモータ側、シース表面の温度変化を示している。黒色配線のモータ側及びOCR側の表面の温度は、実験開始直後から上昇した。それぞれの温度の最大値は実験開始から約29分後に100.1℃及び約38分後に86.8℃であった。白色配線のモータ側及びシースの表面の温度の最大値は、それぞれ実験開始から約41分後に51.6℃及び約46分後に43.0℃を示した。亜酸化銅を差し入れた黒色配線の温度は、赤色及び白色配線と比較して、温度が高いことがわかる。

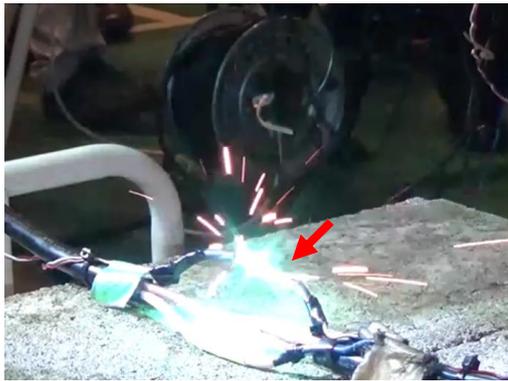
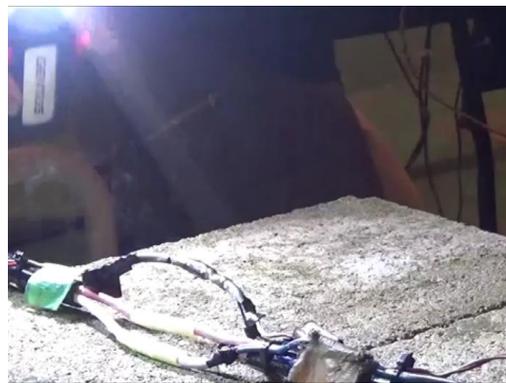
黒色配線からは、モータの始動とともに、火花が発生した（写真28）。この火花の発生に際して、熱電対の設置箇所の温度はほとんど変化していない。その後、黒色配線の亜酸化銅を差し入れた箇所において、実験開始から約22分後に断続的に白煙が生じ始めた。この白煙は一旦収まった後、約25分後～約37分後まで継続的に白煙が生じた（写真29、30）。モータの電流は、変動がほとんど認められなかった。

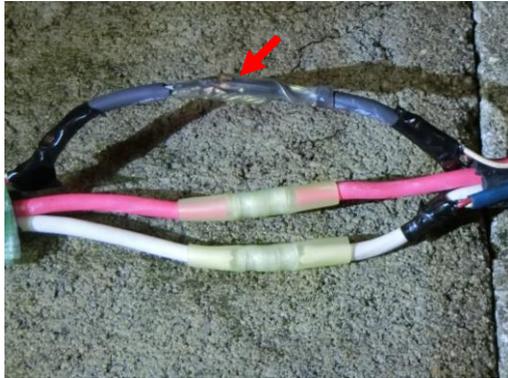
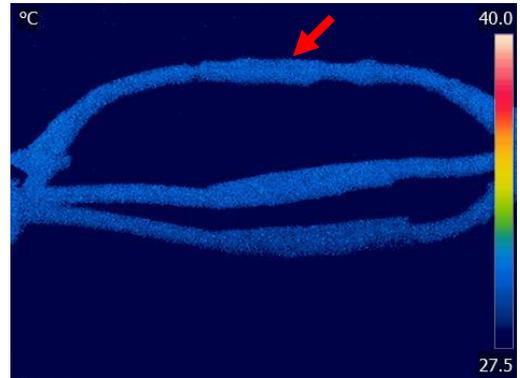
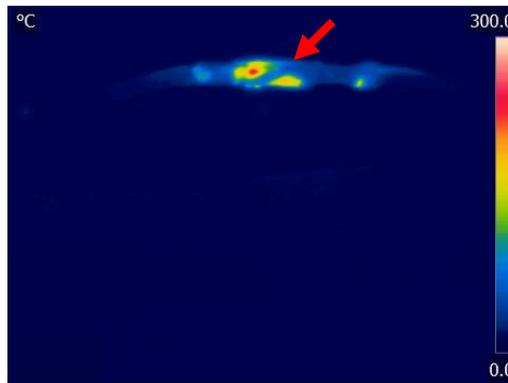
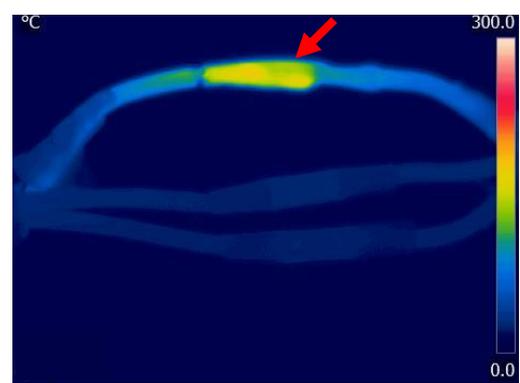
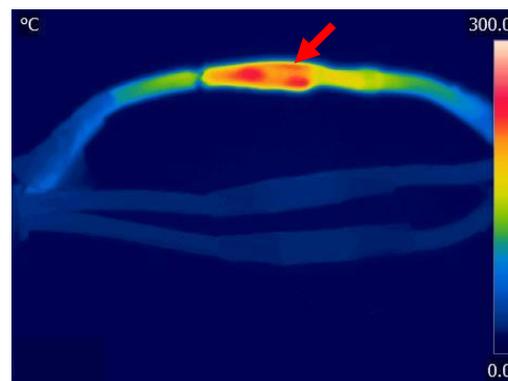
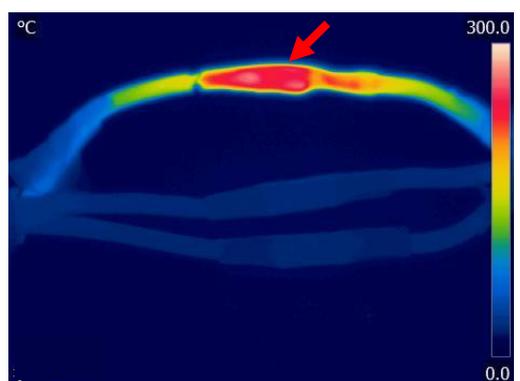
サーモグラフィの観測範囲を写真 3 1 に示す。サーモグラフィによるモータの配線表面（熱電対の設置箇所付近）の発熱挙動について見ると、黒色配線の亜酸化銅を差し入れた箇所において、局所的に発熱した箇所が認められた。この発熱箇所は、実験開始から 2 2 分後には約 2 0 0 °C を超え、3 4 分後には約 2 8 0 °C に達している（写真 3 2 ~ 3 6）。実験後、黒色配線の亜酸化銅を差し入れた箇所を観察したところ、被覆に溶融及び焼損が認められた（写真 3 7、3 8）。

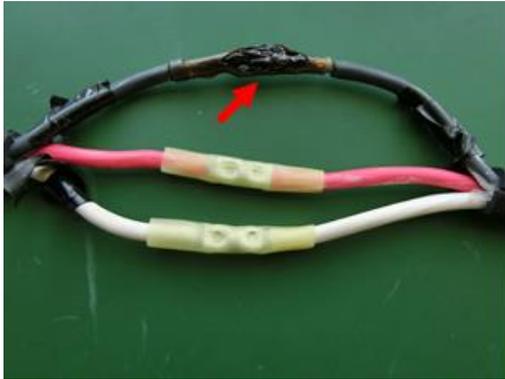
写真 3 7 亜酸化銅を差し入れた箇所の溶融の状況

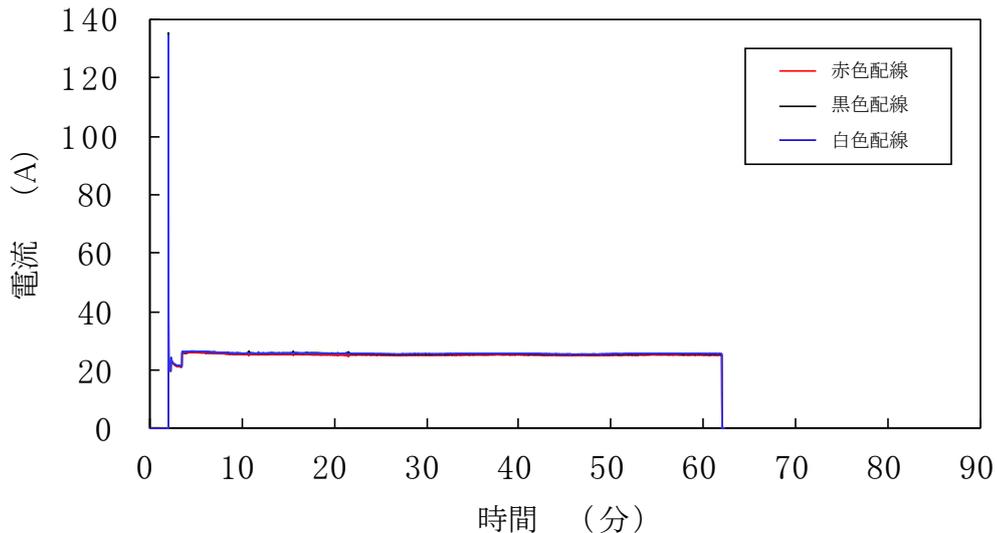
図 9 モータ配線の電流

配線のモータの始動電流の値は、それぞれ、約 47.7 A、約 135.5 A 及び約 134.6 A であった。定常運転時の電流の値は、いずれも約 25 A であり、亜酸化銅をそれぞれの配線に差し入れた場合においても、モータの定常運転が可能であることがわかった。この結果は、亜酸化銅が生成された場合においても、モータの定常運転が可能であることを示している。

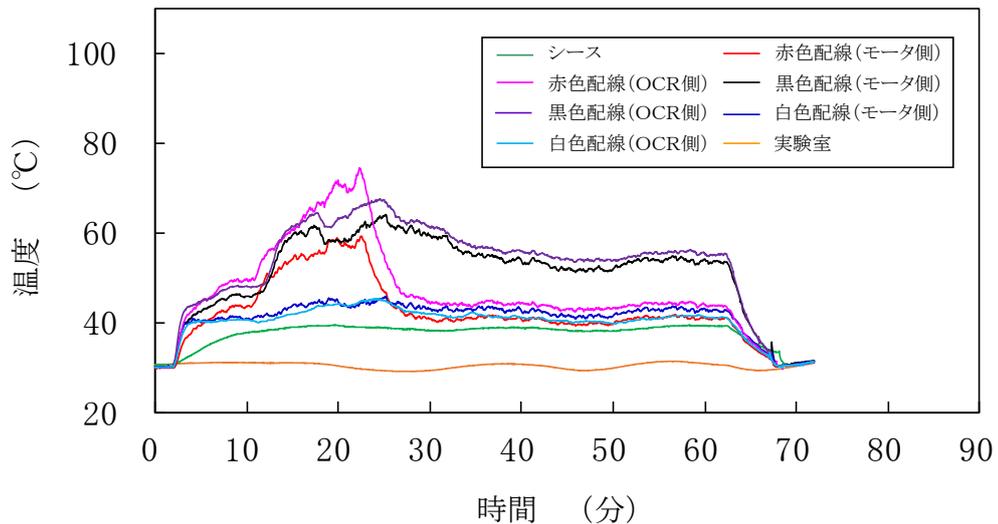
図 10 モータ配線の温度変化

図 10 は、熱電対を用いて測定した赤色、黒色及び白色配線のモータ側及び O C R 側、シースの表面の温度変化を示している。赤色、黒色及び白色配線のいずれの測定箇所においても、配線の表面の温度は、実験開始とともに上昇した。赤色配線のモータ側及び O C R 側の表面の温度の最大値は、それぞれ実験開始から約 21 分後に 59.2℃及び約 20 分後に 74.4℃であった。この温度上昇は、後述する亜酸化銅を差し入れた箇所における局所的な発熱に基づくものと考えられる。また、黒色配線のモータ側及び O C R 側の表面の温度の最大値は、それぞれ実験開始から約 23 分後に 64.0℃及び約 24 分後に 67.5℃であった。白色配線のモータ側及び O C R 側の表面の温度の最大値は、それぞれ実験開始から約 23 分後に 45.8℃及び約 22 分後に 45.2℃であった。加えて、シースの表面の温度の最大値は、実験開始から約 46 分後の 43.0℃であった。局所的な発熱があった

場合においても、本実験の結果から、少し離れた箇所におけるシースの温度は、実験(1)のように撚って結線した箇所のないシースと同じ程度であることがわかる。発熱点が存在しても、発熱点から少し離れた箇所の温度がそれほど上昇しないため、サーモグラフィを用いた点検に際しては、発熱点を捉える必要がある。

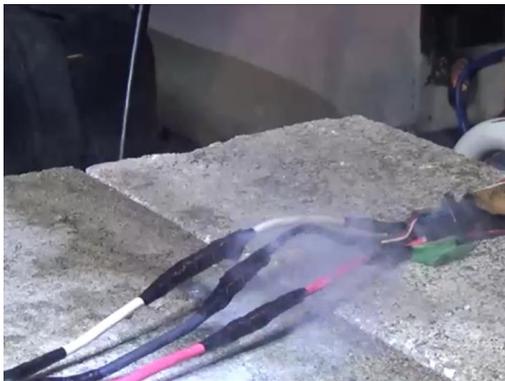
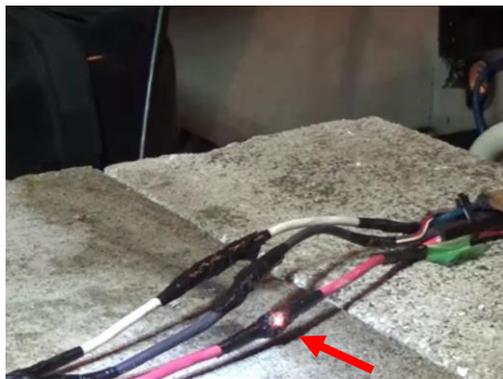
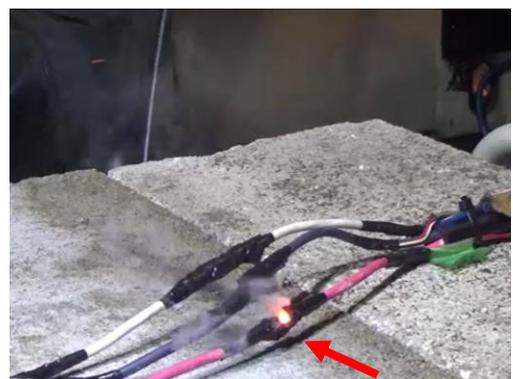
赤色配線の亜酸化銅を差し入れた箇所は、実験開始直後から断続的に白煙が生じ始め（写真 4 1）、約 9 分後から約 20 分後の間、亜酸化銅や導体の赤熱した箇所が認められた。この間、モータの電流値は、通常運転の場合と同様の値であった。熱電対による測定では、黒色配線においても温度上昇が認められたが、赤熱した箇所は認められなかった。また、白色配線は、赤熱した箇所及び温度上昇が認められなかった。これらの結果は、亜酸化銅の生成によって火災の危険性は高くなるが、黒色及び白色配線の発熱状況から、亜酸化銅が生成されても、直ちに火災に至るとは限らないケースもあることを示している。

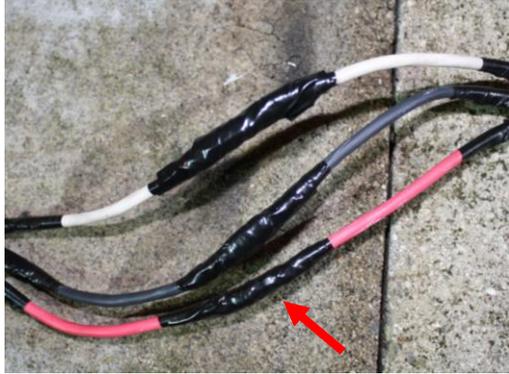
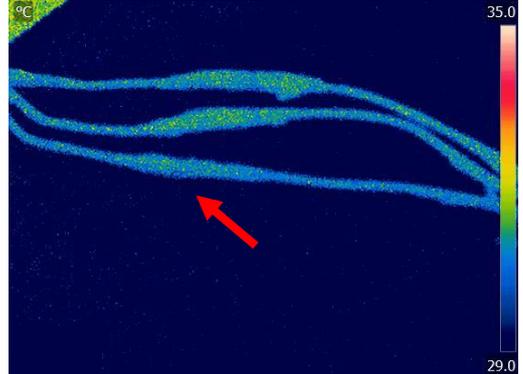
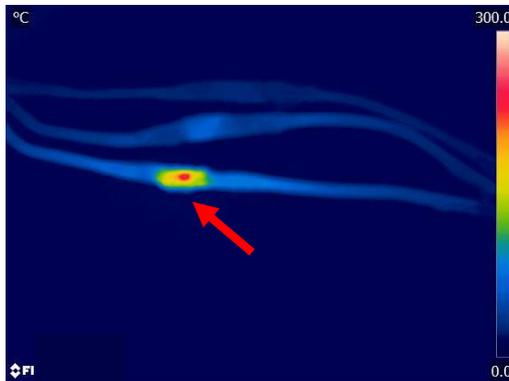
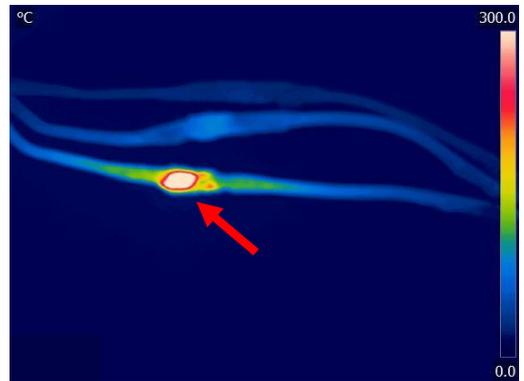
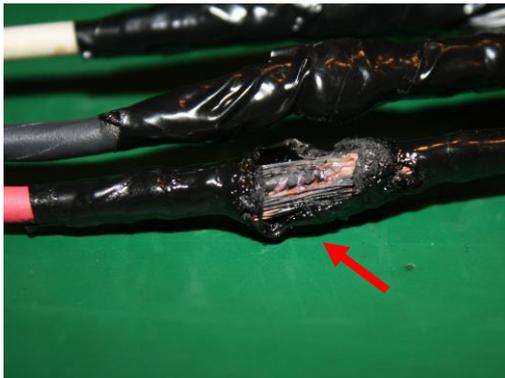
サーモグラフィの観測範囲を写真 4 5 に示す。サーモグラフィによるモータの配線表面（熱電対の設置箇所付近）の温度分布を見ると、赤色配線の亜酸化銅を差し入れた箇所において、局所的に発熱した箇所が認められた（写真 4 6 ～ 4 8）。この発熱箇所は、実験開始から 1 0 分後には約 2 6 0 °C を超え、1 8 分後には約 5 7 0 °C に達している。実験後、赤色配線の赤熱した箇所を観察したところ、被覆に熔融・焼損が認められた（写真 4 9、5 0）。また、黒色配線の被覆に熔融が認められた（写真 5 0）。

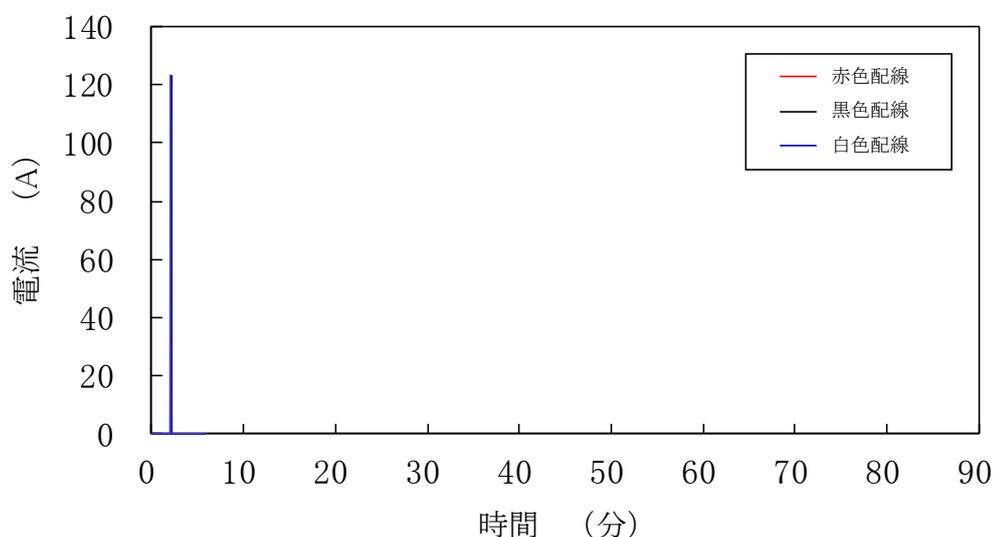
図1 1 モータ配線の電流

図1 1は、モータ配線の電流の変化を示している。実験開始直後に、黒色配線において欠相が起きて単相運転となった後(赤色及び白色配線の始動電流は、それぞれ123.2A及び123.3A)、約5秒後に黒色配線に電流が流れた(123.3A)ことで欠相から復帰しかけたが、ほぼ同時に白色配線において欠相が起き、約10秒後にOCRが作動したことで、モータの運転が停止した。

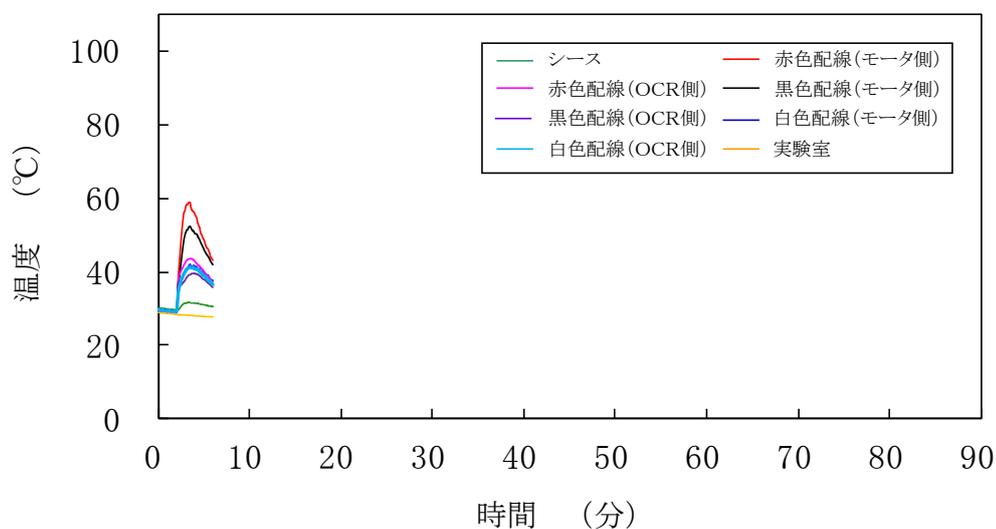
図 1 2 モータ配線の温度変化

赤色、黒色及び白色配線のいずれの測定箇所においても、配線の表面の温度は、実験開始とともに上昇した。また、実験開始とともに配線から発煙ならびに火炎が観察された（写真 5 4）。配線及びシースの表面温度の測定は、計測器の短絡保護の観点から、火炎が観察された時点で中断した。

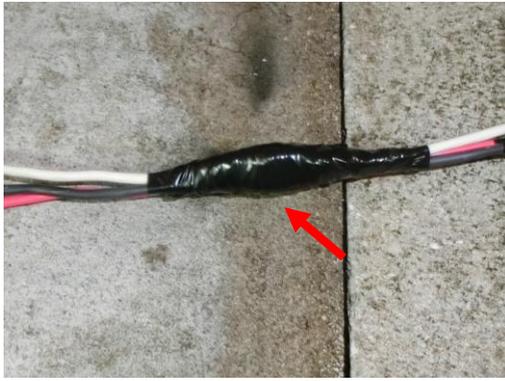
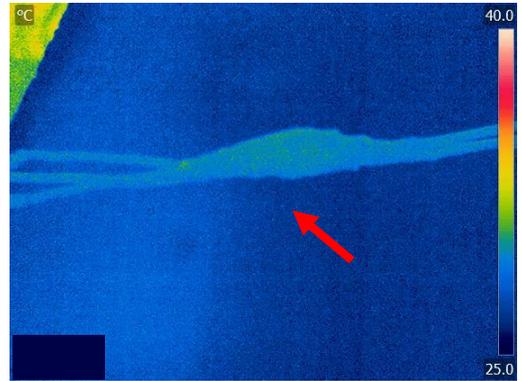
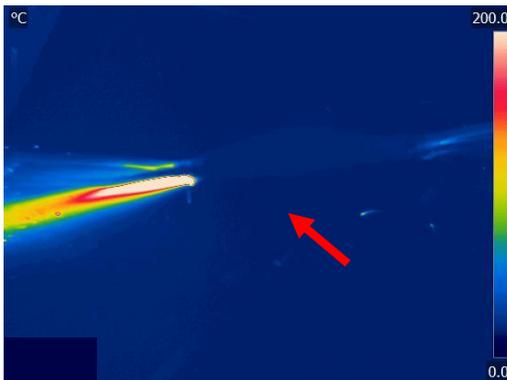
サーモグラフィの観測範囲を写真 5 5 に示す。サーモグラフィによるモータの配線を被覆したビニルテープ表面の温度分布を見ると、表面上は、ほとんど温度上昇が生じていないように見えるが、極めて短

時間で火炎が吹き出した（写真 5 6 ～ 5 8）。また、その火炎は、ビニル被覆周辺に拡がった（写真 5 9、6 0）。実験後、ビニルテープで被覆した箇所を観察したところ、被覆に溶融・焼損が認められた（写真 6 1、6 2）。

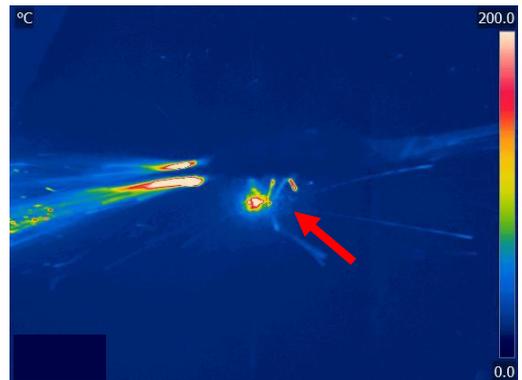
写真 5 7 モータ配線の温度分布
（約 4 秒後、矢印：被覆箇所）

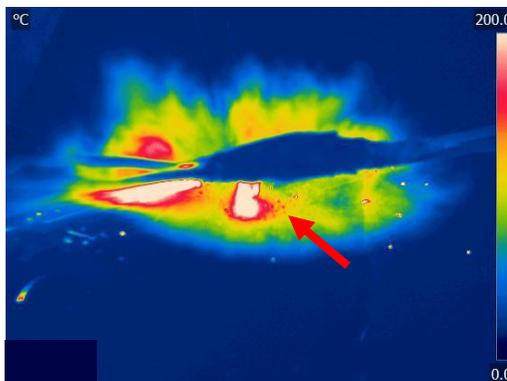
写真 5 8 モータ配線の温度分布
（約 7 秒後、矢印：被覆箇所）

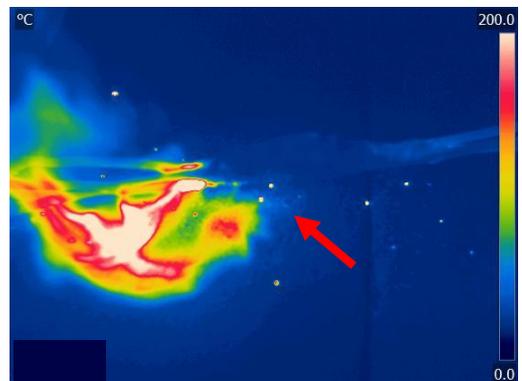
写真 5 9 モータ配線の温度分布
（約 8 秒後、矢印：被覆箇所）

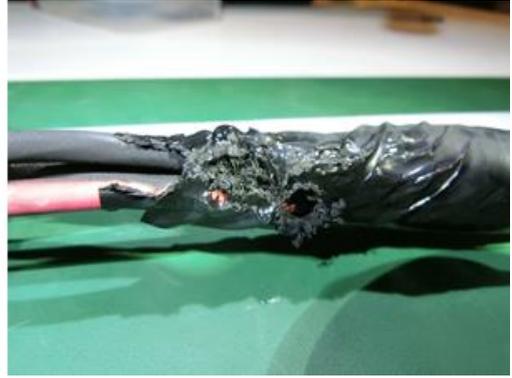
写真 6 1 ビニルテープ被覆の
溶融及び焼損箇所

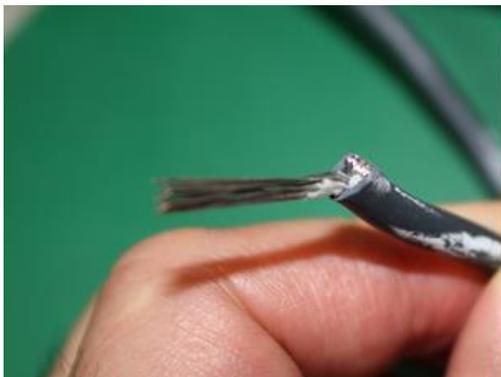
- エ) モータの配線を切断し、黒色配線は、導体 45 本のうち 15 本のみを撚って結線（残りの 30 本は切断したまま）した後、ビニルテープで被覆した。これは、撚って結線した素線数が少ない状況を模擬したものである。また、赤色及び白色配線のそれぞれの導体間に亜酸化銅を差し入れて結線し、熱収縮チューブで被覆した後、それぞれビニルテープで被覆した（写真 6 3～6 6）。

写真 6 3 素線を切断した黒色配線

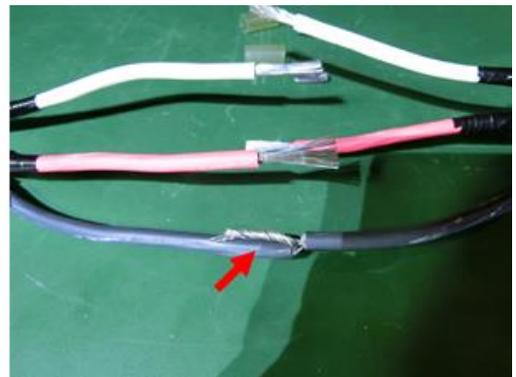
写真 6 4 黒色配線の結線の状況

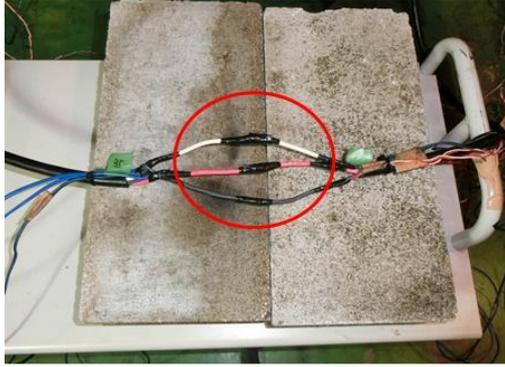
写真 6 5 赤色、黒色及び白色配線の状況

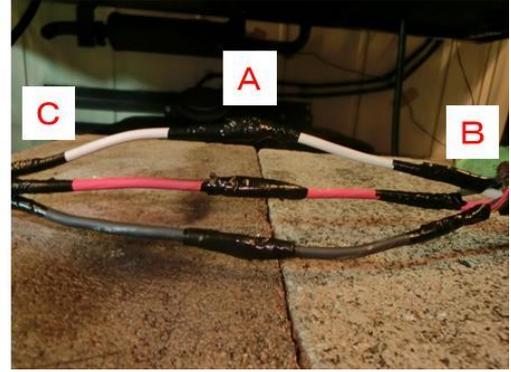
実験開始前に亜酸化銅を差し入れた赤色及び白色配線の導通を確認したところ、いずれも導通が認められた。熱電対は、赤色、黒色及び白色配線の表面（モータ側及びOCR側、写真 6 6）、シースの表面に設置した。

写真 6 6 熱電対の設置箇所
 (A : 亜酸化銅を差し入れた箇所
 B : 熱電対の設置箇所 (モータ側)
 C : 熱電対の設置箇所 (O C R側))

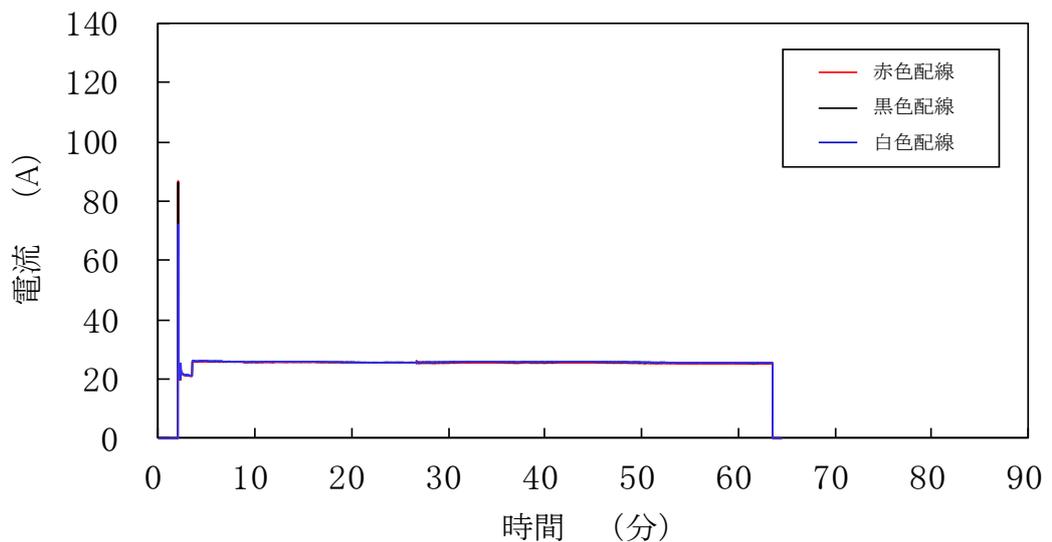
図 1 3 モータ配線の電流

図 1 3 はモータ配線の電流の変化を示している。赤色、黒色及び白色配線のモータの始動電流の値は、それぞれ、約 86.8 A、約 86.4 A 及び約 72.2 A であった。定常運転時の電流の値は、いずれも約 25 A であり、亜酸化銅をそれぞれの配線に差し入れた場合及び撚って結線した素線数が少ない場合においても、モータの定常運転が可能であることがわかった。

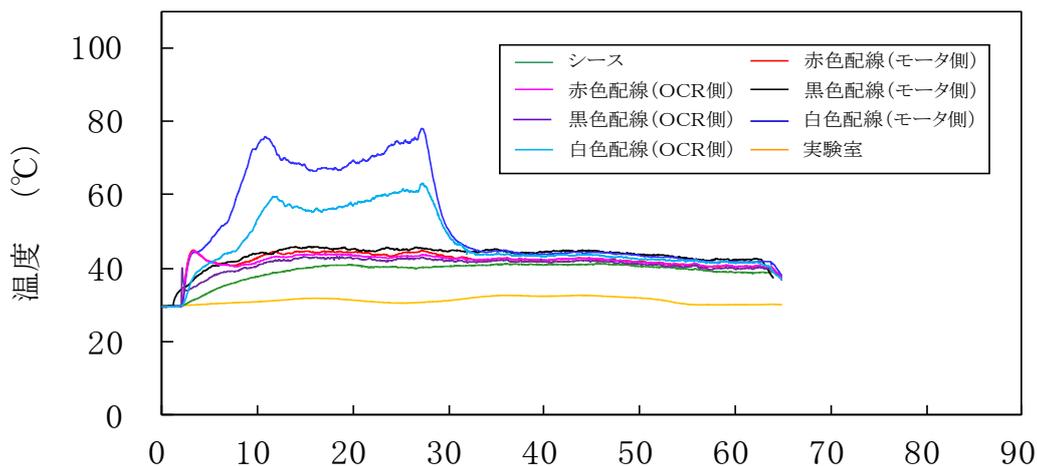
図 1 4 モータ配線の温度変化

図14は、熱電対を用いて測定した赤色、黒色及び白色配線のモータ側及びOCR側、シースの表面の温度変化を示している。赤色配線のいずれの測定箇所においても、配線の表面の温度は、実験開始とともに急激に上昇した。これは、後述するように実験開始とともに生じた火炎の発生に基づくものである。

赤色配線のモータ側及びOCR側の表面の温度の最大値は、それぞれ実験開始から約1分後に44.9℃及び約1分後に44.7℃であった。火炎が発生したにもかかわらず、熱電対を設置した箇所においては、それほど温度の上昇が認められない。白色配線のモータ側及びOCR側の表面の温度の最大値は、それぞれ実験開始から約25分後に78.0℃及び約25分後に63.1℃であった。なお、シースの表面の温度の最大値は、実験開始から約34分後に41.3℃であった。

黒色配線のモータ側及びOCR側の表面の温度の最大値は、それぞれ実験開始から約14分後に45.9℃及び約16分後に43.2℃であった。これらの最大値は、実験(1)のシース表面の温度と同じ程度である。これは、燃って結線した素線数が少なくても、被覆によって結束力が保たれている場合には、顕著な温度上昇が生じないことを示している。また、この結果は、経年劣化によって配線に半断線が生じたとしても、1/3程度の素線が残存している場合には、発熱は小さいことを示している。

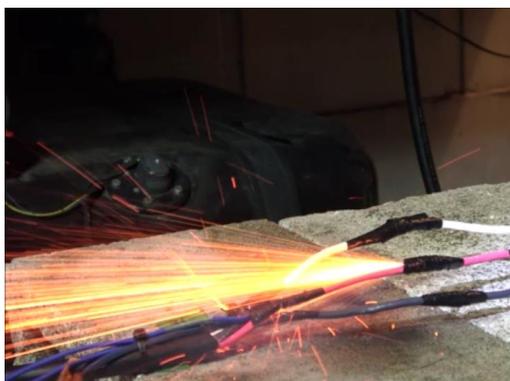
亜酸化銅を差し入れた赤色配線においては、実験開始直後に火炎が吹き出した（写真 6 7）。また、白色配線においては、実験開始の約 6 分後から約 2 6 分後の間、断続的に発煙が生じた（写真 6 8）。これらの間、モータの電流値は、通常運転の場合と同様の値であった。亜酸化銅を差し入れた赤色配線からも発煙が認められたが、白色配線に比べて少なかった。黒色配線からは、発煙及び火炎は起きなかった。

写真 6 7 亜酸化銅を差し入れた赤色配線からの発煙及び火炎（実験開始直後）

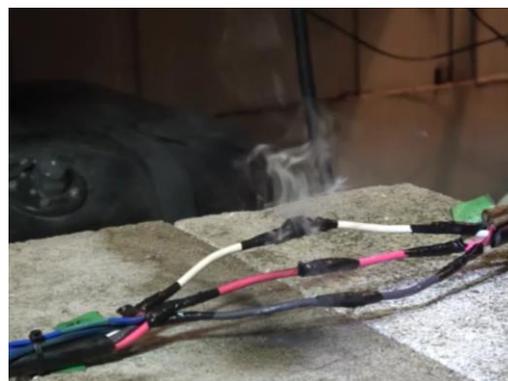
写真 6 8 亜酸化銅を差し入れた白色配線からの発煙（約 2 5 分後）

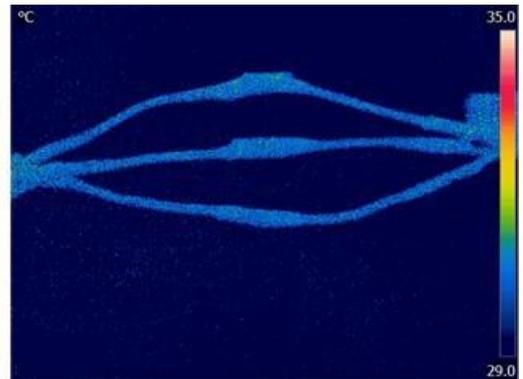
写真70 モータ配線の温度分布
(実験開始前)

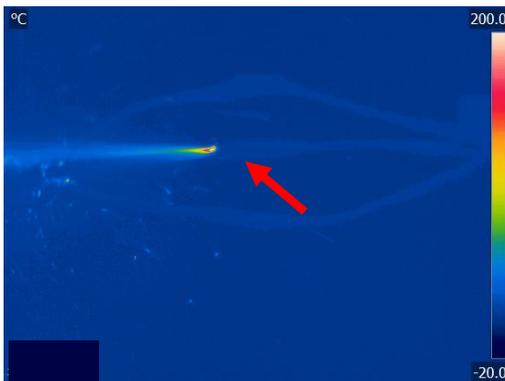
サーモグラフィの観測範囲を写真 6 9 に示す。サーモグラフィによるモータの配線を被覆したビニルテープ表面の発熱挙動について見ると、実験開始とともに、赤色配線から火炎が吹き出したことがわかる（写真 7 0、7 1）。その後、赤色配線に局所的な発熱点が観測され

写真71 モータ配線の温度分布
(実験開始直後、矢印: 赤色配線)

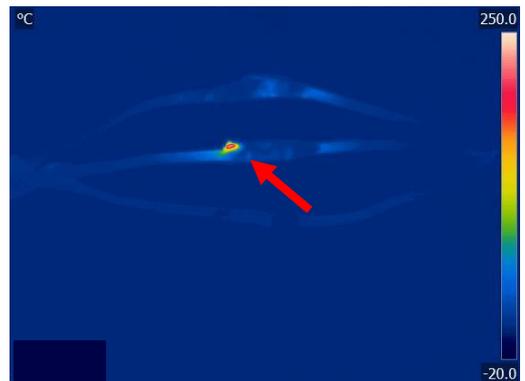
た(写真72)。また、白色配線においては、約7分～約25分にかけて、発熱点が観測された(写真73、74)。実験後、ビニルテープで被覆した箇所を観察したところ、赤色配線及び白色配線の被覆に溶融・焼損が認められた(写真75、76)。黒色配線には、溶融及び焼損は認められなかった。

写真72 モータ配線の温度分布
(約6秒後、矢印: 赤色配線)

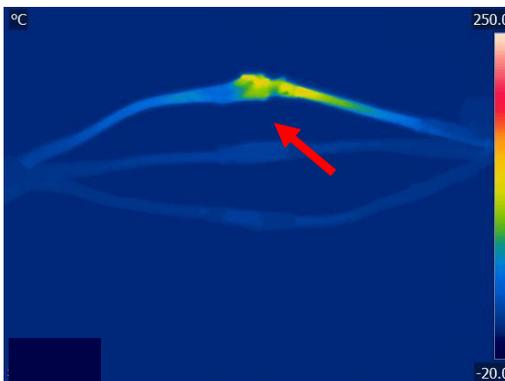
写真73 モータ配線の温度分布
(約7分後、矢印: 白色配線)

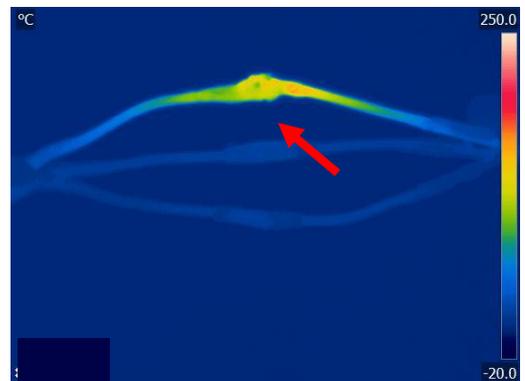
写真74 モータ配線の温度分布
(約25分後、矢印: 白色配線)
