船舶事故調査報告書

令和元年12月4日
 運輸安全委員会（海事部会）議決
 委員長 武田 展雄
 委員 佐藤 雄二（部会長）
 委員 田村 兼吉
 委員 柿嶋 美子
 委員 岡本 満喜子

事故種類	衝突
発生日時	令和元年8月11日 06時37分ごろ
発生場所	熊本県宇城市三角町中神島北北西方沖 三角灯台から真方位353° 1,300m付近 （概位 北緯32° 38.2′ 東経130° 26.4′）
事故の概要	<p>遊漁船第3金比羅丸は、船長が1人で乗り組み、釣り客5人を乗せ、熊本県宇城市三角町中神島北北西方沖を遊漁の目的で漂泊中、また、漁船恵美寿丸は、船長及び甲板員が乗り組み、中神島北方沖の漁場に向けて北進中、両船が衝突した。</p> <p>第3金比羅丸は、釣り客のうち1人が死亡、船長及び釣り客4人が負傷し、右舷側ブルワークの破損、船橋の右舷側壁の割損等を生じ、また、恵美寿丸は、船長が負傷し、左舷船首部外板の擦過傷等を生じた。</p>
事故調査の経過	<p>令和元年8月11日、本事故の調査を担当する主管調査官ほか1人の船舶事故調査官を指名した。</p> <p>また、本事故の調査には、1人の地方事故調査官（長崎事務所）が加わった。</p> <p>令和元年8月12日、13日現場調査及び口述聴取、8月16日、26日、30日、9月4日回答書受領 原因関係者から意見聴取を行った。</p>
事実情報	<p>A 遊漁船 第3金比羅丸、4.7トン KM3-47726（漁船登録番号）、個人所有 9.90m (Lr) × 2.78m × 0.91m、FRP ディーゼル機関1基、180.20kW、平成元年12月16日 第293-23054号（船舶検査済票の番号）</p> <p>B 漁船 恵美寿丸、3.0トン KM3-70191（漁船登録番号）、個人所有 10.50m (Lr) × 2.66m × 0.81m、FRP ディーゼル機関1基、169.00kW、平成15年3月21日 第293-36527号（船舶検査済票の番号）</p>

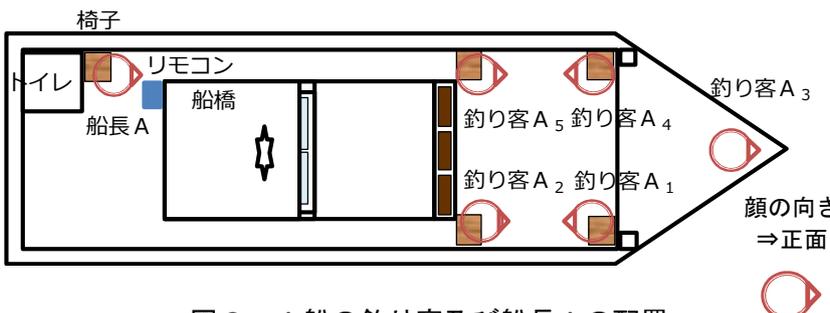
の、右舷船尾方を見ておらず、B船の接近に気付くのが遅れたものと考えられる。

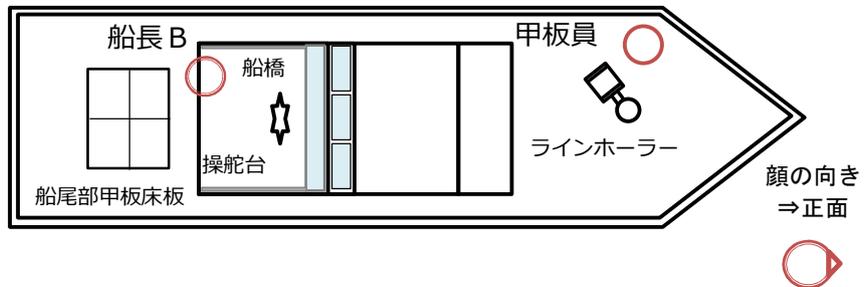
図3 B船の船長B及び甲板員の配置

B船は、船長Bが、A船と衝突しない針路で航行していることを確認した後に、舵を中央に戻して操舵輪から手を離し、船尾方を向いて機関室に通じる船尾部甲板床板を開け、機関室の換気作業を行った後、続けて機関の目視点検を行うことも思いつき、機関室を覗き込んでいたときに、A船に衝突した。（図3参照）

船長Bは、中神島北方沖から次の漁場までの航行中、機関室を換気して熱気を抜くことを思い立ち、少しの時間で作業ができると思ったことから、操舵輪から手を離し、船尾方を向いて船尾部甲板床板を開けた後、続けて機関の目視点検も行い、これらの作業に時間が掛かり、その間、見張りを適切に行っていなかったものと考えられる。

また、甲板員は、船首部で漁具の整理を行っており、見張りを行っていなかったものと考えられる。

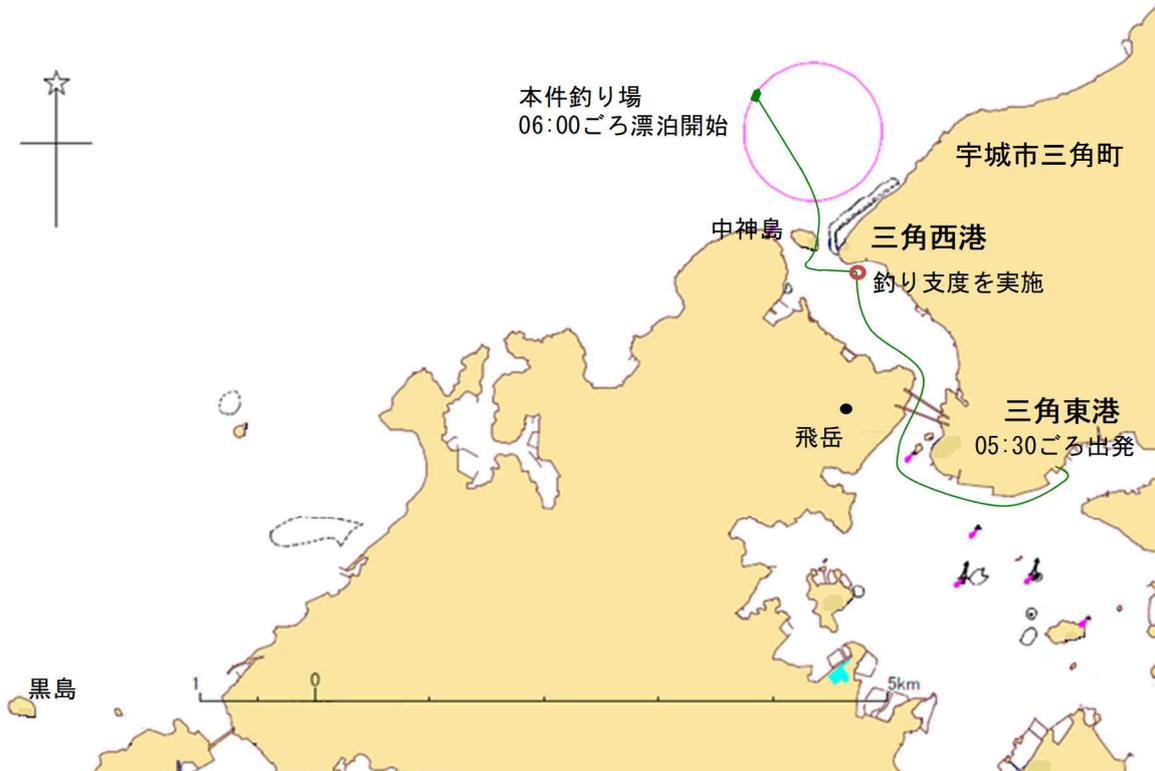
船長Aは、船首部甲板で釣り客が釣りを始めていることに意識を向けていたことから、船首方の見張りを行っていたものの、右舷船尾方を見ておらず、左転しながら接近するB船に気付くのが遅れたものと考えられる。

A船の操船状況 * 緑線がA船の航跡

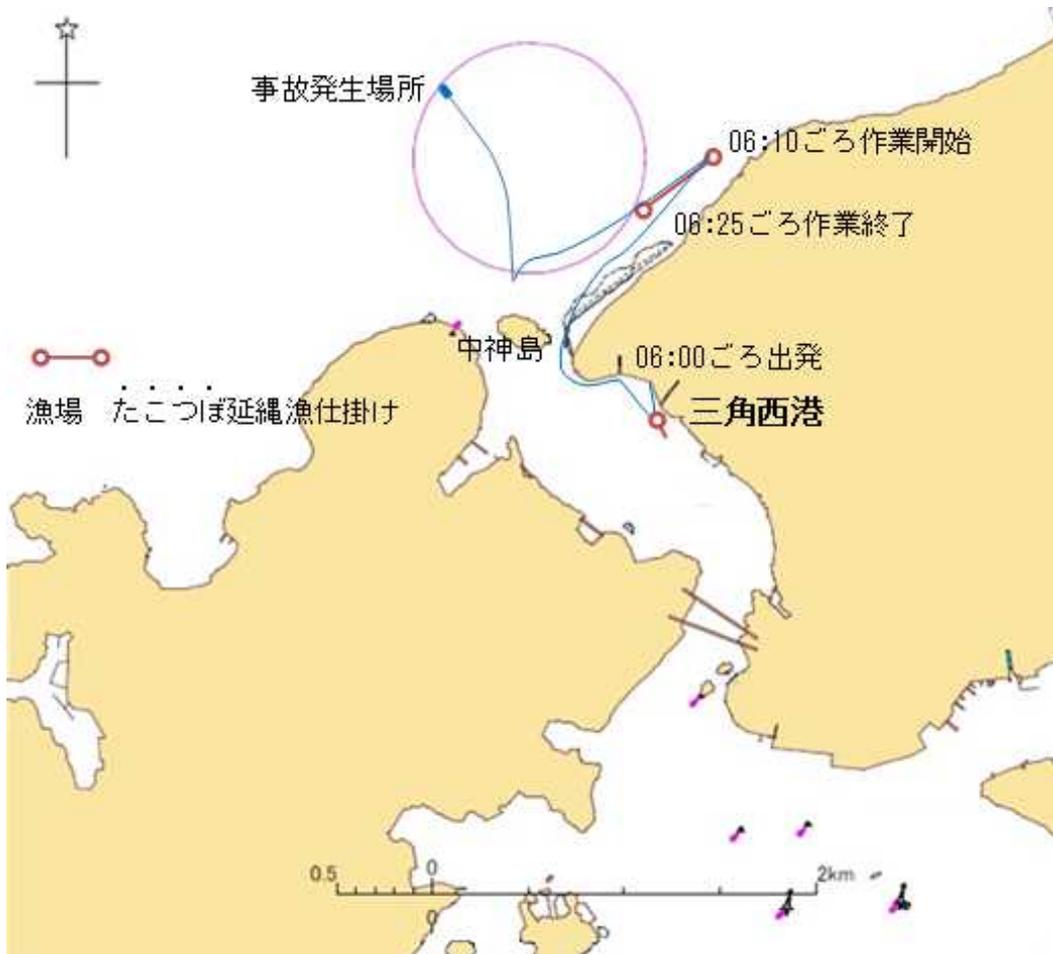
また、B船は、次のことから、船長Bが操舵輪から手を離した際、舵を中央に戻した認識があったものの、実際には左に舵を取った状態であったこと、及びその後左転しながらA船に向かっていったことに気付かず、航行していたものと推定される。

① 船長Bが操舵輪から手を離した場所付近から左転を始め、航跡が曲線を描いており、対地針路が約 34° から約 32° まで変化し、原針路から西方に偏位して航行していたこと。

B船の操船状況 * 青線がB船の航跡
