## 船舶事故調査報告書

平成31年1月30日  
 運輸安全委員会（海事部会）議決  
 委員長 中橋和博  
 委員 佐藤雄二（部会長）  
 委員 田村兼吉  
 委員 石川敏行  
 委員 岡本満喜子

<b>事故種類</b>	乗組員死亡
<b>発生日時</b>	平成30年9月18日 17時26分ごろ
<b>発生場所</b>	香川県直島町三菱直島ふ頭 讃岐寺島灯台から真方位236° 460m付近 （概位 北緯34° 28.7′ 東経133° 58.1′）
<b>事故の概要</b>	貨物船 <sup>エリック</sup> ERIKは、船長ほか14人が乗り組み、三菱直島ふ頭において係留中、乗組員4人が上甲板の貨物倉ハッチコーミング上部の清掃作業を行っていた際、甲板手1人が第2貨物倉のハッチコーミングから貨物倉底部に転落し、死亡した。
<b>事故調査の経過</b>	平成30年9月19日、本事故の調査を担当する主管調査官ほか1人の船舶事故調査官及び3人の地方事故調査官を指名した。 平成30年9月19日、20日現場調査及び口述聴取、10月3日回答書受領 原因関係者から意見聴取を行った ERIKの旗国に対し、意見照会を行った。
<b>事実情報</b> 船種船名、総トン数 船舶番号、船舶所有者  船舶管理会社 船級 L×B×D、船質 機関、出力、進水等	貨物船 ERIK（アンティグア・バーブーダ籍）、9,618トン 9435105（IMO番号）、Krey Schiffahrts GmbH & Co MS “ERIK” KG Krey Schiffahrts GmbH & Co. KG（以下「A社」という。） DNV GL 138.50×21.00m×11.00m、鋼 ディーゼル機関、5,400kW、2007年6月28日 （図1参照） <div style="text-align: center;">

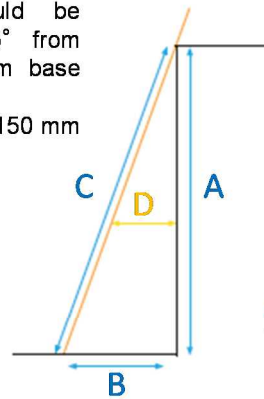
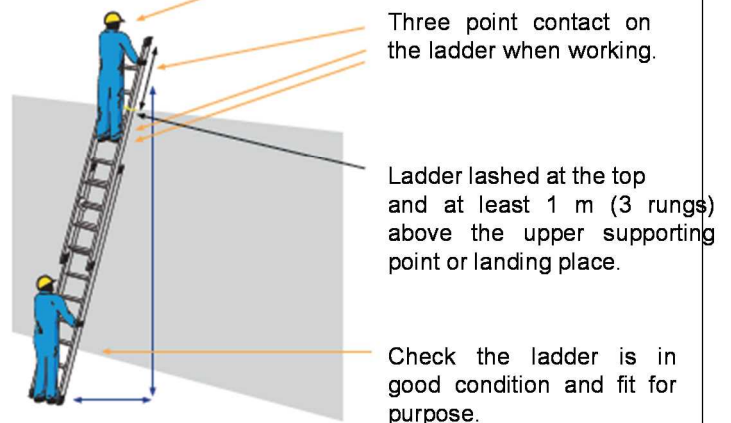
図8 梯子ガイドラインにある挿入図

安全作業実施コードは、同コードの要求事項に基づく船上作業の実行及び指導の基準を定めたものであり、ヘルメットの内装ベルトを調節して頭部に適切に合わせる等の個人用保護具の着用方法、次のような持ち運び式梯子の作業方法に関するガイドライン（以下「梯子ガイドライン」という。）等が記載され、本船に備え付けられていた。

ア 持ち運び式梯子の上部支持部分又は床面との接地部分で固定すること。

イ 梯子の上端を上部支持部分又は上端床から約1m又はステップ3段分を突出させること。

ウ 梯子を立て掛けた傾斜角度は水平面から75°とすること。

- エ 梯子上で作業をする際、身体の3点支持を行うこと。
- オ 梯子に対して身体を正対させること。
- カ 梯子上の作業者は、必要に応じて命綱及びハーネス型安全帯\*1を使用すること。

Portable ladders should be pitched (C) between at 75° from the horizontal, on a firm base and slipping at bottom. There should be at least 150 mm behind the rungs. (D)

At least 1 m above the upper supporting point or landing place. Secured at top.

A should be approximately four times the length of B.

Always face the ladder.

Three point contact on the ladder when working.

Ladder lashed at the top and at least 1 m (3 rungs) above the upper supporting point or landing place.
