# 船舶事故調査報告書

船種船名 貨物船 JFEヴィーナス

事故種類 衝突（防波堤）

発生日時 平成30年11月8日 02時25分ごろ

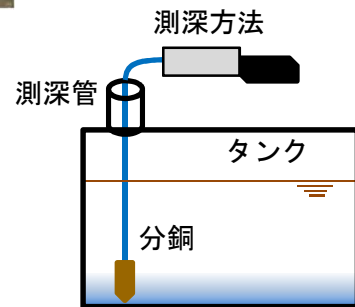
図 7 燃料油供給系統及びA重油サービスタンクから採取した水

機関長、機関士A等は、船内電源を喪失した暗がりの中、主発電機原動機等の燃料油供給系統、燃料油移送系統、A重油サービスタンク、本件A重油タンク等から水を排除する作業を行った後、主発電機を始動して船内電源を確保した。

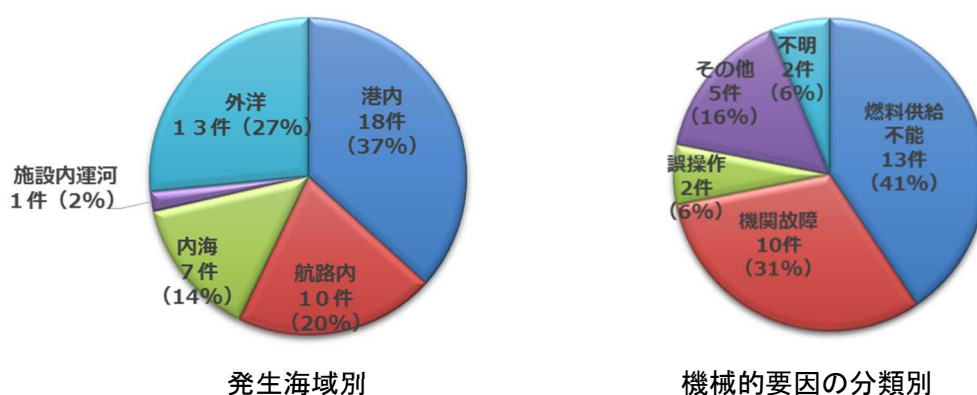
図1-1 ブラックアウトの機械的要因及び発生海域

また、ブラックアウトが発生した船舶は、他船等の周囲の状況によっては、緊急投錨、非常操舵等の対応をとっていた。
