# 船舶事故調査報告書

船種船名 旅客フェリー フェリーふくおかⅡ

事故種類 衝突（灯浮標）

発生日時 平成30年3月18日 19時35分ごろ

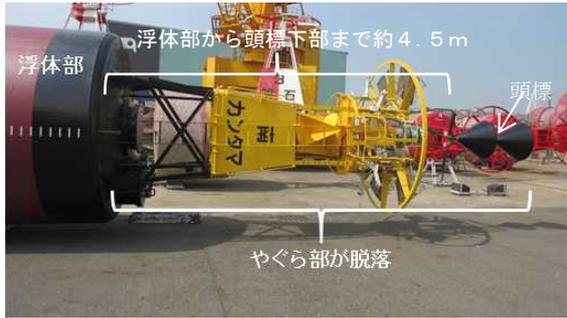
写真3 本件灯浮標の損傷状況

海上保安庁の情報によれば、本件灯浮標は、浮体部に破口等を生じるとともにやぐら部及び尾筒部が脱落して海中に没した。(写真3、写真4参照)

- (1) A船は、右舷プロペラ4翼のうち1翼が脱落し、他3翼に欠損等を生じた。また、右舷船尾部外板に擦過傷を生じた。
- (2) 本件灯浮標は、浮体部の破口等を生じるとともに、やぐら部及び尾筒部が脱落して海中に没したものと考えられる。

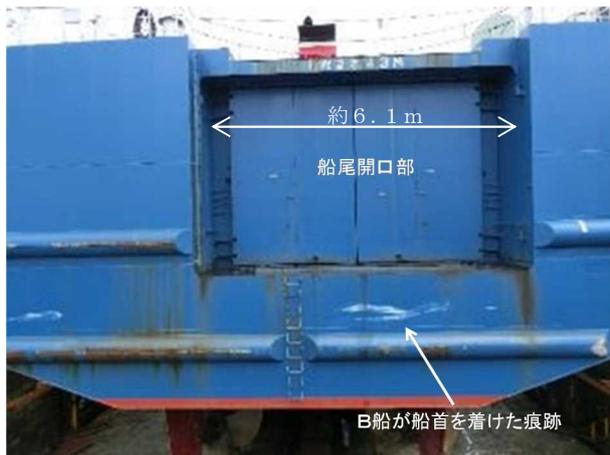
写真7 船尾開口部

第3甲板には、船尾側に、主に車両等を積載する際に使用される幅約6.1mの船尾開口部が、右舷中央部からやや船尾側に、主に乗組員が乗下船する際に使用される幅約0.9m及び高さ約1.5mの本件舷門がそれぞれ設けられていた。

船尾開口部下の船尾外板には、B船が最初に頭着けした際の痕跡として、白色の塗料が付着しており、同痕跡から船尾開口部床面までの高さを計測したところ、約75cmであった。

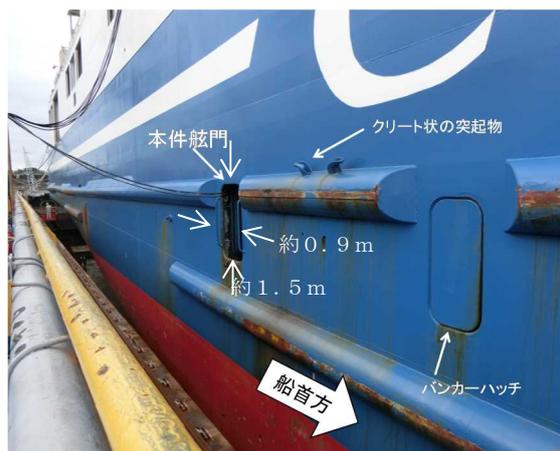
写真8 本件舷門

また、本件舷門のやや船首方にはバンカーハッチが設けられており、本件舷門とバンカーハッチの間にある防舷材の上に、主にバンカー船が係船する際などに使用されるクリート状の突起物が設置されていた。
