船舶事故調査報告書

船種船名 旅客船 なんきゅう10号

事故種類 旅客負傷

発生日時 令和元年12月2日 16時24分ごろ

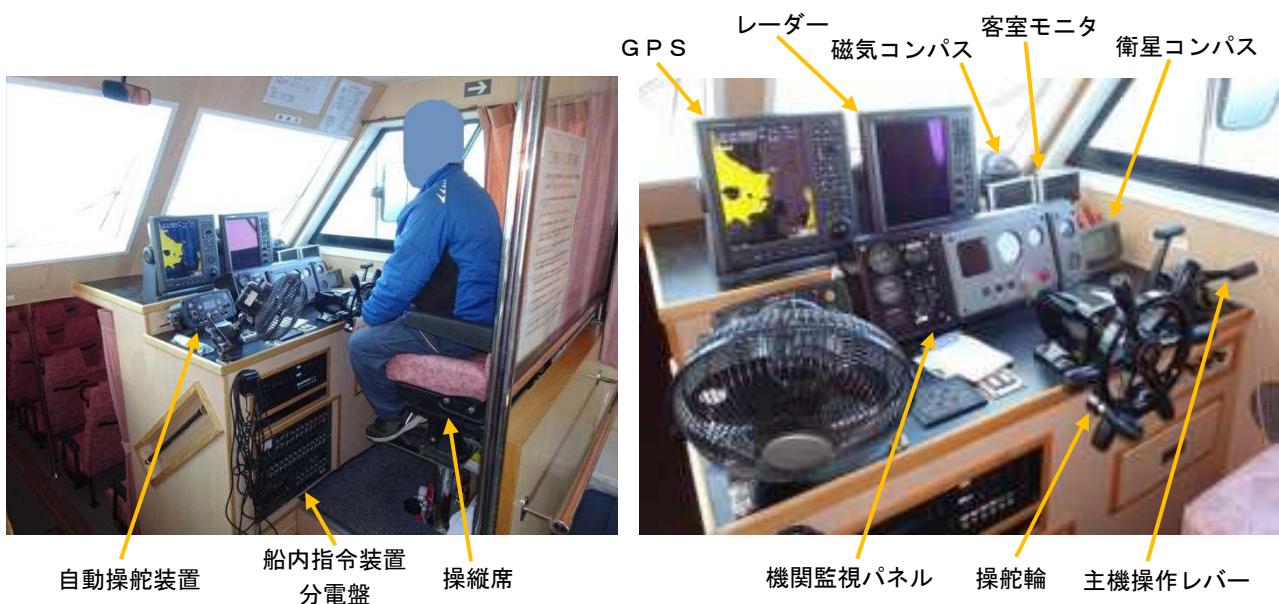
図4 本船操舵室の概略図

GPSは、本事故当時、航跡を記録する設定が断となっており、本船の航跡が記録されていなかった。

また、本船は、風向及び風速を測定する計器がなかった。

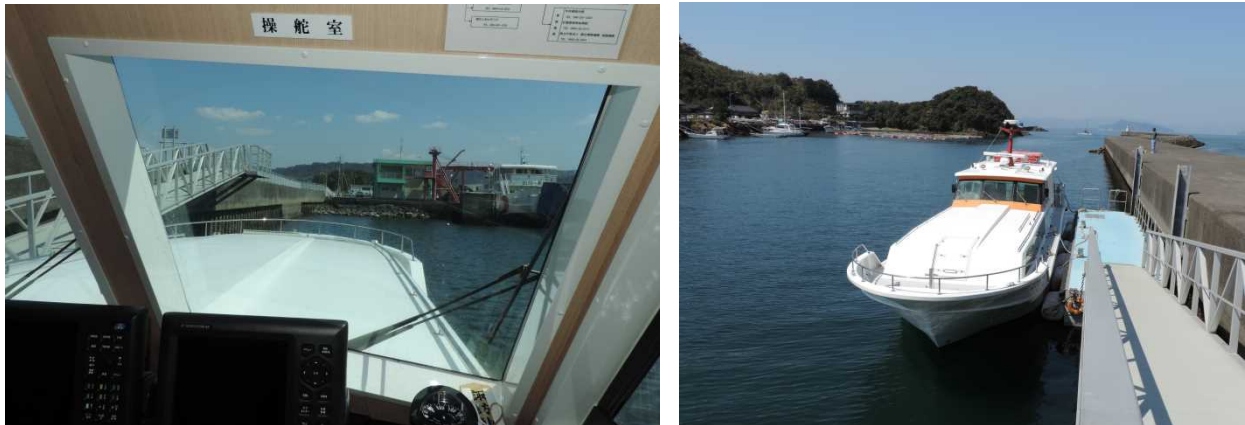
図5 操舵室から船首方の見通し状況

操舵室は、操縦席に腰を掛けた状態で、窓枠を除き、船首方及び左右の見張り並びに海面状態の監視を妨げるものではなく、操舵室から約25m船首方の海面状態が確認できた。（図5参照）

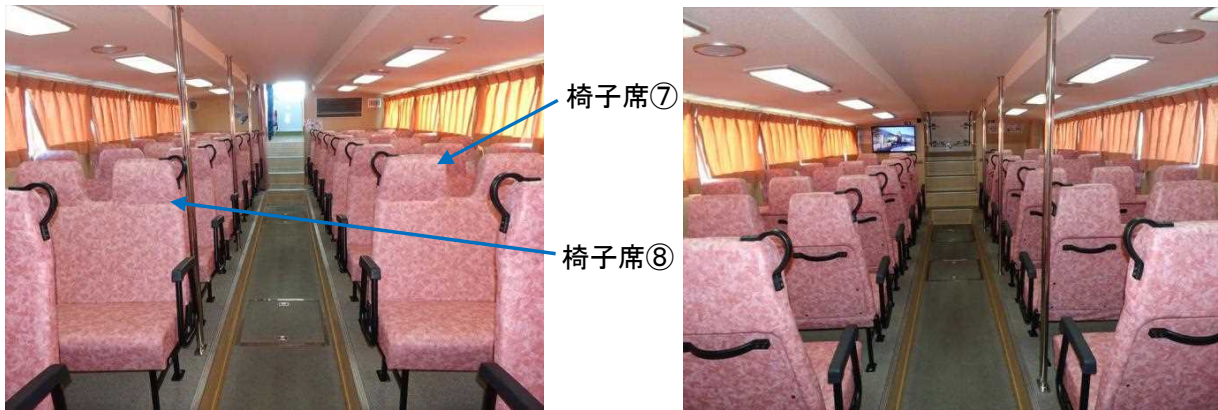
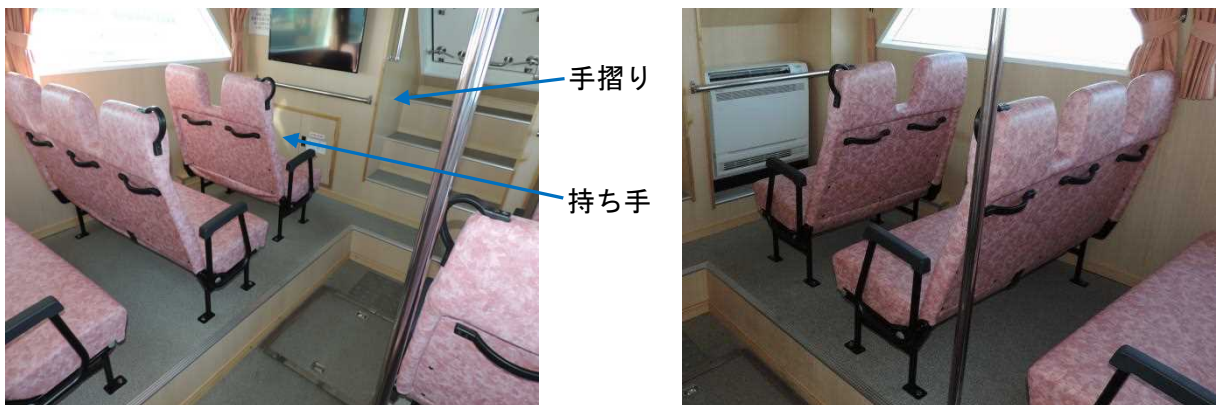
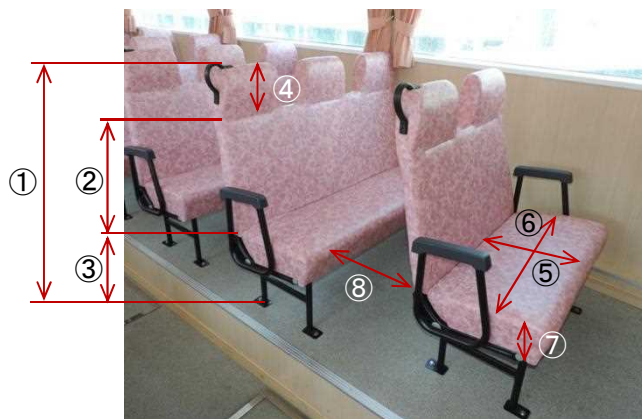
図6 前部客室の椅子席

また、第2列通路側の椅子席（図2の⑦及び⑧の場所）は、前方に椅子席がなく、同席に座った旅客の前方に手で身体を支える設備がなかった。

(5) 小型船舶の椅子席については、小型船舶安全規則第78条第3項に次のとおり定められていた。

椅子席は、幅、奥行それぞれ四十センチメートル以上の腰掛及び適当な背当よりなるものであつて船の傾斜により移動しないものであり、かつ、腰掛の前面には、距離三十センチメートル以上の空間を設けなければならない。

①	1,010mm	
②	560mm	
③	405mm	
④	240mm	
⑤	座面 奥行	400mm
⑥	" 幅 2人掛け	850mm
	3人掛け	1,280mm
⑦	" 高さ	120mm
⑧	椅子席間隔	320mm

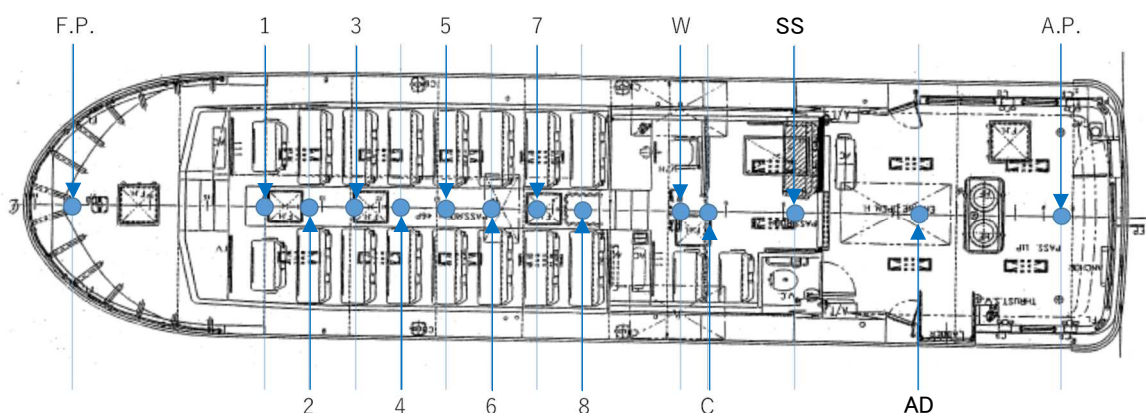
図9 上下加速度の解析位置

旅客等の着席位置等において上下加速度の解析を行った位置（以下「解

析位置」という。)を図9に示す。上下加速度の解析は、全て船体のセンターライン上で行った。

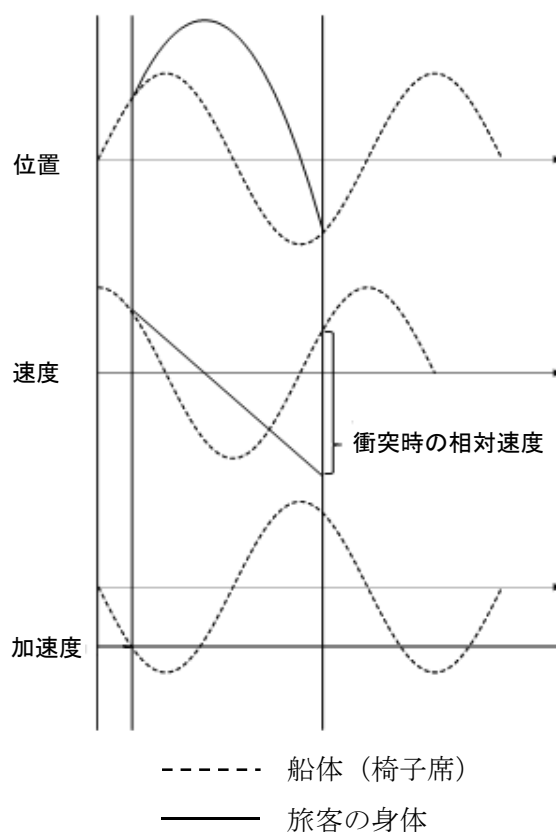
図10 上下運動の概念図

本件解析では、旅客が客室椅子席から浮き上がらなければ負傷することはないので、加速度が $-1G$ 以下になるか否かをもって、危険性の評価及び安全性の評価を行うこととした。

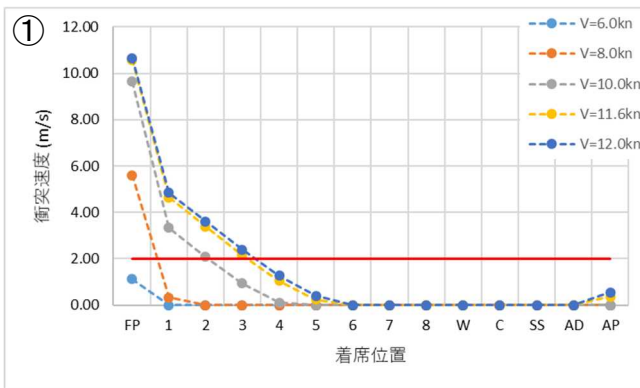
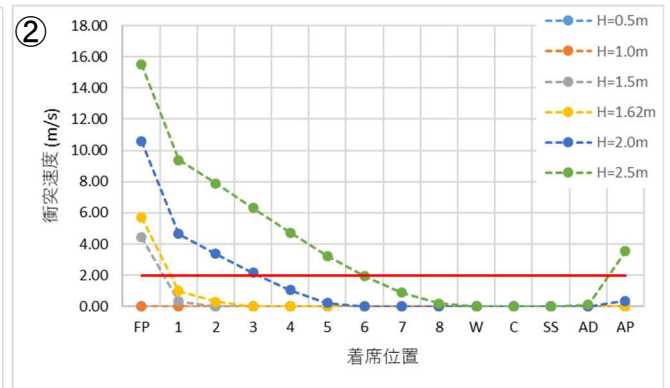
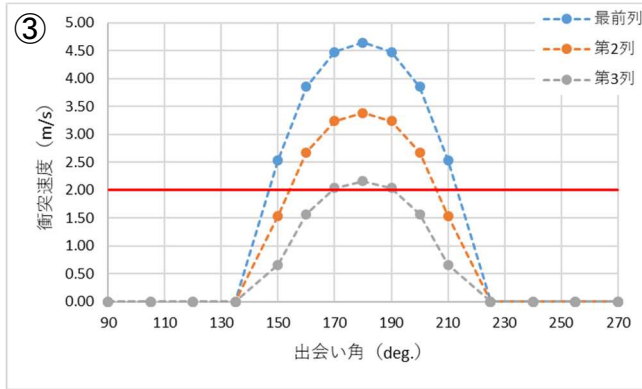
本件解析では、衝突速度 2.0 m/s を基準として脊椎損傷の危険性を下表のとおり評価すると、表 1 6～1 8 に示す判定結果となった。また、表 1 6～1 8 の結果をグラフに表し、衝突速度 2.0 m/s を赤線で示すと図 1 4 のとおりとなる。

最前列から第3列の椅子席に腰を掛けていた旅客は、本事故では想定条件下において、身体が船体動揺によって椅子席から浮き上がって同席座面に落下したとき、 2.0m/s 以上の衝突速度を受けて脊椎損傷等を負ったものと考えられる。

本船における旅客の脊椎損傷の危険性は、着席位置が重心位置から離れること、速力が速いこと及び波高が高いことにより、高くなるものと推定される。

本件解析の結果から、脊椎損傷事故を防ぐ対策としては以下のとおり考えられる。

- (1) 図 1 3 及び表 1 5、1 8 によれば、船速 $V=11.6\text{kn}$ 、出合い角 $\chi=180^\circ$ 、波周期 $T=4\text{sec}$ の場合、最前列では波高 $H=1.5\text{m}$ から上下加速度の最大値が -1G を超え始め、波高 $H=2.0\text{m}$ では衝突速度 2.0m/s が第 3 列まで存在するようになる。
- (2) 図 1 1 及び表 1 3、1 6 によれば、船速を落とせば加速度が減少するので旅客の身体が浮く危険性が低くなり、また、船速を落とせば身体が浮いた場合でも脊椎損傷の危険性が低くなる。
- (3) 図 1 2 及び表 1 4、1 7 によれば、正船首向波状態（出合い角 $\chi=180^\circ$ ）に比べて横波（出合い角 $\chi=270^\circ$ ）を受ける方が、加速度が小さく、椅子席との衝突速度も低くなる。

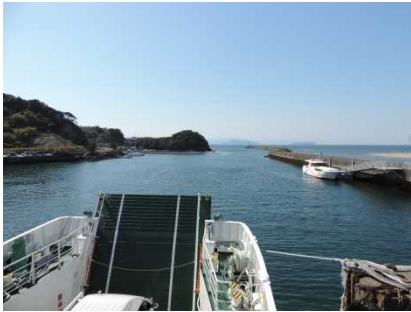
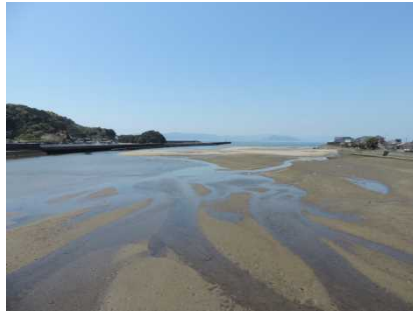
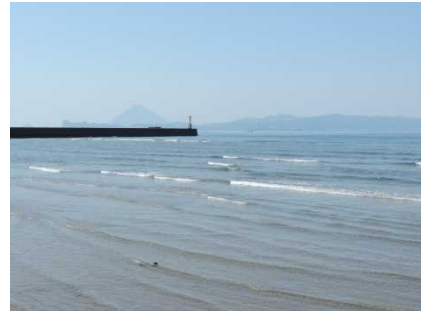
図16 根占港港内及び港外の状況

本事故現場の海域は、風向が南南東、風速が平均風速2.6m/s、最大瞬間風速5.4m/s（指宿地域気象観測所、令和2年3月24日13時30分の気象データ）の風が吹いたとき、波が寄せて根占港北防波堤灯台付近で白波が立つ状況であった。（図16参照）

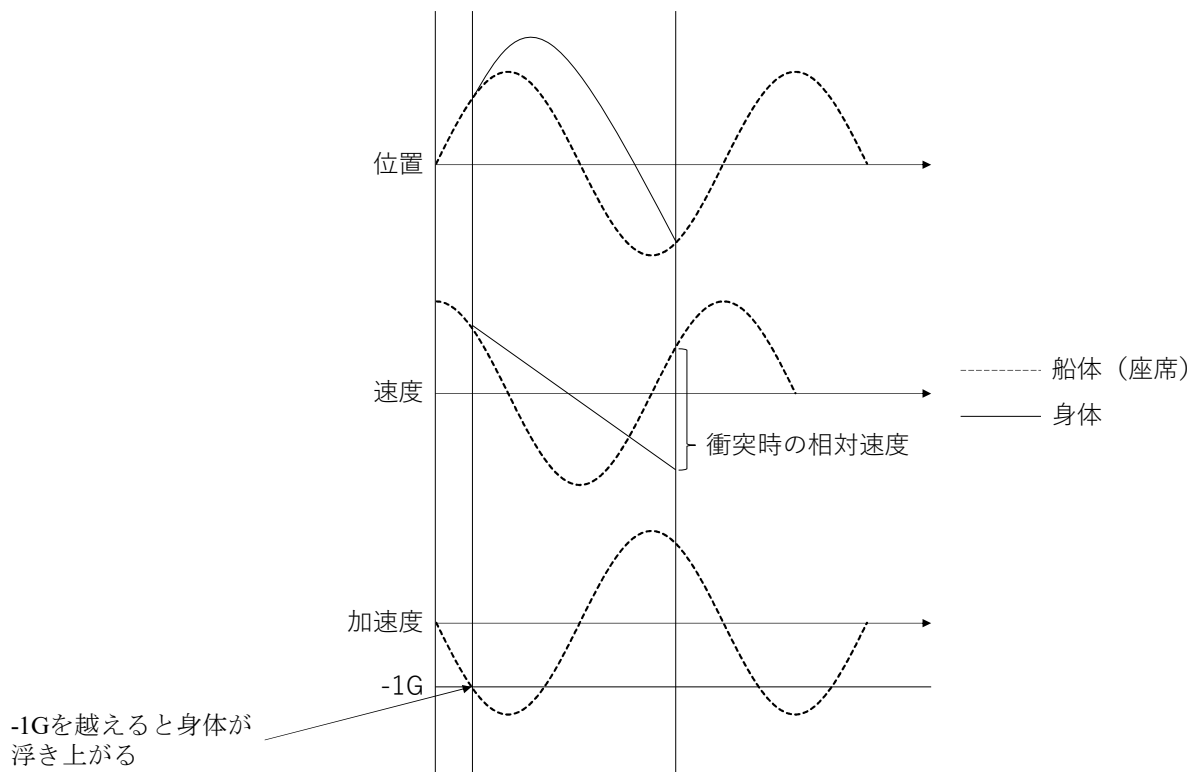
図2 上下運動概念図

本事故は、本船が、船首方から波を受け、波に持ち上げられた船体が波間に降下したとき、旅客の身体が椅子席から浮き上がり、その後同席に落下したことが想定される。

客室椅子席に腰掛けた旅客は、図2のように着席位置での最低加速度（マイナスの最大加速度）が $-1G$ を越えなければ、旅客は着席位置の船体の上下動と一緒に上下するために、衝撃的な力はない。着席位置での最低加速度が $-1G$ を越えた場合に、この位置の旅客は腰が浮き、この瞬間から加速度 $-1G$ の自由落下運動を始める。自由落下する身体と、先に下がっている船体座席との位置が同一となった時、つまり身体と船体座席との相対的な距離がゼロとなった時に、腰が船体座席に衝突する。衝突時に、着席位置での船体速度が下向きで身体の落下速度に近ければ衝撃は小さいが、上向きの速度の場合衝撃は非常に大きくなる。衝突からは身体と船体は同じ運動を始めるわけで、衝突の瞬間の身体と船体との相対的な速度差を v 、旅客の質量を m とすると、運動量 mv が極めて短い時間に0へと変化することとなり、大きな力積 mv が旅客に衝撃的な荷重としてかかることとなる。

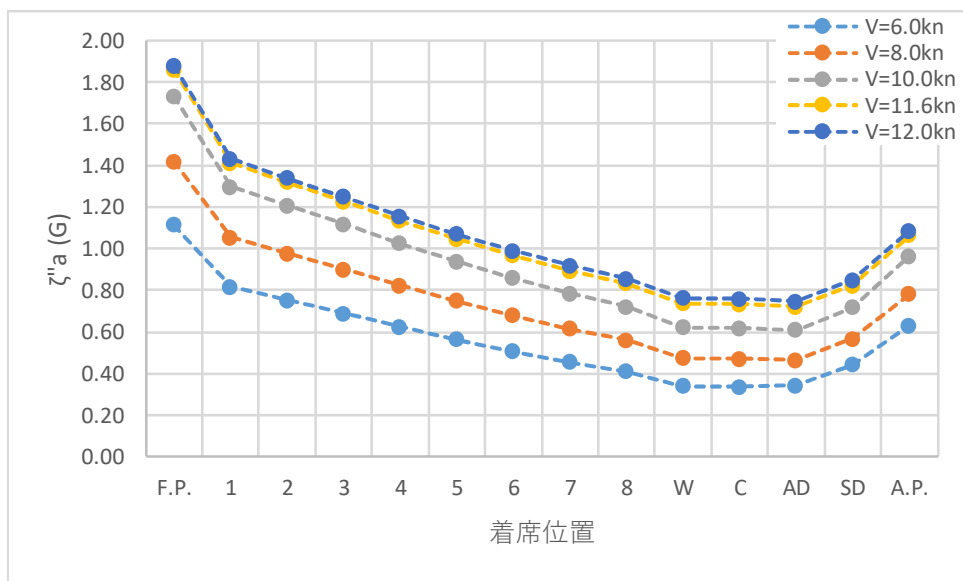
図4 最大上下加速度推定結果（着席位置、船速の影響： $\chi=180^\circ$ 、 $T=4s$ 、 $H=2.0m$ ）

船速をパラメーターとした出会い角 $\chi=180^\circ$ 、波周期 $T=4\text{s}$ 、波高 $H=1.62, 2.0\text{m}$ の各着席位置での上下加速度計算結果を重心位置から着席位置までの距離で整理して図3-図4及び表3-表4に示す。上下加速度が 1G を超えない場合は船体が上下しても身体は浮かず、 1G を超えた場合は着席していた旅客の身体が宙に浮くこととなるため、表では旅客が椅子席と同じ上下動をする 1G 未満を緑、旅客の身体が椅子席から浮き上がる 1G 以上を赤で塗りつぶす。

- ① 図7、表12より船速V=11.6kn、出会い角 $\chi=180^\circ$ 、波周期T=4sの場合、最前列では波高H=1.5mから上下加速度の最大値が1Gを超え始め、波高H=2.0mでは危険と推定される座席との衝突速度2.0m/sが第3列まで見られるため、波高が高いと推定される場合は旅客の着席位置を客室後方に制限するか出港を控えること。
- ② 出港後は図3-図4に示した通り、船速を落とせば加速度が減少するため旅客の身体が浮く危険性が低くなる。また、表8、9より船速を落とせば身体が浮いた場合でも脊椎損傷の危険性が低くなるため、波高が高い海域では速力を低下させて航行すること。
- ③ また、図5-図6及び表15-表16より正面向波状態（出会い角 $\chi=180^\circ$ ）に比べて横波（出会い角 $\chi=270^\circ$ ）の加速度が小さく、座席との衝突速度も低いことから、出会い角を変えること。

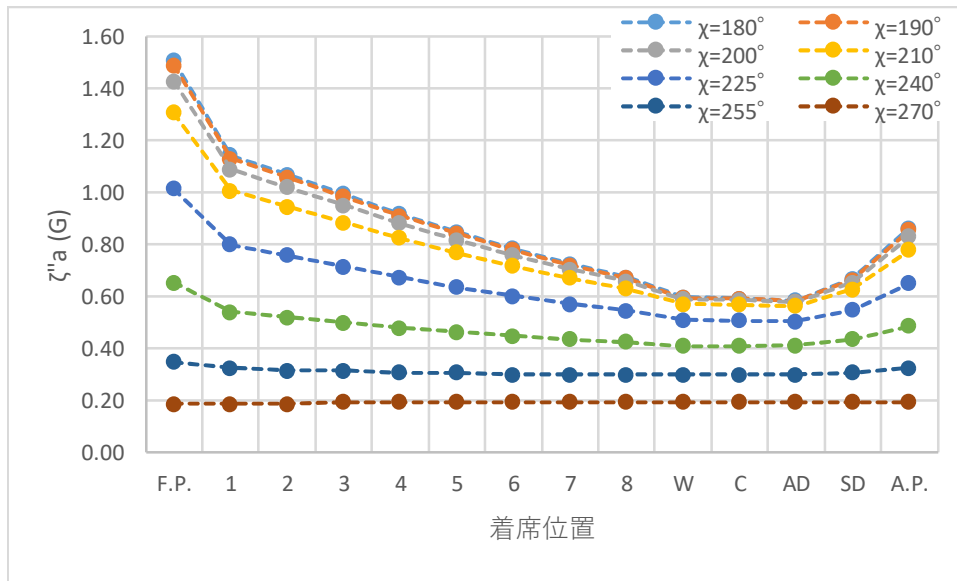
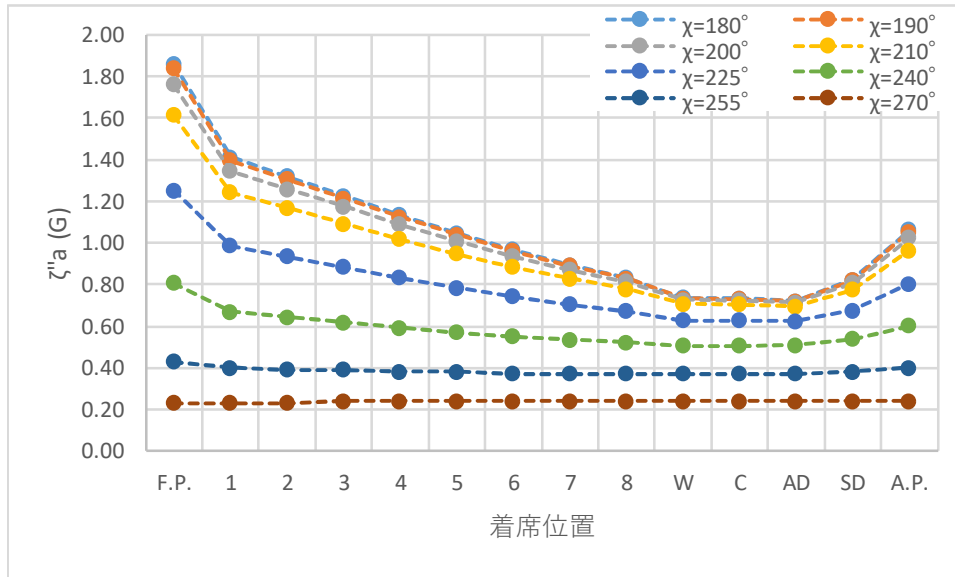
出合い角をパラメーターとした船速 $V=11.6kn$ 、波周期 $T=4s$ 、波高 $H=1.62$ 、 $2.0m$ の各着席位置での上下加速度計算結果を重心位置から着席位置までの距離で整理して図5-図6及び表5-表6に示す。出合い角 $\chi=180^\circ$ で上下加速度が最も大きかった。斜め向波になると加速度が徐々に減少し、出合い角 $\chi=225^\circ$ まで増加すると加速度 $1G$ を超える旅客の着席位置は見られなくなった。ただし、今回はセンターライン上で加速度を計算したため横揺れの影響は無かったが、斜め向波から横波の場合でも横揺れの影響により座席上で今回の計算結果より大きな加速度が発生する危険性はある。横揺れを考慮した旅客と座席の上下加速度の計算例は付録2に示す。

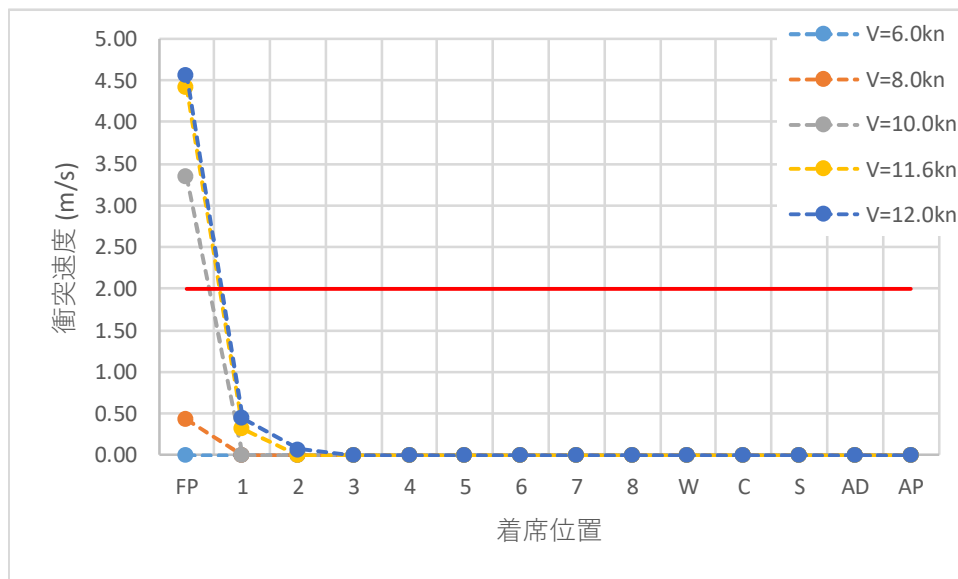
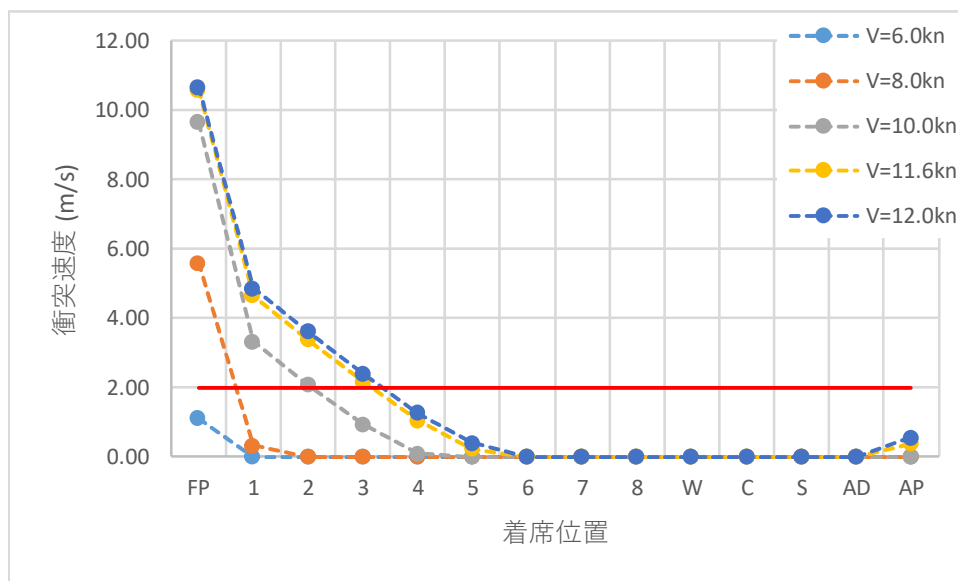
船速をパラメーターとした出会い角 $\chi=180^\circ$ 、波周期 $T=4s$ 、波高 $H=1.5$ 、 $2.0m$ の各着席位置での衝突速度計算結果を重心位置から着席位置までの距離で整理して図 A1 及び図 A2 に示す。

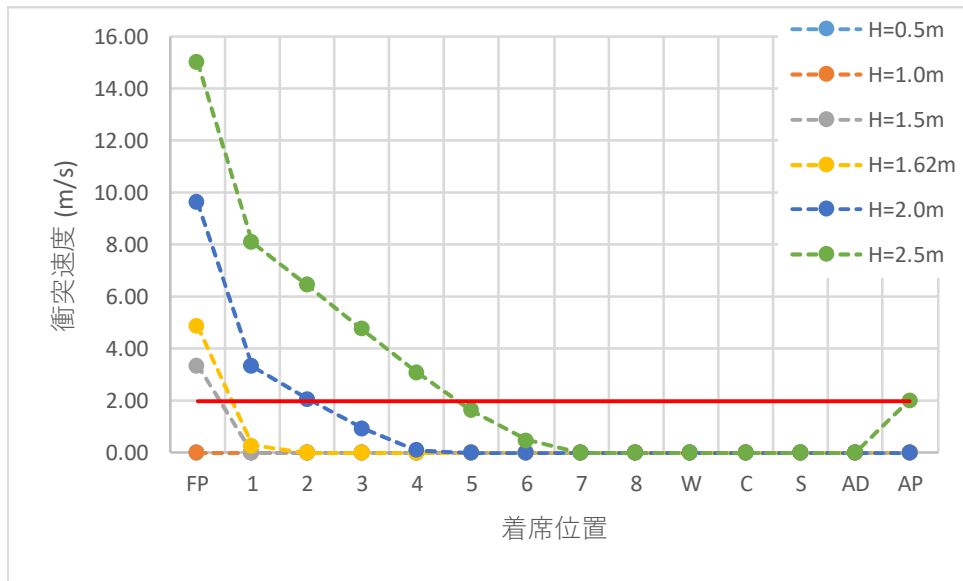
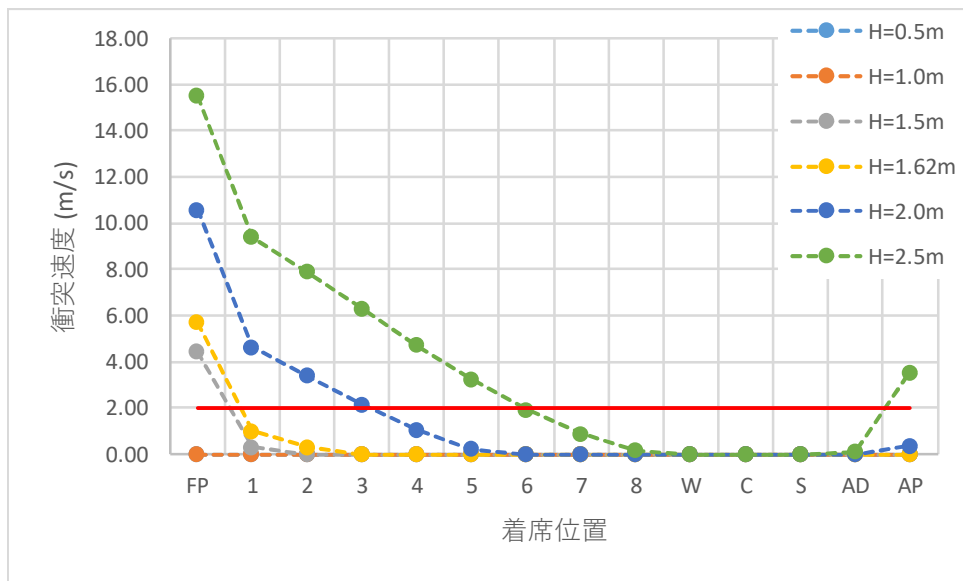
波高をパラメーターとした船速 $V=10.0$ 、 11.6kn 、出会い角 $\chi=180^\circ$ 、波周期 $T=4\text{s}$ の各着席位置での衝突速度計算結果を重心位置から着席位置までの距離で整理して図 B1 及び図 B2 に示す。

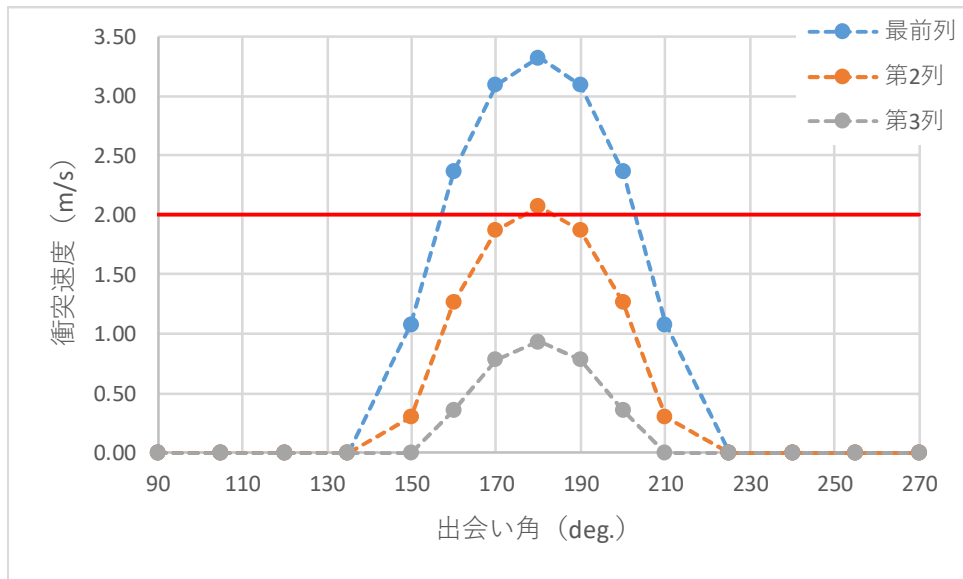
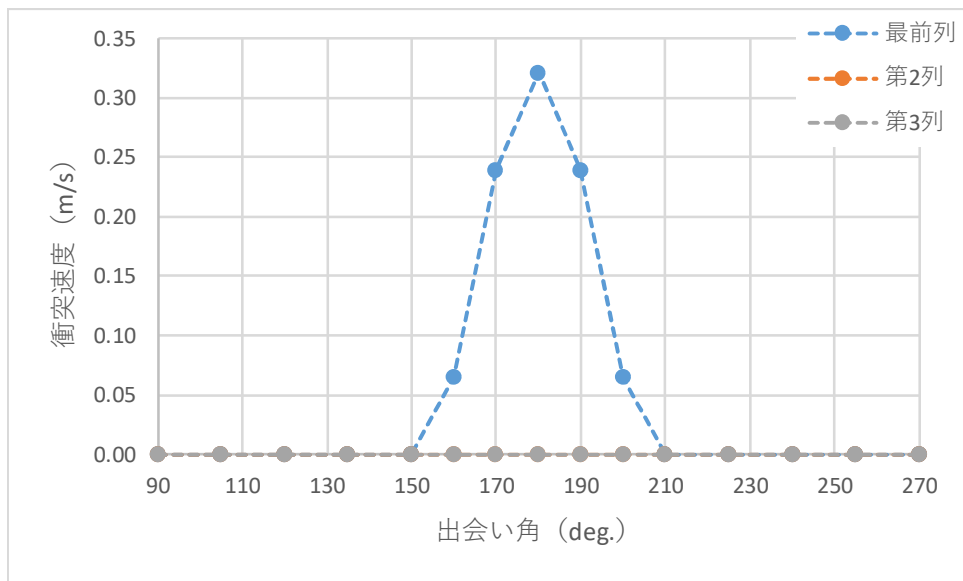
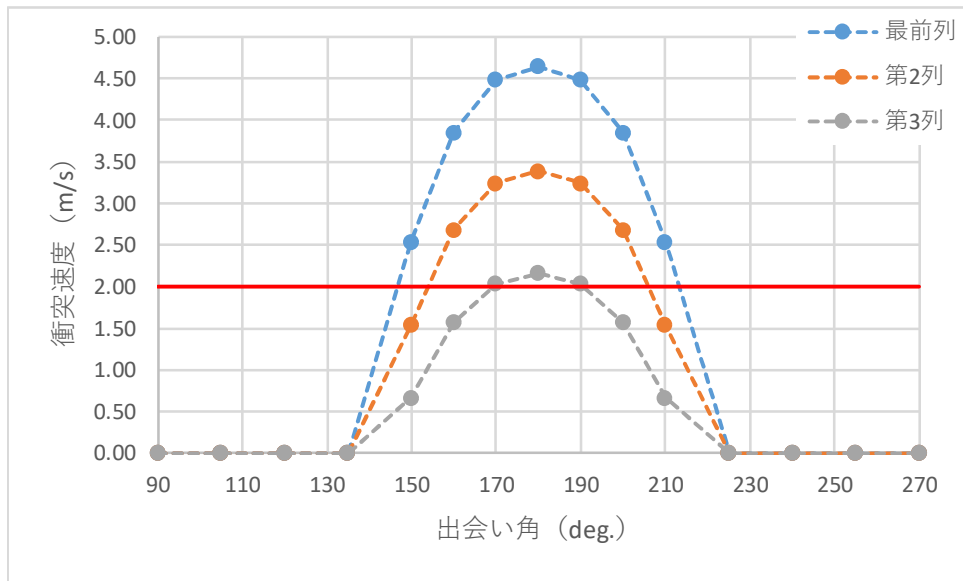
船速 $V=10.0$ 、 11.6kn 、波周期 $T=4\text{s}$ 、波高 $H=1.5$ 、 2.0m の最前列、第2列、第3列での衝突速度計算結果を出会い角で整理して図 C1-図 C3 に示す。
