船舶事故調査報告書

令和2年3月4日

運輸安全委員会（海事専門部会）議決

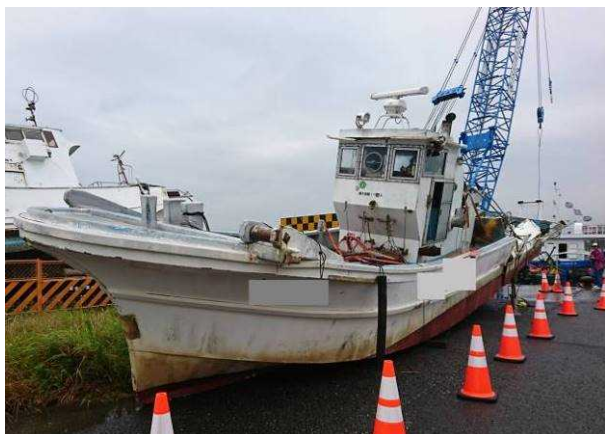
写真3 A船

(令和6年1月12日まで有効)
死傷者等	なし
損傷	A 左舷船尾部外板及び船尾端外板に圧壊、 ^{やぐら} 櫓及びマストに倒壊、主機に濡損等（全損） B 船首部外板に亀裂及び擦過傷
気象・海象	気象：天気 雨、風向 東、風速 約4～5m/s、視程 約3～4M 海象：波高 約0.5m、潮汐 下げ潮の中央期
事故の経過	<p>A船は、船長Aが1人で乗り組み、^{けたあみ} 貝桁網漁の目的で、令和元年6月7日05時00分ごろ中部国際空港南方沖に向けて常滑市^{おにさき} 鬼崎漁港を出港した。</p> <p>A船は、05時15分ごろ、中部国際空港南方沖に至ったところで、操業中を示す形象物を表示し、貝桁網漁を開始して南進と北進を繰り返し、適宜場所を移動しながら操業を行っていた。</p> <p>A船は、船長Aが、操舵室の中央で舵輪の前に立ち、前方を見ながら手動操舵で操船に当たり、1Mレンジで表示したレーダーを監視し、貝桁網を引きながら約4.5ノット（kn）の速力（対地速力、以下同じ。）で10時15分ごろ北進を始めた。</p> <p>A船は、船長Aが、10時24分ごろ、左舷船首方約400～500mに反航するB船とその後方に2隻のB船の僚船を認め、ふだんA船のすぐ近くを通航するしらす漁の船団船が操業中のA船を避けてくれたので、B船が操業中であるA船を避けてくれると思い、同じ針路及び速力で航行を続けた。</p> <p>A船は、船長Aが、B船が針路及び速力を保持して向かってくるので、B船との距離が約200mとなって衝突の危険を感じ、B船に対して避けるよう警告する目的で黄色の回転灯を点灯するとともに右舵一杯に取ったものの、10時25分ごろ、A船の左舷船尾部とB船の船首部とが衝突し、B船がA船の左舷船尾部に乗り揚げて停止した。</p> <p>船長Aは、携帯電話で海上保安庁に本事故の発生を通報し、所属する漁業協同組合に連絡を取って来援を求めた。</p> <p>船長Aは、A船が沈み始めたのでB船に移乗し、来援した巡視船に移って事情聴取を受けた後、僚船で鬼崎漁港に戻った。</p> <p>A船は、衝突後、間もなく沈没し、本事故当日、起重機船に引き上げられた後、鬼崎漁港に移送された。（写真1参照）</p>
