船舶事故調査報告書

事故種類	衝突
発生日時	令和元年10月4日 15時30分ごろ
発生場所	長崎県平戸市女鹿崎西南西方沖（志々伎湾） 早福港沖防波堤北灯台から真方位192° 1.2海里（M）付近 （概位 北緯33° 12.6′ 東経129° 22.7′）
事故の概要	漁船豊生丸は、南進中、漁船第10恵比須丸と衝突した。 第10恵比須丸は、船長が死亡し、両舷中央部外板の破口等を生じて沈没し、また、豊生丸は、船首部外板の擦過傷等を生じた。
事故調査の経過	令和元年10月7日、本事故の調査を担当する主管調査官（長崎事務所）ほか1人の地方事故調査官を指名した。 原因関係者から意見聴取を行った。
事実情報 船種船名、総トン数 船舶番号、船舶所有者等 L×B×D、船質 機関、出力、進水等	A 漁船 豊生丸、9.7トン NS2-23130（漁船登録番号）、個人所有 14.74m（Lr）×3.20m×1.06m、FRP ディーゼル機関、331kW、平成10年6月15日 第292-43231号（船舶検査済票の番号） B 漁船 第10恵比須丸、2.0トン NS3-504147（漁船登録番号）、個人所有 7.84m（Lr）×2.25m×0.87m、FRP ディーゼル機関、漁船法馬力数35、平成元年10月2日
乗組員等に関する情報	A 船長A 男性 60歳 一級小型船舶操縦士・特殊小型船舶操縦士・特定 免許登録日 昭和58年3月3日 免許証交付日 平成29年8月28日 （令和5年2月11日まで有効） B 船長B 男性 83歳 一級小型船舶操縦士・特殊小型船舶操縦士・特定 免許登録日 昭和50年9月5日 免許証交付日 平成27年8月13日 （令和3年3月6日まで有効）
死傷者等	A なし B 死亡 1人（船長B）

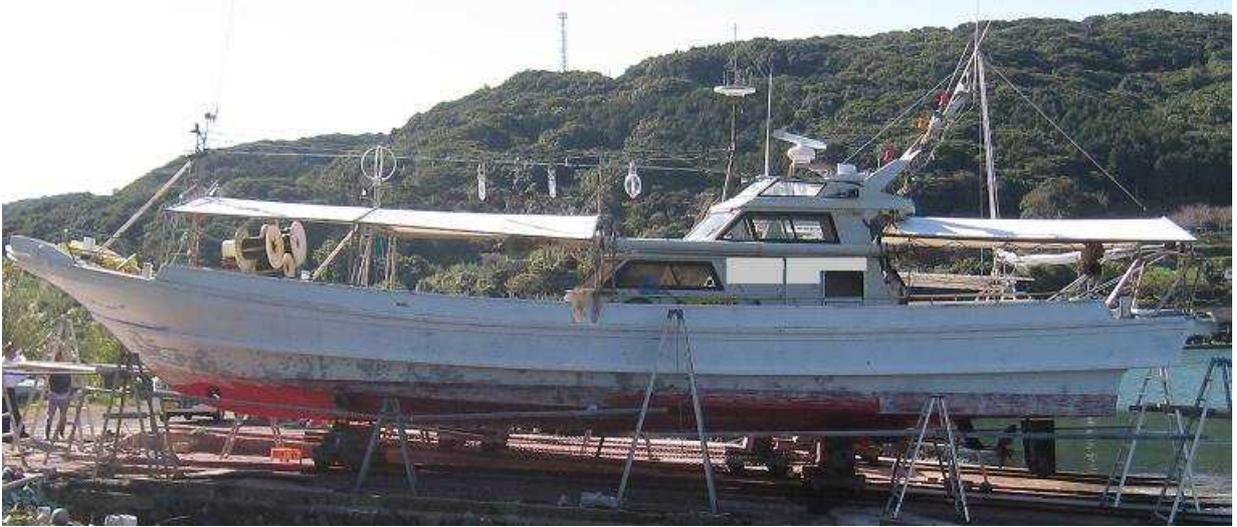
写真1 A船

<p>損傷</p>	<p>A 船首部外板及び両舷船底外板に擦過傷、プロペラ翼に曲損 B 両舷中央部外板に破口及び割損、前部甲板に亀裂及び割損、操舵スタンドの倒壊、機関室等の各機器に濡損等（全損）</p>
<p>気象・海象</p>	<p>気象：天気 晴れ、風向 北北東、風力 3～4、視界 良好 海象：波高 約1.0～1.5m、潮汐 下げ潮の中央期</p>
<p>事故の経過</p>	<p>A 船は、船長A及び甲板員1人（以下「甲板員A」という。）が乗り組み、平戸市早福漁港西方の陸岸付近に錨泊し、錨泊場所付近で素潜り漁を行った後、令和元年10月4日15時25分ごろ同市船越漁港に向けて帰途についた。</p> <p>A 船は、甲板員Aが操舵室後部出入口の甲板の段差部分に後方を向いて座り、船長Aが、操舵室の椅子に腰を掛けて操船に当たり、0.5Mレンジとしたレーダーを作動させ、約14～15ノットの対地速力で手動操舵により、陸岸に沿って緩やかに左転しながら南進した。</p> <p>A 船は、船長Aが、右舷側の志々伎湾北西部の湾口付近に操業中の引き縄漁船5、6隻及び帰航中のはえ縄漁船4、5隻を、左舷側の同湾口東側の陸岸付近に素潜り漁船4、5隻をそれぞれ視認し、それらの漁船に注意しながら女鹿崎西南西方沖を南進中、15時30分ごろ衝撃を感じて直ちに機関を後進としたが、B船の左舷側から衝突しており、B船の中央部付近に乗り揚げて停止した。</p> <p>船長Aは、直ちにB船に移乗したところ、船長BがB船の機関室囲壁上に仰向けの状態で倒れており、呼び掛けても意識がなく、B船が船首部から沈み始めたので、甲板員Aと共に船長BをA船上に引き揚げた。</p> <p>船長Aは、甲板員Aに船長Bの心肺蘇生措置（人工呼吸等）を行わせるとともに、所属する漁業協同組合（以下「本件組合」という。）に連絡し、意識不明の者がいて心肺蘇生措置を行っているのので、救急車を要請する旨依頼した。</p> <p>船長Aは、船長Bを急いで搬送しようと思い、B船が沈みかけていたので、機関を前進としたところ、B船の漁具（かご、ロープ等）をA船のプロペラ翼に巻き込んでいることに気付き、航行不能と判断して本件組合に救援を依頼した。</p> <p>その後、B船は沈没した。</p> <p>B船は、船長Bが1人で乗り組み、かご漁の目的で、4日午前中に平戸市志々伎浦漁港を出港して一旦帰港した後、午後になって同漁港を出港した。</p> <p>船長Bの家族は、自身が所有する漁船（総トン数約3トン、以下「C船」という。）に1人で乗り組み、女鹿崎南方沖に錨泊して素潜り漁を行った後、15時00分ごろC船の北西方約300～400mの女鹿崎西南西方沖で操業中のB船を視認し、B船もそろそろ帰港する頃だと思い、先に志々伎浦漁港に帰港した。</p>
