船舶事故調査報告書

船種船名 旅客船 につぼん丸

事故種類 衝突（係船施設）

発生日時 平成30年12月30日 21時13分27秒ごろ（現地時間）

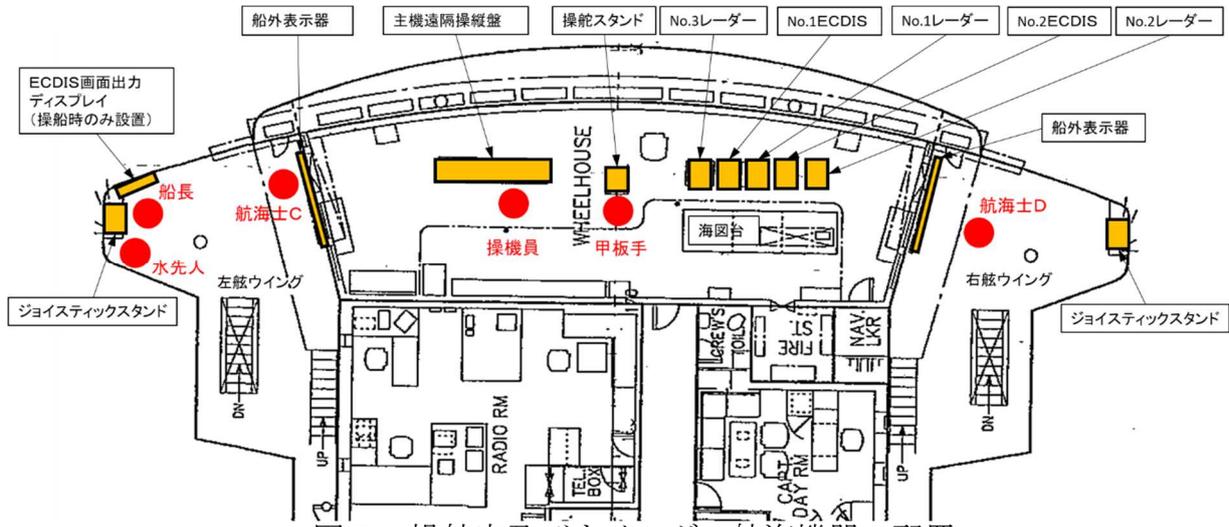
図5 操舵室及びウイングの航海機器の配置

船長は、操舵室左舷側のウイングにおいて操船を行う際、先にウイングに到着していた水先人が、ふだんの船長の操船位置である舷側のジョイスティックスタンド（レバーにより方向及び出力レベルの操作を行える操縦桿等が設置してある操船設備）の船尾側に立っていたので、ジョイスティックスタンドの正面操舵室側に立って操船を行った。（図5参照）

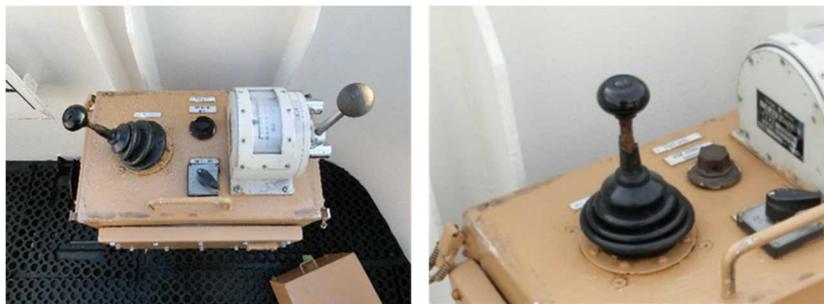
図13 ジョイスティックの操作上の特徴及び握り形状

ジョイスティックは、倒した後、手を離しても中立の位置には戻らず、倒した方向及び角度の状態をそのまま保持し続ける。

ジョイスティックスタンドには、倒す方向に関する前進、後進等の表示はない。

ジョイスティックの握りは、扁平楕円体（球体を上下方向に押しつぶした形）に近い形状である。
