船舶事故調査報告書

船種 船名 貨物船 CAPE VERDE
IMO番号 9670054
総トン数 107,054トン

船種 船名 漁船 宗良丸
漁船登録番号 HG3-37707
総トン数 4.8トン

事故種類 衝突(漁具)
発生日時 平成30年12月21日 08時35分ごろ
発生場所 兵庫県洲本市洲本港東方沖
洲本沖灯浮標から真方位156° 1.2海里(M)付近
(概位 北緯34° 20.2' 東経135° 01.1')

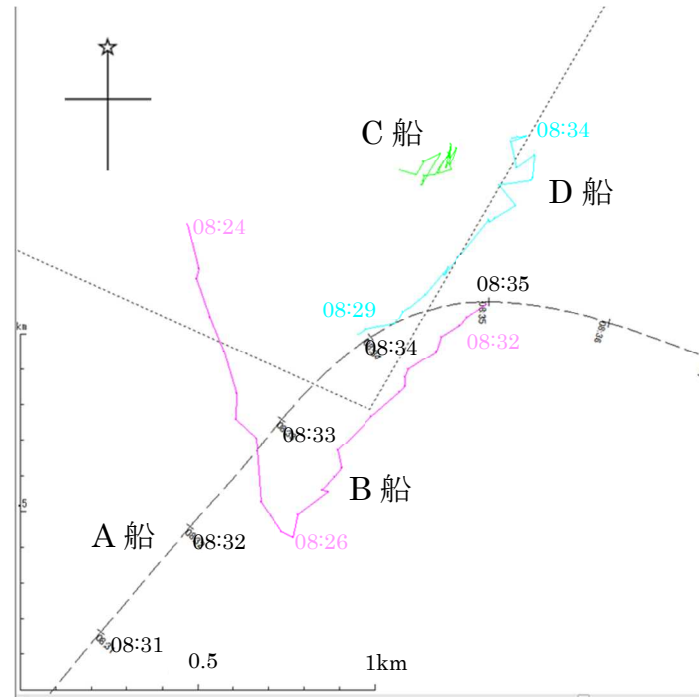
図 2. 1 - 1 B 船、C 船、D 船の推定航行経路概略図

表 2. 1 - 4 によれば、D 船の 0 8 時 2 9 分 1 2 秒ごろから 0 8 時 3 4 分 2 7 秒ごろまでの航行経路は、図 2. 1 - 1 に示す経路であった。

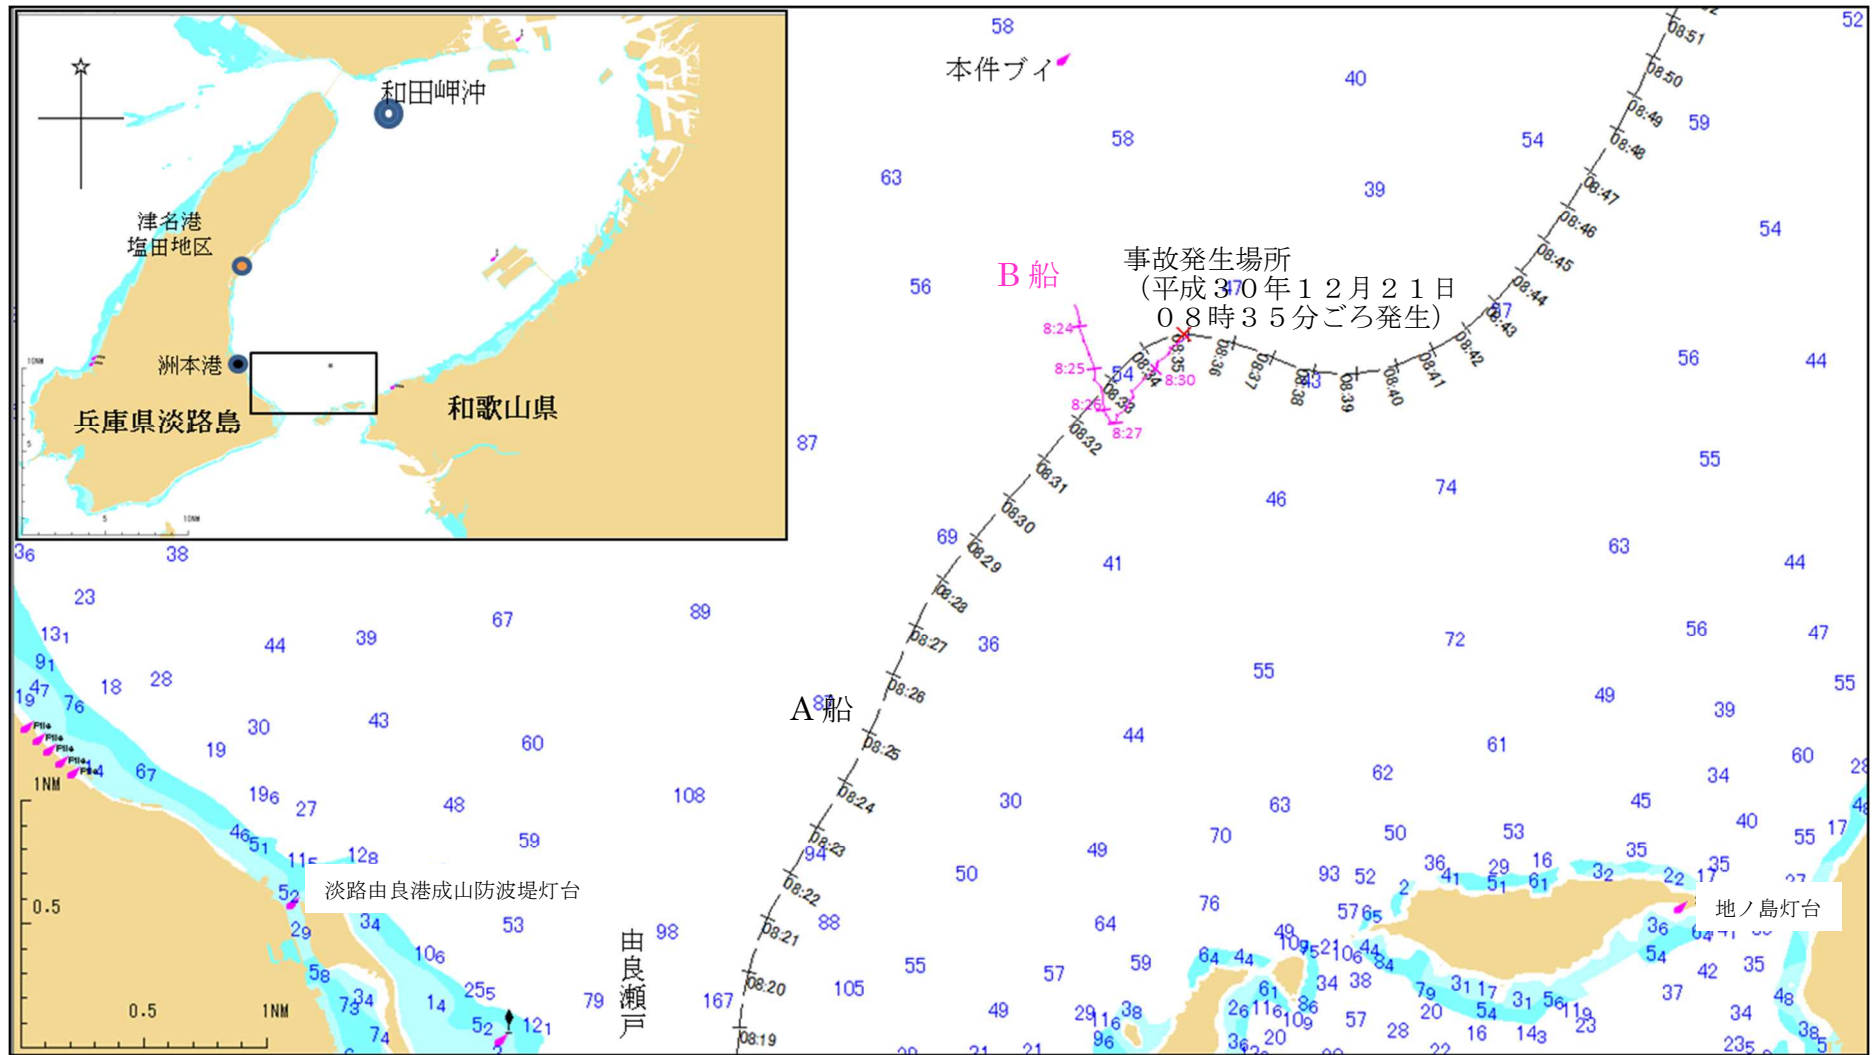
付図1 推定航行経路図

表 2.1-1 によれば、A 船の航行経路は、図 2.1-1、付図 1 「推定航行経路図」及び付図 2-1 「推定航行経路図（拡大）」に示す経路であった。

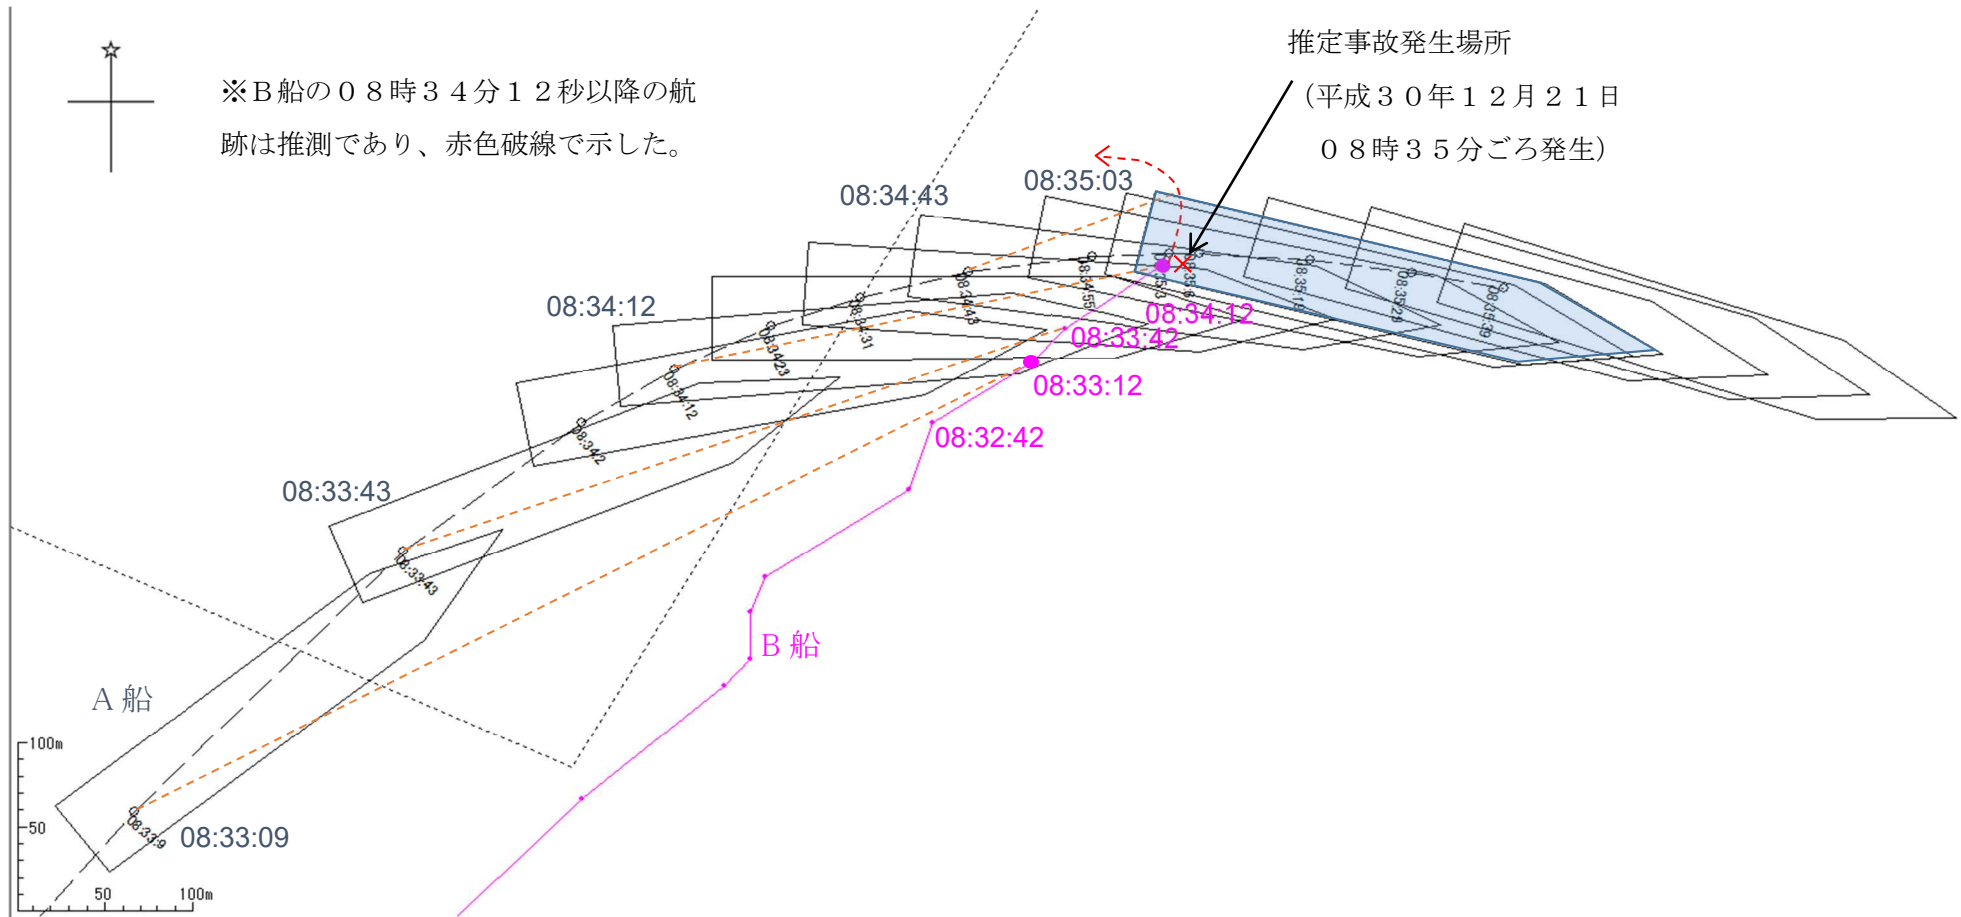
付図 2 - 1 推定航行経路図 (拡大)

表 2.1-2 によれば、B 船の 08 時 23 分 57 秒ごろから 08 時 34 分 12 秒ごろまでの航行経路は、図 2.1-1、付図 1 「推定航行経路図」及び付図 2-1 「推定航行経路図（拡大）」に示す経路であった。

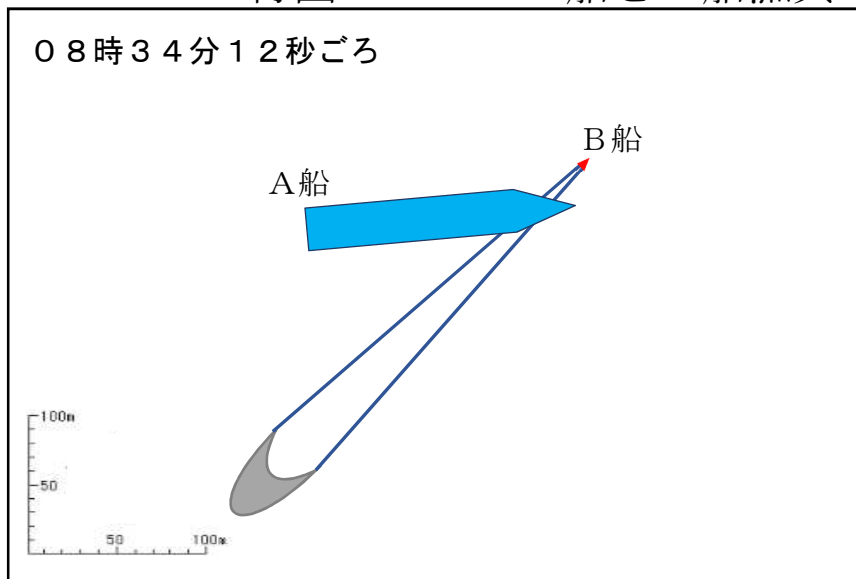
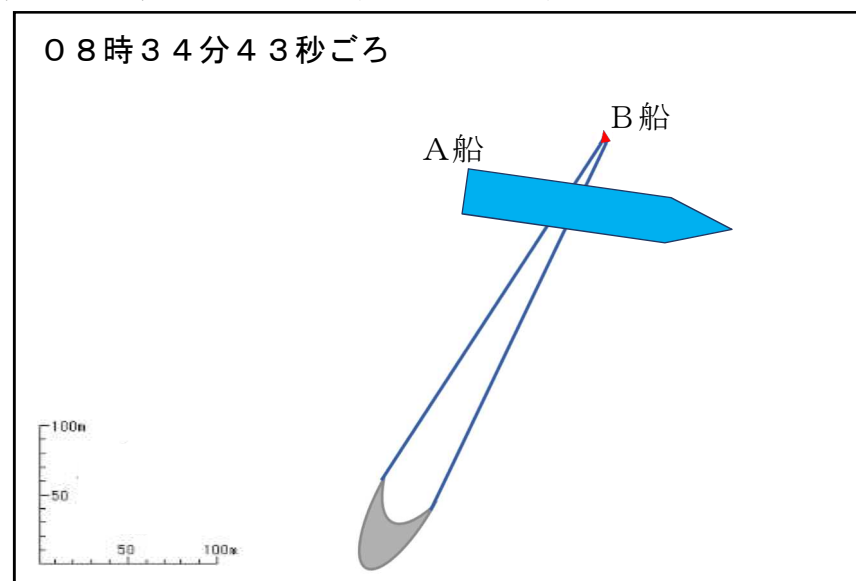
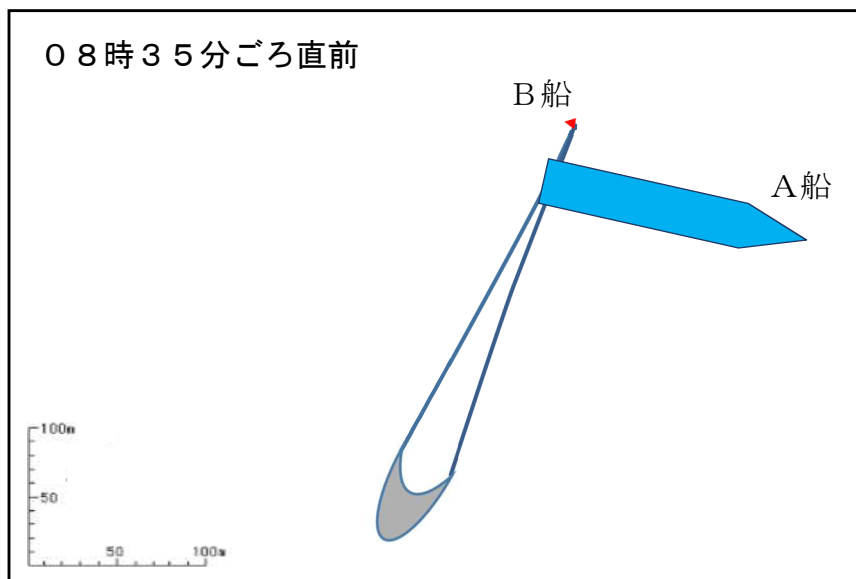
付図 2 - 2 A船とB船漁具の位置関係に関する図 (イメージ)

※本図はそれぞれの時刻におけるA船とB船の位置を基に、A船とB船漁具の位置関係のイメージを記載したものであるが、B船の位置、船首方位及び漁具の状況は、実際とは異なっている可能性がある。

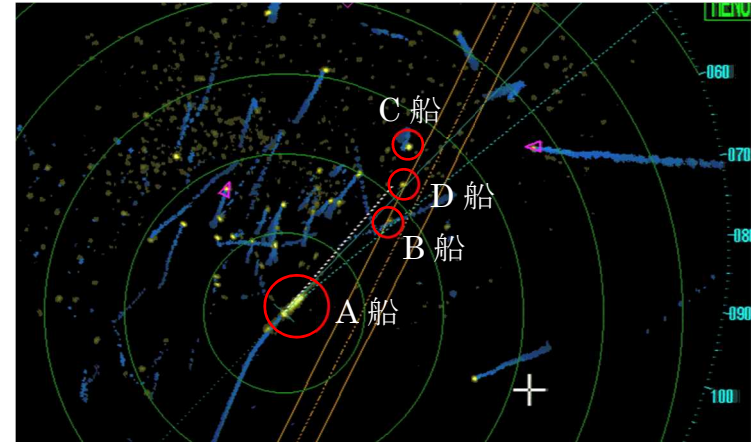
(2) 08時29分12秒ごろ

- (1) 海上保安庁刊行の瀬戸内海水路誌によれば、友ヶ島水道の由良瀬戸は、漁船及び遊漁船が蟻集する海域であり、機船船びき網漁業の好漁場である。
- (2) 水先人A及び船長Eの口述によれば、事故水域付近は遊漁船を含めた漁船が多く航行しており、本事故当日も多かった。
- (3) A船のレーダー画像によれば、本事故当日08時29分ごろ、A船の右舷側に表示されている船舶の船影は左舷側に比べて少なかった。(付図3「(2) 08時29分12秒ごろ」参照)
- (4) A船のレーダー画像及び水先人Aの口述によれば、本事故当日08時32分ごろ、本件ブイの南西方には、20～50隻の船舶が存在していた。
