# 船舶事故調査報告書

船種船名 ロールオン・ロールオフ貨物船 PANSTAR GENIE  
IMO番号 9248227  
総トン数 13,682トン

船種船名 引船 大東丸  
船舶番号 230-33698東京（船舶検査済票の番号）  
総トン数 19.28トン

事故種類 衝突  
発生日時 令和元年6月10日 19時25分ごろ  
発生場所 京浜港東京第3区  
東京西防波堤灯台から真方位347° 950m付近  
(概位 北緯35° 35.6′ 東経139° 46.9′)

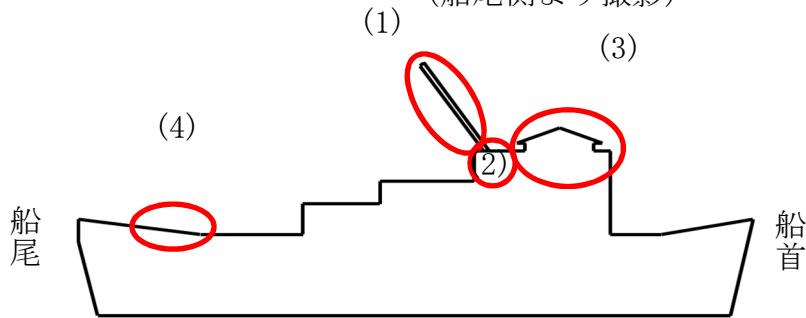
- (1) マストに折損を生じた。
- (2) 右舷灯に破損を生じた。
- (3) 操舵室等に変形を生じた。
- (4) 右舷側船尾部のハンドレールに曲損を生じた。
- (5) プロペラに損傷を生じた。

(4) 右舷側船尾部のハンドレール  
が左舷方に曲損

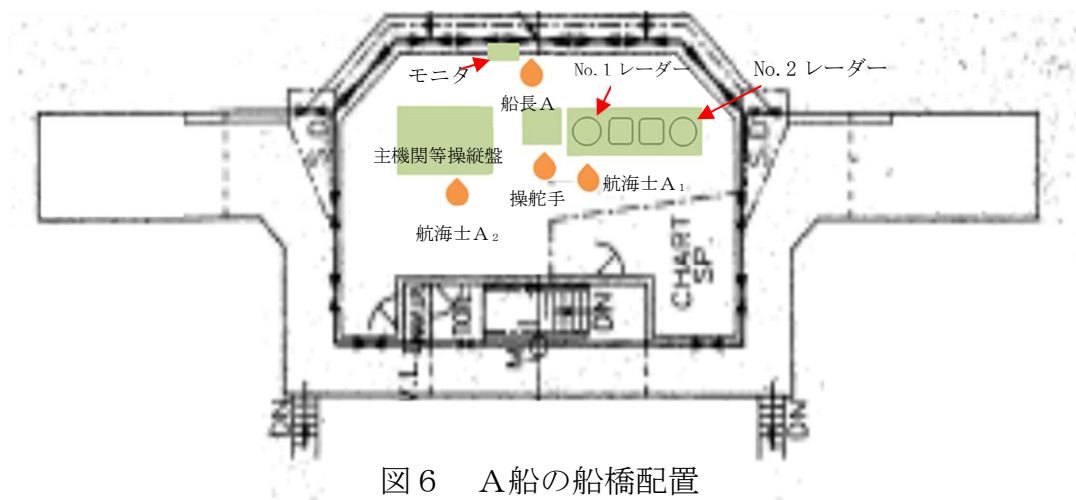
図6 A船の船橋配置

① A船は、船橋中央に操舵スタンドがあり、その右舷側にNo.1レーダー、No.2レーダー等の航海計器が、左舷側に主機関等操縦盤がそれぞれ配置され、No.1レーダーの映像が操舵室前面ガラス窓の手前に設置されたモニタでも確認できるように設定されていた。(図6参照)

② A船のVDR記録によれば、No. 1 レーダーは、本事故当日の出航時、レンジが0.75海里(M)で、STC<sup>\*5</sup>が30に設定され、船長Aが19時10分ごろ、レンジを1.5Mに切り替え、船首方向の見張りを強化する目的でオフセンター<sup>\*6</sup>とし、雨が強かったこともありFTC<sup>\*7</sup>の設定を10として雨雪反射除去を強く調整した後、19時20分ごろまでに15として更に強めるように設定し、19時16分ごろから19時26分ごろまでの間に、VDRには40のレーダー映像の記録があったが、B船が最小探知距離内を航行していたこと並びにSTC及びFTC調整の影響によりNo. 1 レーダーにB船の船影が映っていなかった。

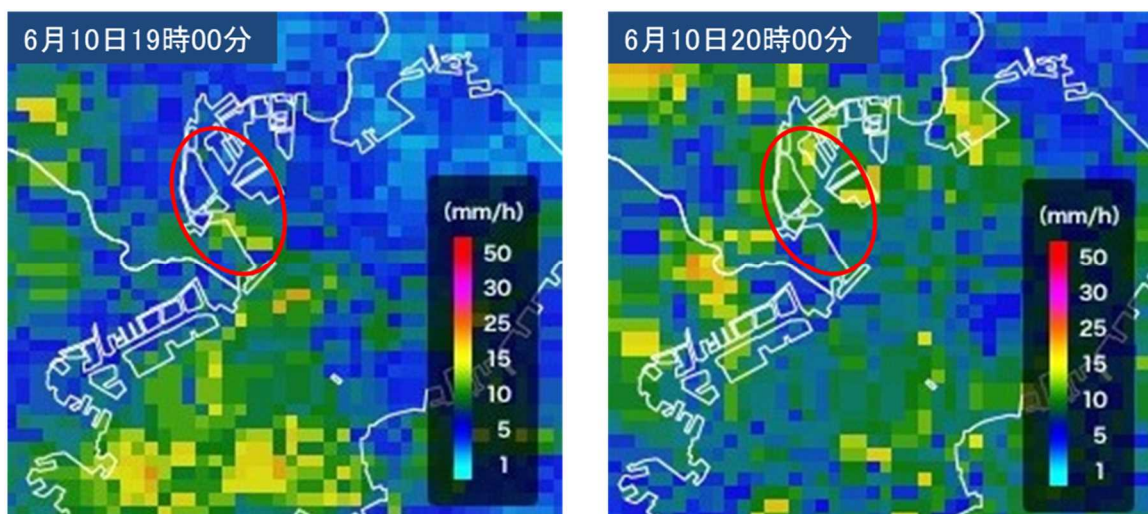
図10 東京都の雨雲レーダー（日本気象協会公表）

東京都には6月10日、13時に大雨注意報が、19時55分に大雨警報がそれぞれ発表されており、19時及び20時の東京都上空の雨雲は、図10のとおりで、本件ふ頭付近では本事故当時1時間あたり約5～15mmの降雨を示す色彩となっていた。

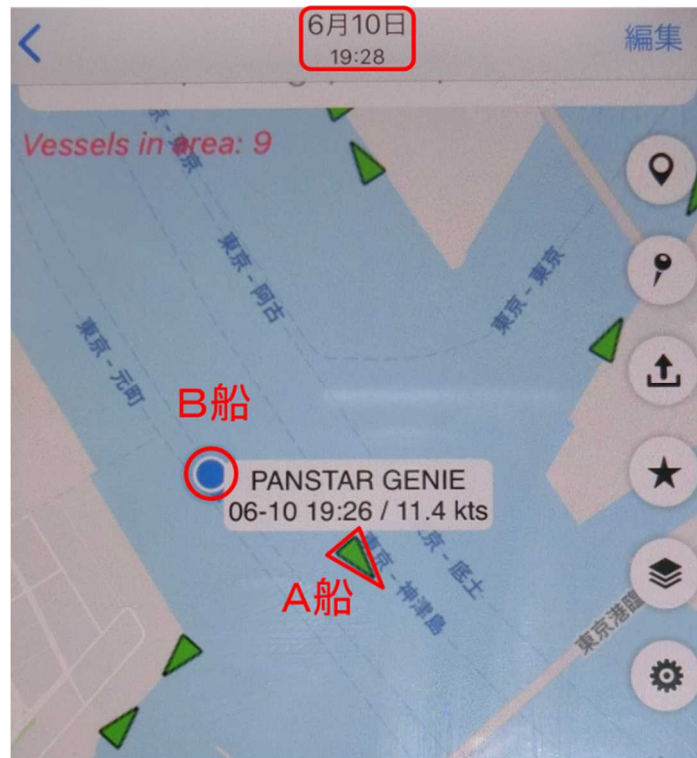
図16 船長Bが撮影した19時26分のAIS船舶情報

船長Bの口述によれば、B船は、A船の球状船首左舷側付近と衝突し、A船の球状船首を乗り越えた後、A船右舷側外板に接触しながら航行し、A船が通過した後、船長Bが、主機を中立運転とし、19時28分ごろ、AIS船舶情報アプリケーションによりA船の船名等を確認した。(図16 参照)

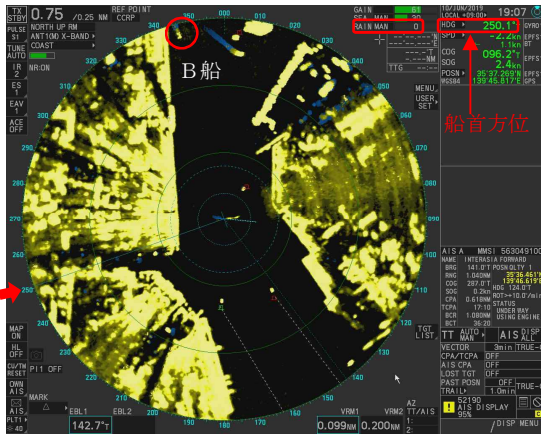
(1) 19時07分49秒ごろ

南東進するB船

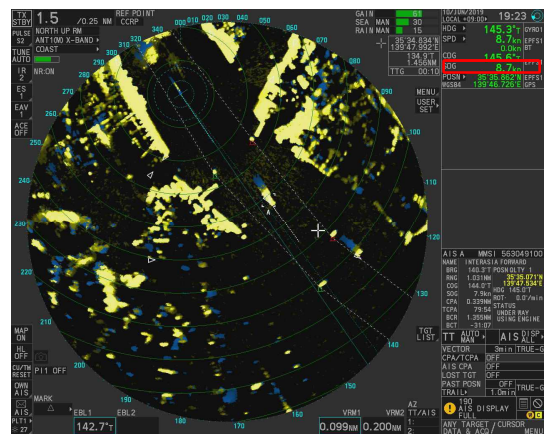
(6) 19時23分49秒ごろ

対地速度 8.7kn

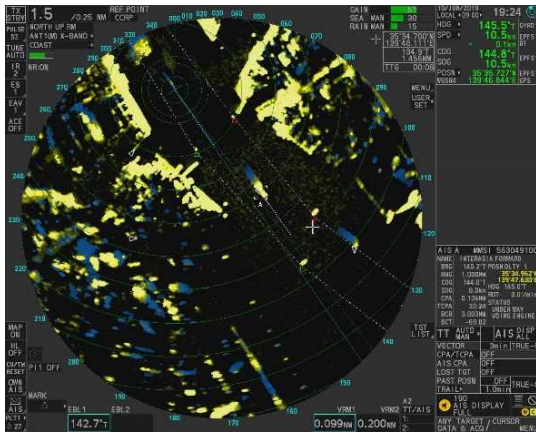
(7) 19時24分49秒ごろ

対地速度 10.5 kn

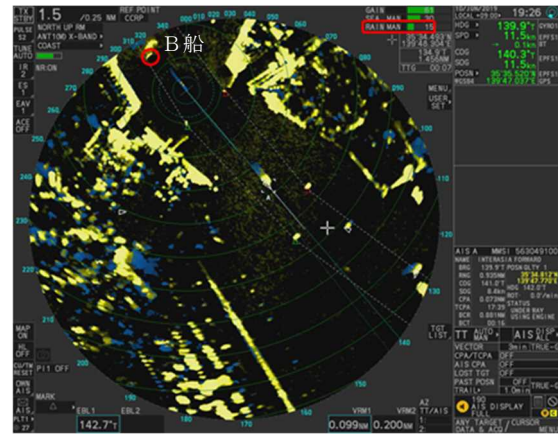
(8) 19時26分14秒ごろ

B船の映像あり 距離約0.4M
