船舶事故調査報告書

船種船名 旅客船 飛鳥Ⅱ
船舶番号 140287 (IMO番号 8806204)
総トン数 50,444トン

事故種類 火災
発生日時 令和2年6月16日 13時11分ごろ
発生場所 京浜港横浜第1区大さん橋ふ頭D号
横浜東水堤灯浮標から真方位241°1,200m付近
(概位 北緯35°27.1' 東経139°38.8')

運輸安全委員会(海事部会)議決

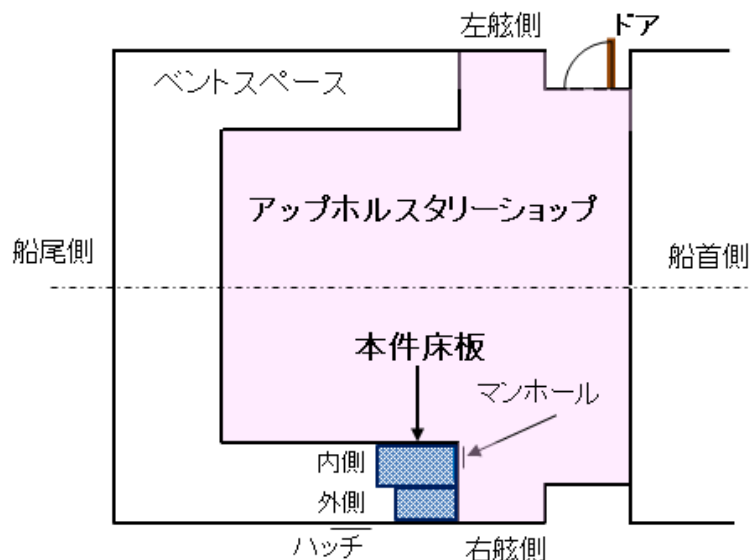
図1 第12甲板におけるベントスペース及びアップホルスタリーショップの概略図

担当部長及び担当技師は、保守整備部において、船内の電気系統、居住区に設置された機器類等の保守整備、甲板上の溶接作業等を掌理しており、6月16日08時00分ごろ、担当技師は、担当部のWork Shop（工作室）で整備士及び整備員と第12甲板ベントスペース（以下「ベントスペース」という。）の腐食していた鋼製の床板を切り出して新しい鋼板に替える修繕作業（以下「本件作業」という。）の打合せを行い、整備士及び整備員は、本件作業の指示を受け、‘ベントスペースの腐食していた右舷船首側の床板’（以下「本件床板」という。）を切断する電動工具、ガス切断工具等の作業準備を始めた。

整備士及び整備員は、13時00分ごろ本件作業を再開し、本件床板の内側の船尾側部分を取り外そうとして、隣のアップホルスターリーショップ(以下「US室」という。)との壁際に沿って本件床板の船尾方を切断し始めた。

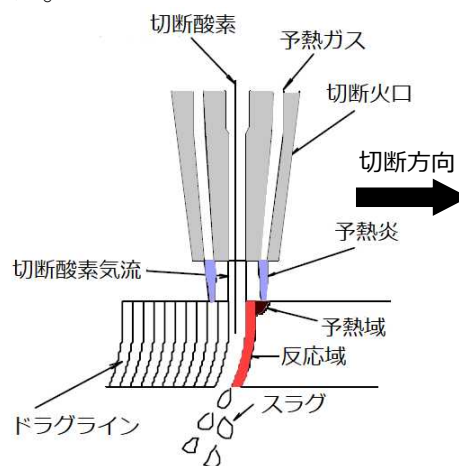
図4 ガス切断の状況

ガス切断に関する文献^{*3}によれば、アセチレンガス火炎温度は、酸素と共に燃焼させると約3,000℃の高温となり、ガス切断作業は、ガス切断工具の切断火口から噴出する高温の火炎により、鋼材を発火温度（約900℃）まで加熱し、その部分に高純度の酸素を吹き付け、鋼材を燃焼させ、その熱で鋼材を溶融させると同時に、燃焼生成物と溶融金属を切断酸素の持つ機械的エネルギー（噴出力）で吹き飛ばすものである。（図4参照）

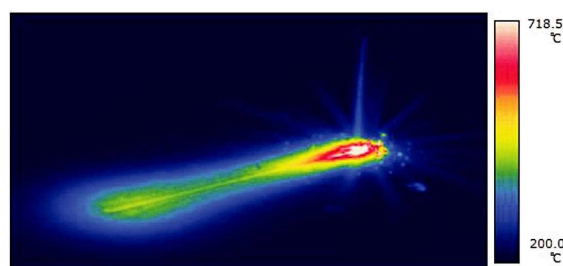
図5 試験体表面の温度計測

酸素ガス切断に関する文献^{*4}によれば、板厚12mmの軟鋼製鋼板を試験体として切断するガス切断試験（以下「ガス切断試験事例」という。）において、予熱ガスに水素LP混合ガスを使用し、試験体に対して切断火口から噴射する火炎を300mm/min.の速度で進め、試験体とした鋼板の加熱表面から2mm下方及び加熱線上から正横方向に20mm離れた位置で、切断中の被切断材温度を測定したところ、測定位置での温度が約300℃となることが報告されている。

また、赤外線サーモグラフィを用いた試験体の加熱面温度の温度変化の結果は、図5のとおりであった。

ガス切断試験事例における試験体での測定位置は、切断火口が移動する加熱線上から20mmであり、本件作業におけるガス切断作業では、測定位置が切断火口に近づくほど、また、周辺温度が高く、密室であると、更に高い温度となると考えられる。

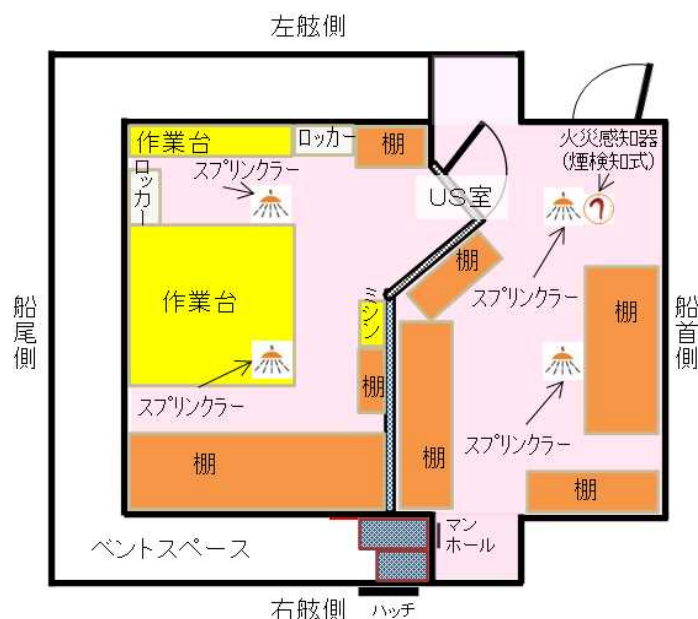
図6 本事故発生前のUS室における配置

本件壁面に高温の熱が伝わり、US室の本件壁面付近にあった可燃物が発火して他の可燃物に延焼したのは、US室の本件壁面下部付近にあったダンボール箱が、本件壁面に伝導した高温の熱によって過熱され続け、発火点に達して発火し、火炎がダンボール箱の内部にあった補修資材の端切れ状の布等及びその上部の棚に収納されていたロール状の布に燃え移った可能性があると考えられる。

本事故発生前のUS室における収納棚、機材等の配置は、図6のとおりであった。消火設備の記録によれば、火災探知装置の感知器は、天井に2個設置されているようになっていたものの、現場調査の際、天井面の焼損によって1個しか確認ができなかった。

また、担当部長及び担当技師が所属する保守整備部は、US室を主管しており、担当部長及び担当技師は、US室内に布類、革等の補修資材、ダンボール等が保管されていることを知っていた。

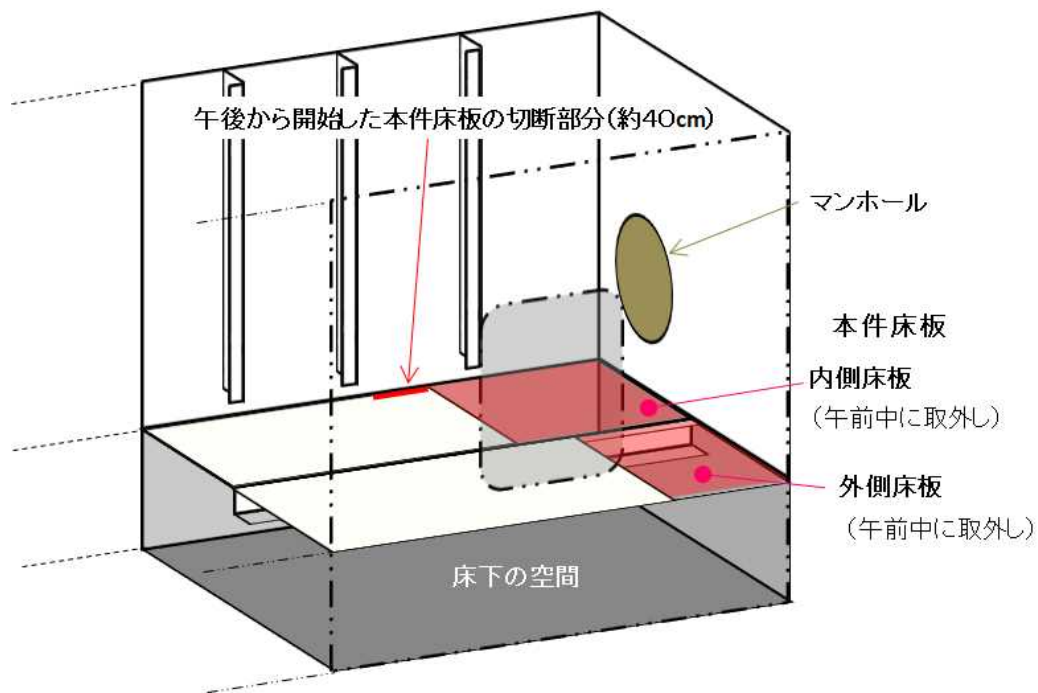
図9 ガス切断作業を行ったベントスペースの見取り図

本件床板のガス切断作業を行ったベントスペースは、図9に示す構造であり、本件床板の鋼板板厚が約7mm、本件壁面の鋼板板厚が約7mmであった。

ガス切断作業で取り外した本件床板は、写真8のとおり全体に腐食が進んでおり、船首側では鋼板板厚が薄くなって破口があったが、船尾側では腐食が進んでおらず、鋼板板厚が残っていた。また、本件壁面は、本件床板を切断した付近に、若干の腐食及び亀裂があった。

わる認識が不足しており、切断火口を本件床板に直角に当て、ほぼ本件壁面の際に沿って切断を行い、加熱線上から本件壁面までの距離が約10mmであった。本件壁面は、ガス切断作業後、本件床板を切断した箇所の上下に、破口及び若干の溶融した跡が確認された。
