# 船舶事故調査報告書

船種船名 遊覧船 グリランド900

事故種類 旅客負傷

発生日時 令和元年9月19日 11時45分ごろ

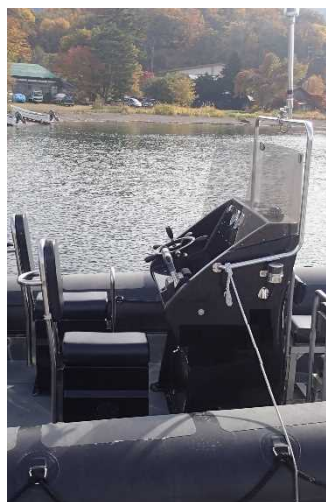
写真3 操縦席（右舷側）

操縦席は、船体中央部からやや船首方寄りに位置し、操縦スタンドの前面には風防が設置されていた。同スタンドの左舷側から右舷側に、船外機2基の始動及び緊急停止ボタン、舵輪並びに機関リモコンレバーが、同スタンドの上部には燃料計、機関回転計及び据付け型のマグネットコンパスがそれぞれ装備されていた。(写真3、写真4 参照)
